1.-INTRODUCCIÓN

En el presente informe se exponen los resultados de los análisis realizados a tres micromuestras de policromía y una muestra de barniz. La solicitud de los análisis ha sido realizada por la empresa C. M. Taller. Restauración de Bienes Culturales.

2.-DESCRIPCIÓN DE LAS MICROMUESTRAS

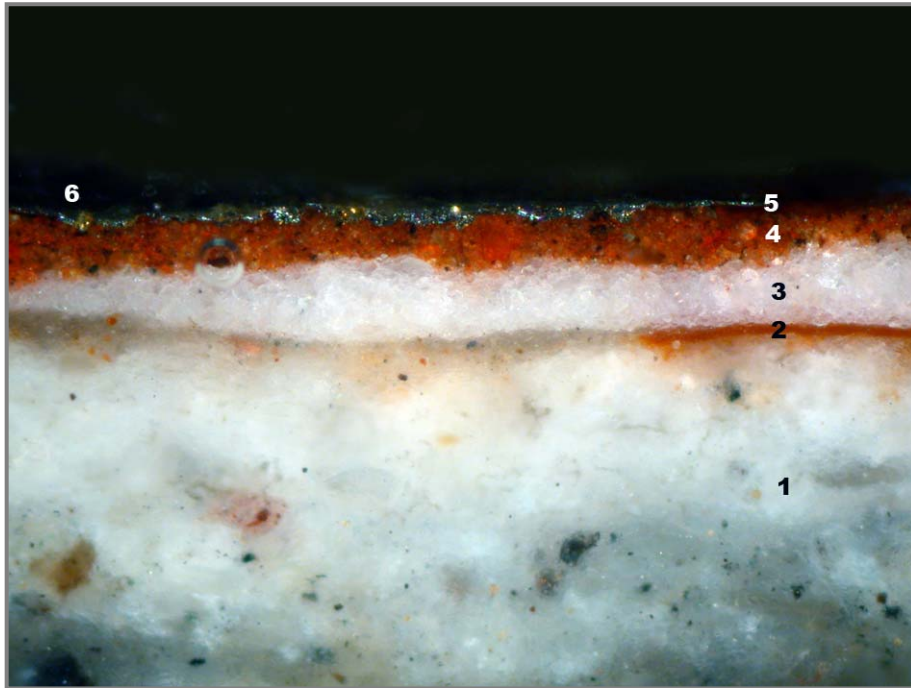
Capa	Color	Espesor (μm)	Pigmentos / cargas / láminas metálicas	Observaciones	
6	pardo	10	-	recubrimiento	
5	dorado	2	Cu	Zn	pan de oro falso
			84 %	16 %	
4	rojo	40-70	tierra roja, carbonato cálcico	bol de asiento del pan de oro falso	
3	blanco	40-130	carbonato cálcico	nuevo aparejo	
2	rojo	0.10	tierra roja ¹	restos de capa de bol	
1	blanquecino	500	yeso, silicatos (m. b. p.) ²	aparejo ³

³ Capa de aparejo aplicada en dos manos, la inferior presenta una proporción algo mayor de silicatos que la superior

Figura 1.- Imagen obtenida al microscopio óptico de la sección transversal de la micromuestra N° 1 (objetivo MPlan 20 X / 0,40). El orden numérico que se indica es el que aparece en la tabla correspondiente

7	Una o más capas de recubrimientos irregulares			●
8	Capa de recubrimiento soluble en disolventes de riesgo para la estabilidad de la pintura			
1	Deterioro de los pigmentos			
2	Pérdida parcial o total de la capa original (capa de bol)		●	
3	Predominan los productos añadidos		●	
4	Se observan fracturas, grietas o fisuras profundas			
5	Falta de cohesión de las capas (capas friables por posible pérdida del aglutinante)			
6	Falta de adhesión entre los estratos			
7	Capas originales y añadidos sin estratos intermedios o con menos de 10µm de espesor		●	
8	Superficies muy abrasionadas, removidas o con pérdidas evidentes			
9	Estratos internos removidos			
10	Láminas metálicas donde se observan productos de corrosión			
11	Varios recubrimientos superpuestos (mezclados)			
12	Capas de recubrimientos de difícil solubilidad

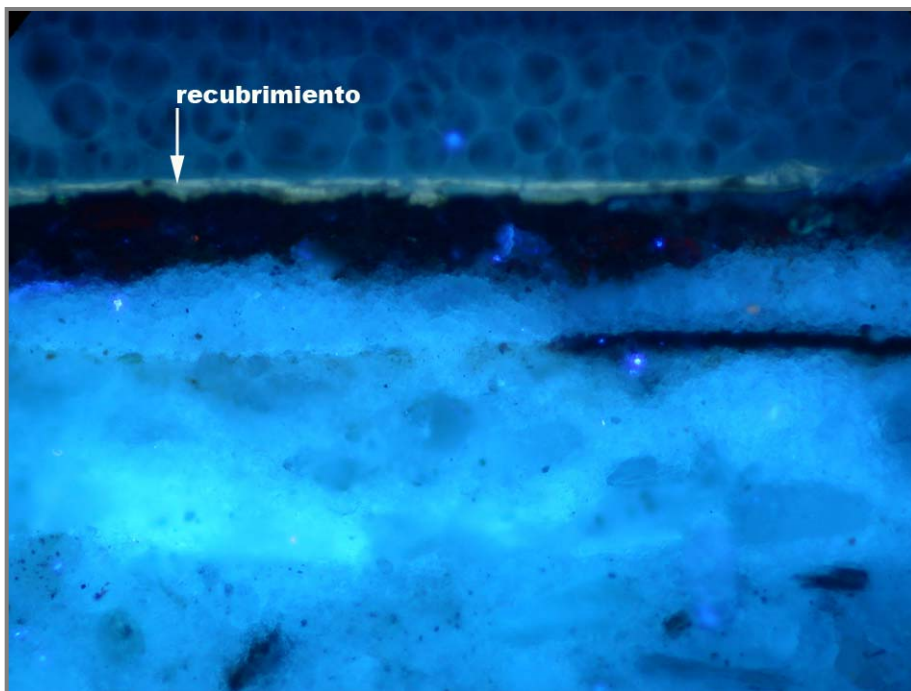
Figura 1 a.- Imagen obtenida al microscopio óptico de la sección transversal de la micromuestra N° 1 (objetivo MPlan 20 X / 0,40). Observación con luz UV. Se puede apreciar la fluorescencia de la capa de recubrimiento

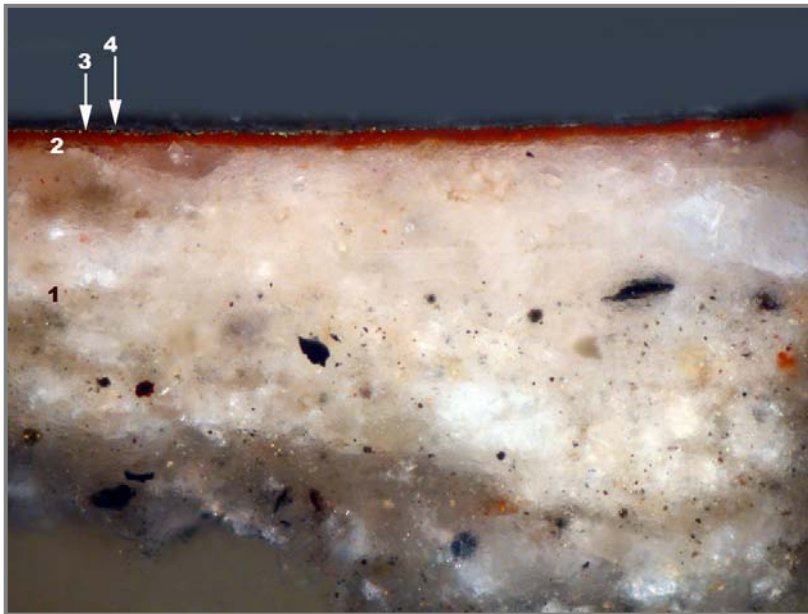
Capa	Color	Espesor (µm)	Pigmentos / cargas /láminas metálicas	Observaciones	
4	pardo	10	-	recubrimiento	
3	dorado	1,5	Au	Ag	pan de oro
			97,0 %	3,0 %	
2	rojo	20	tierra roja	bol de asiento del pan de oro	
1	blanquecino	420	yeso, silicatos (m. b. p.)	aparejo ⁴

Figura 2.- Imagen obtenida al microscopio óptico de la sección transversal de la micromuestra Nº 2 (objetivo MPlan 20 X / 0,40). El orden numérico que se indica es el que aparece en la tabla correspondiente

⁴ Capa de aparejo aplicada en dos manos. Igual que en la muestra Nº 1, la capa inferior presenta una proporción de silicatos algo mayor que la superior

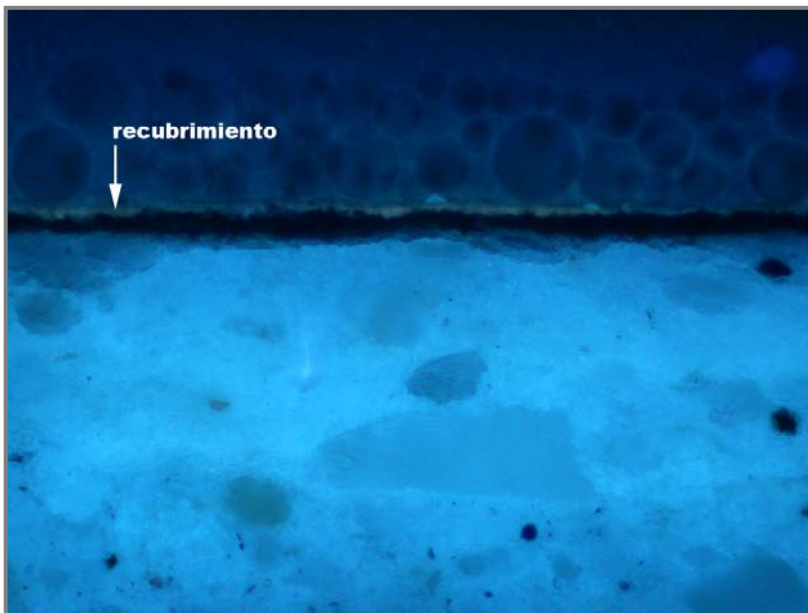
Figura 2 a.- Imagen obtenida al microscopio óptico de la sección transversal de la micromuestra Nº 2 (objetivo MPlan 20 X / 0,40). Observación con luz UV. Se aprecia la fluorescencia de la capa de recubrimiento

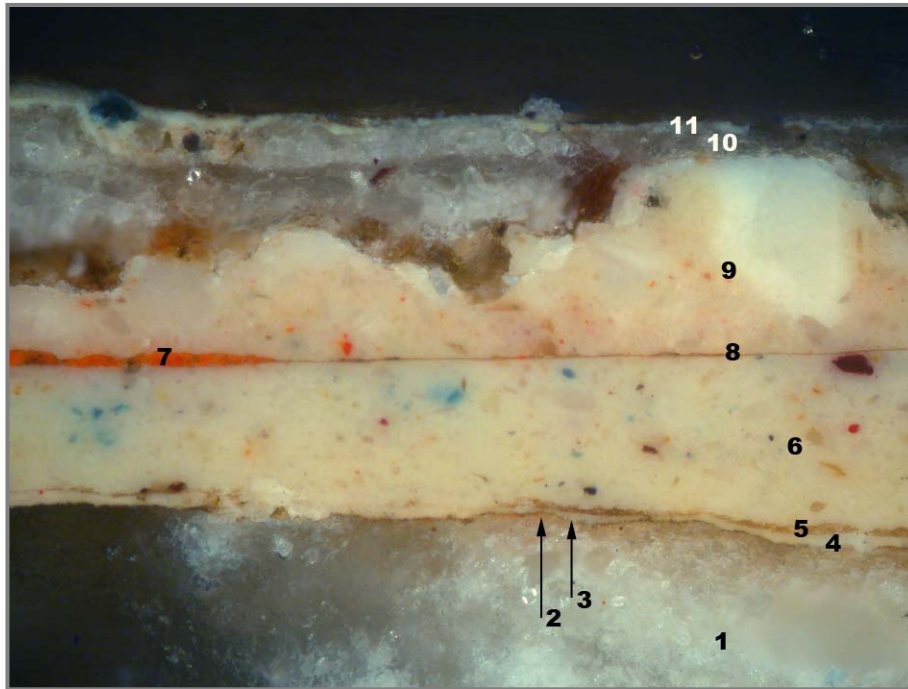
<i>Capa</i>	<i>Color</i>	<i>Espesor (µm)</i>	<i>Pigmentos / cargas /láminas metálicas</i>	<i>Observaciones</i>	
11	blanquecino	10	blanco de titanio, tierra roja (m. b. p.), azul de ftalocianina (m. b. p.), yeso (m. b. p.)	capa de pintura	repolicromía
10	grisáceo	35-110	yeso	nuevo aparejo	
9	rosado	60-140	albayalde, bermellón (b. p.), laca roja (b. p.)	capa de pintura	repolicromía
8	pardo	5	-	cola de origen animal	
7	rojo	0-10	bermellón, albayalde (b. p.)	capa de pintura	repolicromía
6	rosado	135	albayalde, bermellón, (b. p.), laca roja (b. p.), azurita (b. p.)	capa de pintura	
5	pardo	5	-	cola de origen animal	
4	blanco	10	albayalde	capa de pintura	
3	dorado	0-0,5	oro	pan de oro	
2	rojizo	0-5	tierra roja	bol de asiento del pan de oro ⁵	
1	blanco	300	yeso	aparejo

⁵ Capa de bol extremadamente fina y discontinua

Figura 3.- Imagen obtenida al microscopio óptico de la sección transversal de la micromuestra N° 3 (objetivo MPlan 20 X / 0,40). El orden numérico que se indica es el que aparece en la tabla correspondiente

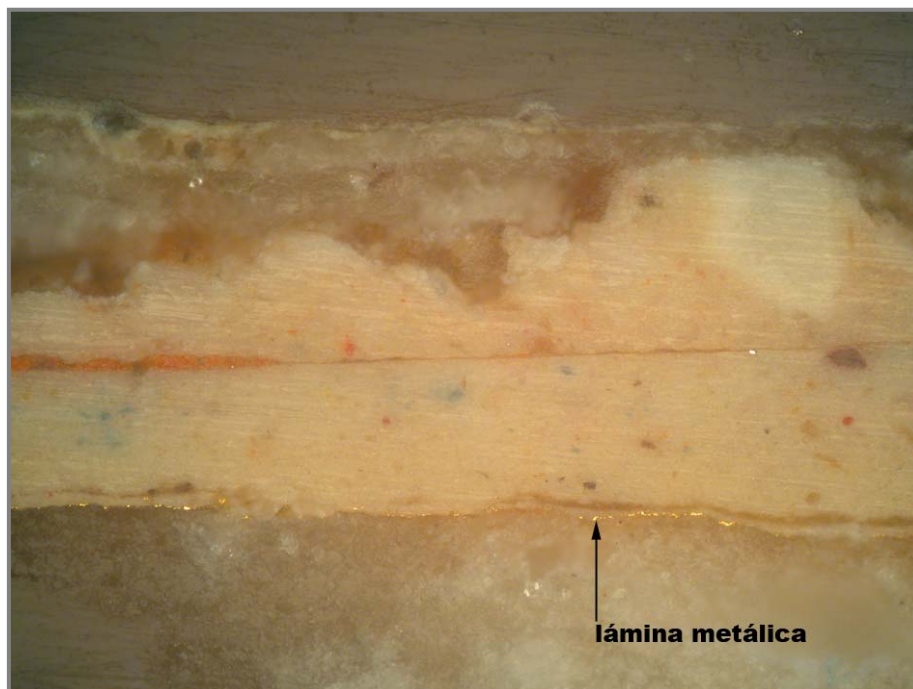
Figura 3 a.- Imagen obtenida al microscopio óptico de la sección transversal de la micromuestra N° 3 (objetivo MPlan 20 X / 0,40). Polarizadores parcialmente cruzados. Se puede observar con mayor nitidez la lámina metálica

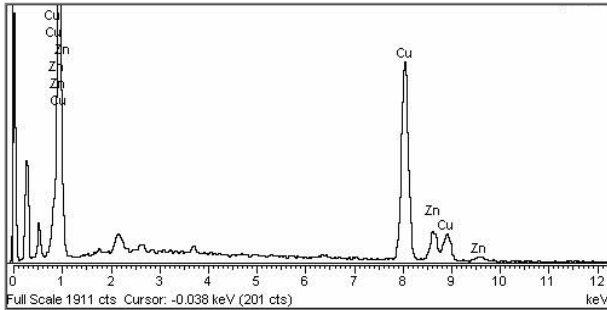
Figura 1.- Espectro EDX obtenido del análisis realizado sobre la lámina metálica de la micromuestra N° 1

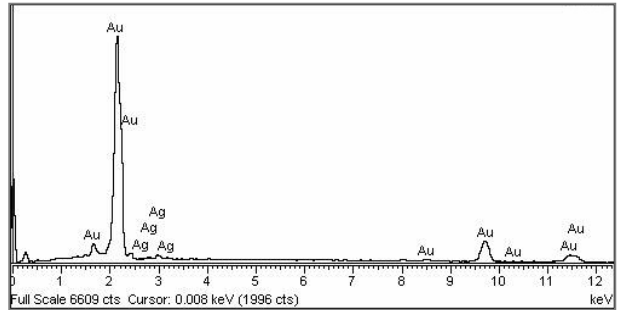
Figura 2.- Espectro EDX obtenido del análisis realizado sobre la lámina metálica de la micromuestra N° 2

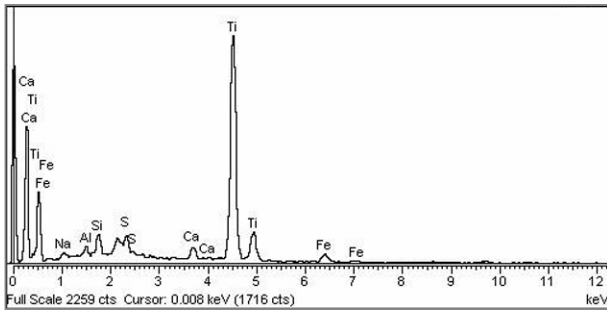
Figura 3.- Espectro EDX obtenido del análisis realizado sobre la capa de pintura de color blanquecino (capa 11) de la micromuestra N° 3
