## 1.-INTRODUCCIÓN

En el presente informe se exponen los resultados de los análisis realizados a nueve micromuestras tomadas del Retablo del Santuario de Arrate. Eibar. La solicitud de los análisis ha sido realizada por la empresa C. M. Taller. Restauración de Bienes Culturales.

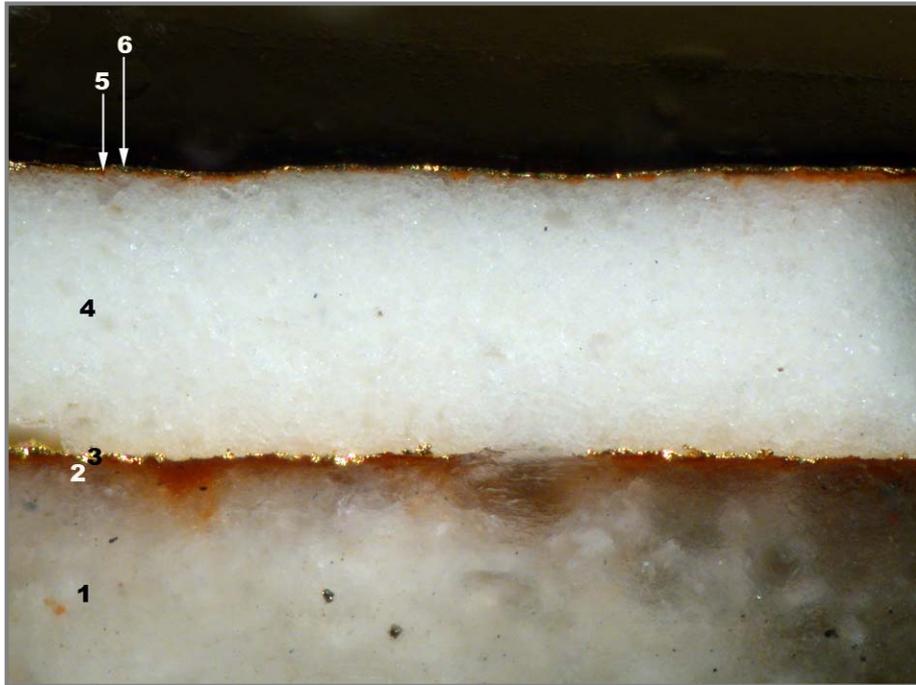
<sup>4</sup> Esta primera capa de aparejo no se observa en la imagen que ilustra la micromuestra

**Figura 1.-** Imagen obtenida al microscopio óptico de la sección transversal de la micromuestra N° 1 (objetivo MPlan 20 X / 0,40). El orden numérico que se indica es el que aparece en la tabla correspondiente

**Observaciones:** En la micromuestra estudiada no se ha observado un deterioro importante en la policromía más interna ( aparejo, capa de bol y lámina metálica)

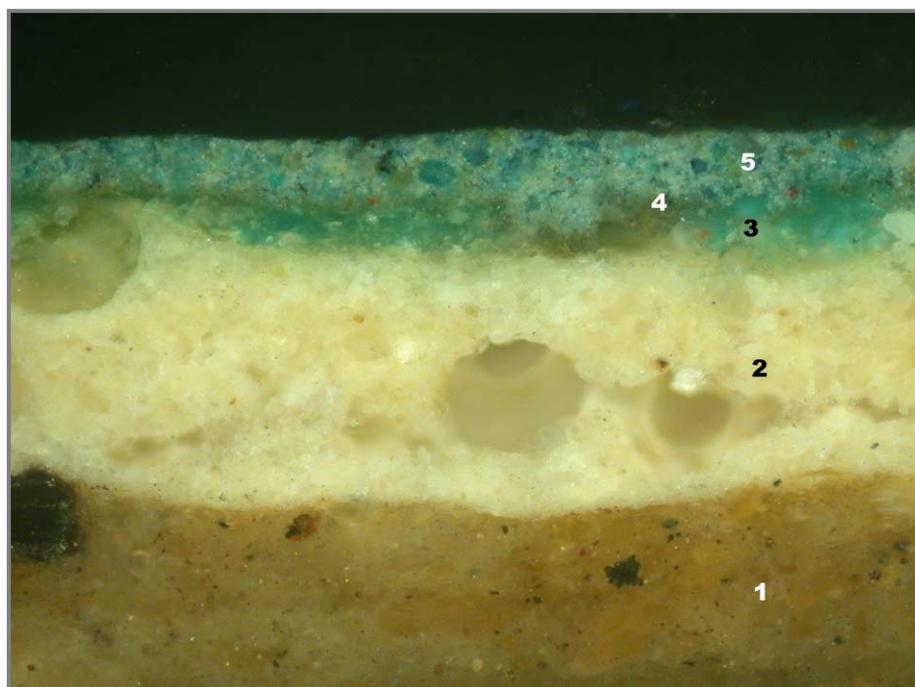
**Figura 2.-** Imagen obtenida al microscopio óptico de la sección transversal de la micromuestra Nº 2 (objetivo MPlan 20 X / 0,40). El orden numérico que se indica es el que aparece en la tabla correspondiente

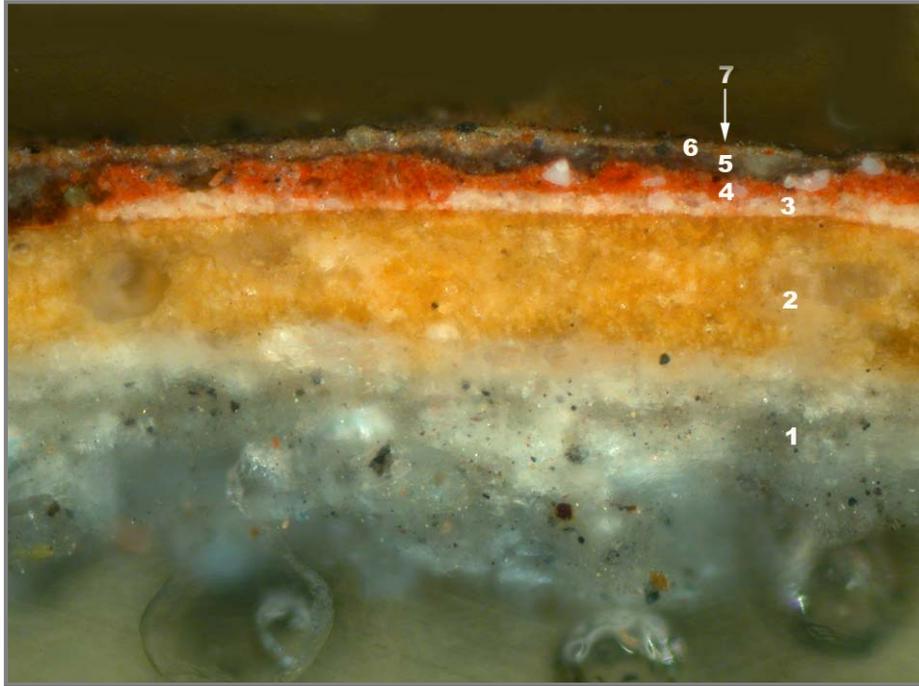
<sup>6</sup> La capa superior del aparejo tiene una tonalidad amarillenta debida a la alta proporción de cola de origen animal

**Figura 3.-** Imagen obtenida al microscopio óptico de la sección transversal de la micromuestra N° 3 (objetivo MPlan 20 X / 0,40). El orden numérico que se indica es el que aparece en la tabla correspondiente

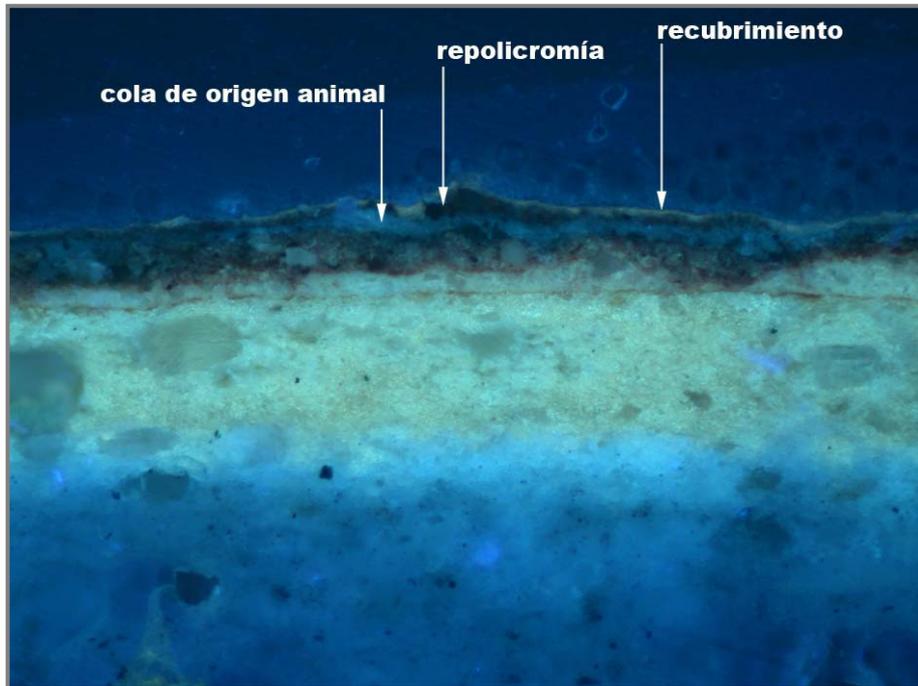
**Figura 3 a.-** Imagen obtenida al microscopio óptico de la sección transversal de la micromuestra N° 3 (objetivo MPlan 20 X / 0,40). Observación con luz UV. Se puede apreciar la fluorescencia de la capa intermedia de cola de origen animal y de la capa de recubrimiento

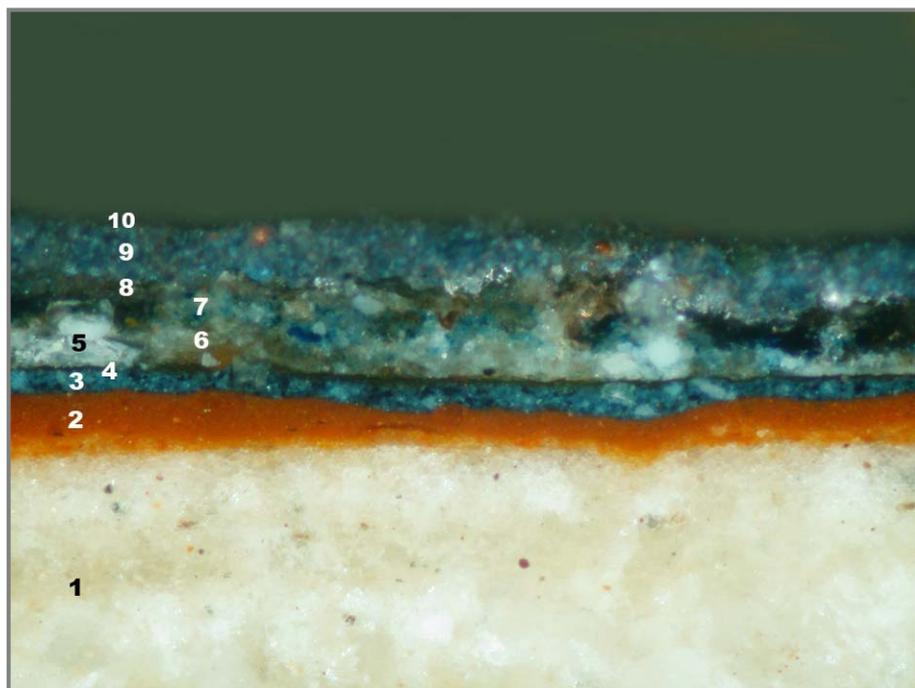
<sup>8</sup> Los fenómenos que pueden estar implicados en el deterioro de las capas de pintura que poseen azul esmalte parecen estar relacionados con las variaciones de los índices de refracción del pigmento y del aglutinante graso durante el proceso de secado de los aceites, también se conoce que los vidrios que contienen potasio –como el esmalte- son poco estables ya que en presencia de alta humedad estos pueden desprender potasio que llega a reaccionar con el aceite, favoreciendo así las reacciones de saponificación que dañan la película pictórica y, por último, hay autores que plantean que la separación del ión cobalto de la partícula de pigmento puede provocar la desaparición del color azul, produciéndose, al mismo tiempo, una reacción entre el ión separado y el aglutinante graso que conlleva al ennegrecimiento de la capa de pintura<sup>8</sup>.

<sup>9</sup> Capa de pintura muy perdida y deteriorada

**Figura 4.-** Imagen obtenida al microscopio óptico de la sección transversal de la micromuestra N° 4 (objetivo MPlan 20 X / 0,40). El orden numérico que se indica es el que aparece en la tabla correspondiente

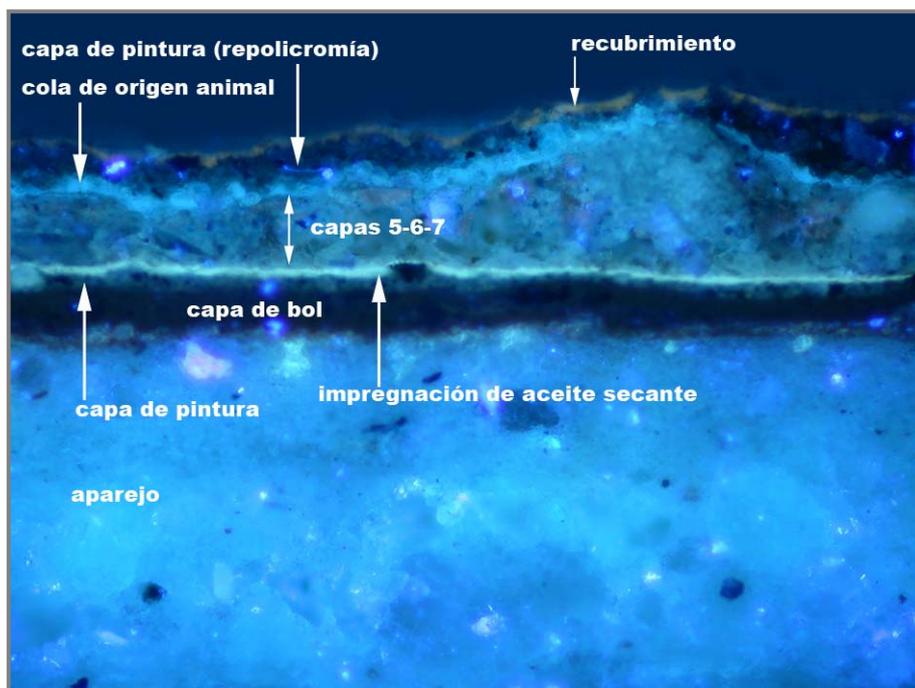
**Figura 4 a.-** Imagen obtenida al microscopio óptico de la sección transversal de la micromuestra N° 4 (objetivo MPlan 20 X / 0,40). Observación con luz UV. Se puede apreciar la fluorescencia característica de las capas de material orgánico (capa 4-8-10). No se observa con nitidez la diferencia entre las capas 5-6-7 por encontrarse muy deterioradas y removida con mezcla de los mismos materiales en los 3 estratos

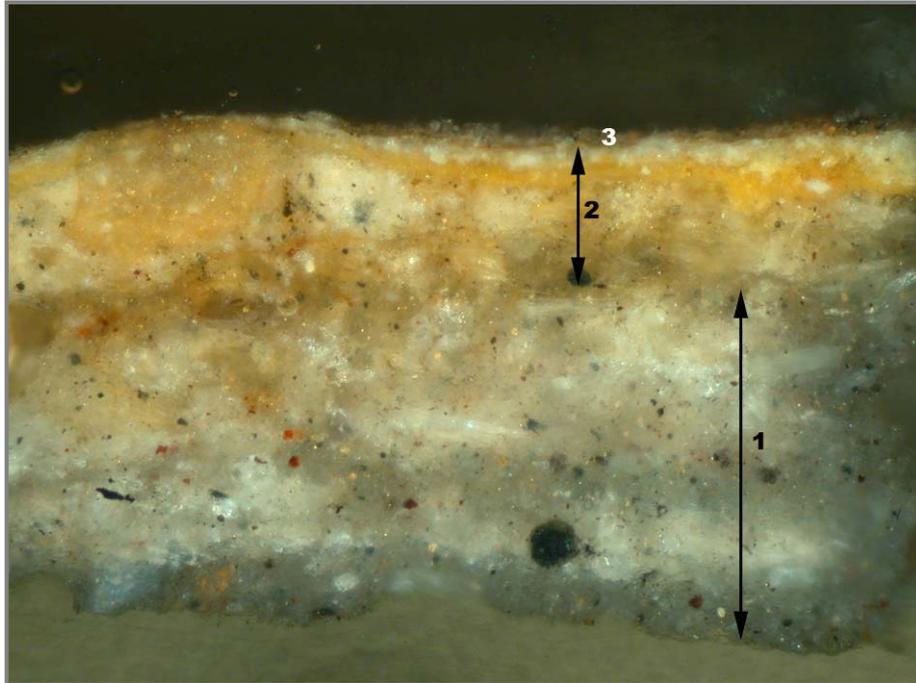
**Figura 5.-** Imagen obtenida al microscopio óptico de la sección transversal de la micromuestra N° 5 (objetivo MPlan 20 X / 0,40). El orden numérico que se indica es el que aparece en la tabla correspondiente

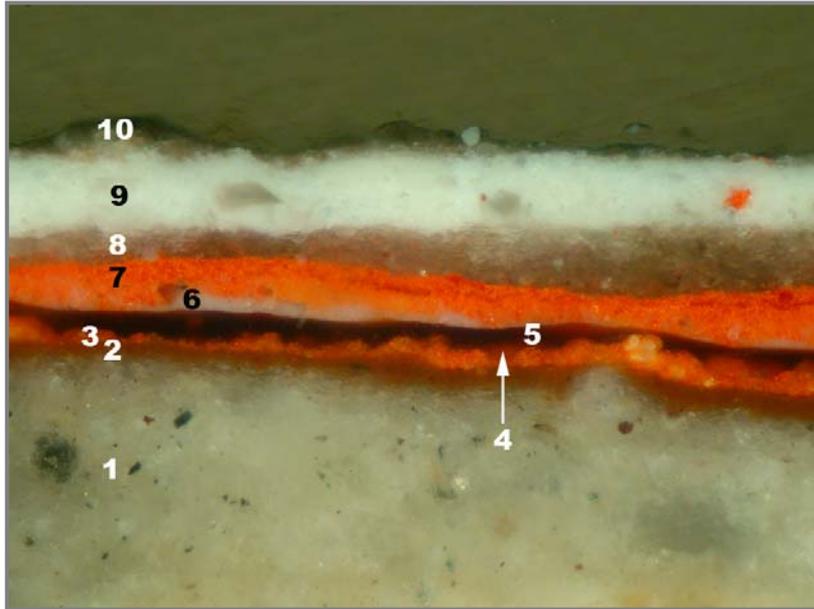
**Figura 6.-** Imagen obtenida al microscopio óptico de la sección transversal de la micromuestra N° 6 (objetivo MPlan 20 X / 0,40). El orden numérico que se indica es el que aparece en la tabla correspondiente

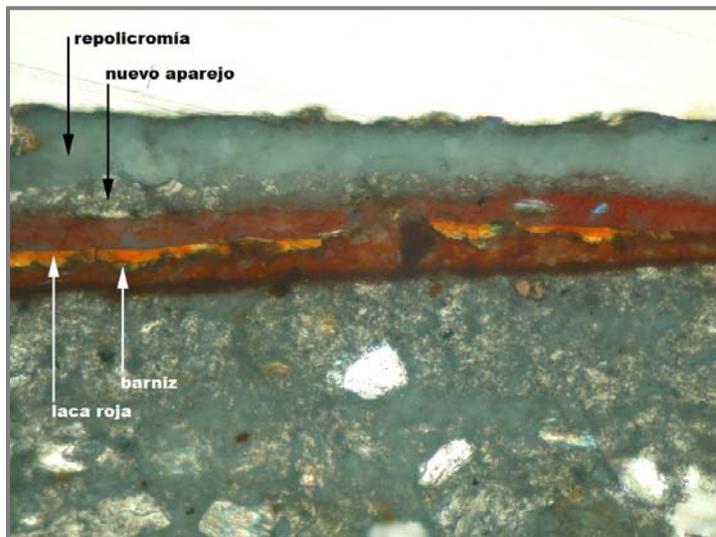
**Figura 6 a.-** Imagen obtenida al microscopio óptico de la sección transversal de la micromuestra N° 6 (objetivo MPlan 20 X / 0,75). Lámina delgada observada con luz transmitida. Se puede ver la transparencia de la capa de laca roja

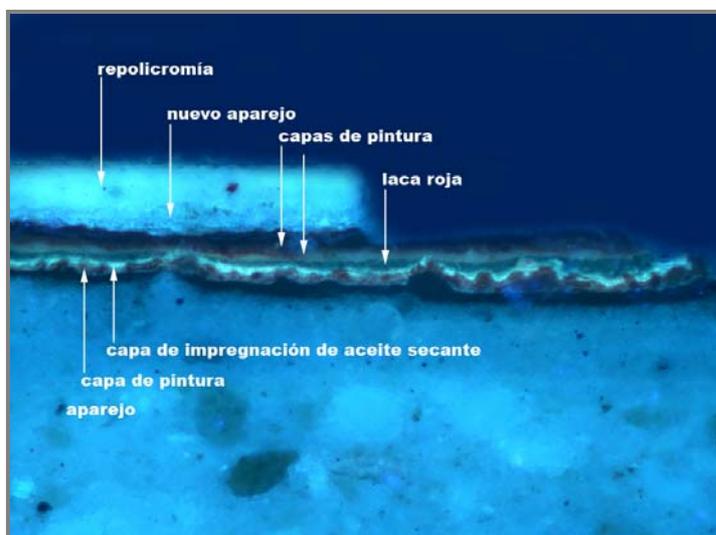
**Figura 6 b.-** Imagen obtenida al microscopio óptico de la sección transversal de la micromuestra N° 6 (objetivo MPlan 10 X / 0,25). Observación con luz UV, se puede ver la fluorescencia característica de la capa de impregnación de aceite secante

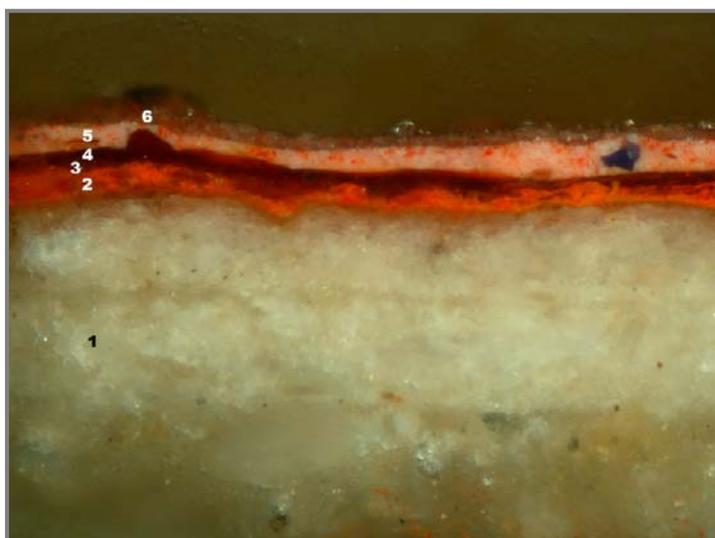
**Figura 7.-** Imagen obtenida al microscopio óptico de la sección transversal de la micromuestra N° 7 (objetivo MPlan 20 X / 0,40). El orden numérico que se indica es el que aparece en la tabla correspondiente

<sup>10</sup> En esta capa se han identificado materiales inorgánicos (carbonato cálcico y una pequeña cantidad de albayalde), la consideramos como capa de recubrimiento ya que no tiene la consistencia propia de las capas de pintura, estos materiales estarían como materiales de carga

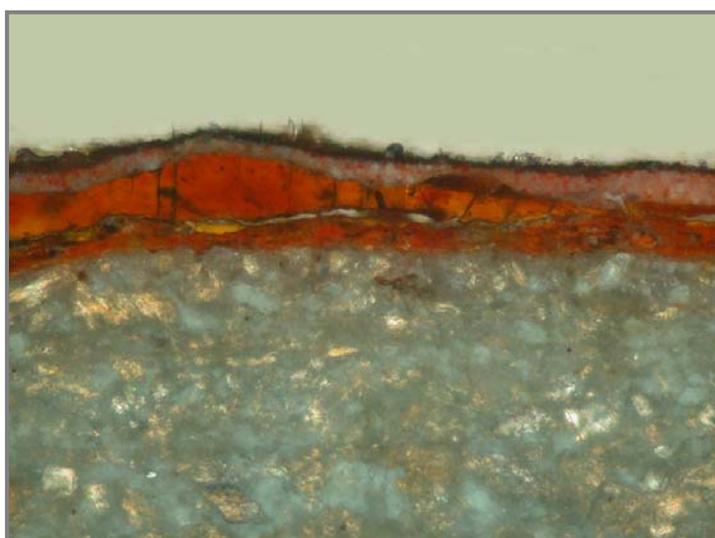
**Figura 7 a.-** Imagen obtenida al microscopio óptico de la sección transversal de la micromuestra N° 7 (objetivo MPlan 20 X / 0,40). Lámina delgada observada con luz transmitida. Se puede ver la transparencia de la capa de laca roja y de la capa de impregnación de aceite secante

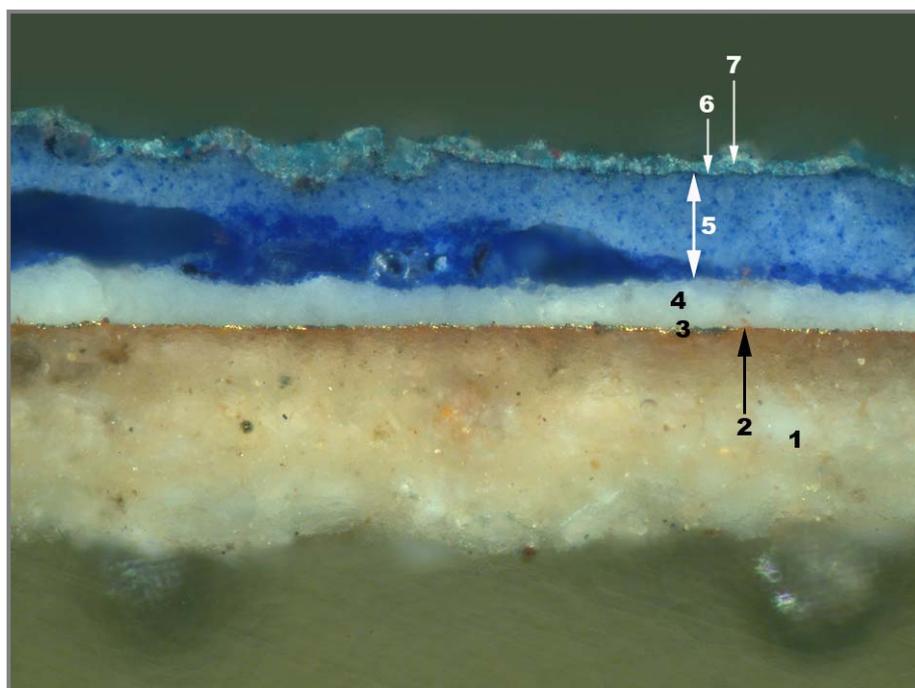
**Figura 8.-** Imagen obtenida al microscopio óptico de la sección transversal de la micromuestra N° 8 (objetivo MPlan 20 X / 0,40). El orden numérico que se indica es el que aparece en la tabla correspondiente

<sup>12</sup> Capa aplicada en dos manos, siendo la inferior de un tono más oscuro. En esta zona se observa una gran falta de cohesión entre los pigmentos

<sup>13</sup> Capa de bol extremadamente fina

**Observaciones:** Aunque la capa de bol de la policromía más interna es muy fina no se aprecia que esta capa ni la lámina metálica se encuentren muy deterioradas, por esta razón hemos señalado los apartados N° 3y N° 4. Por encima de la lámina metálica se pueden observar dos repolicromías

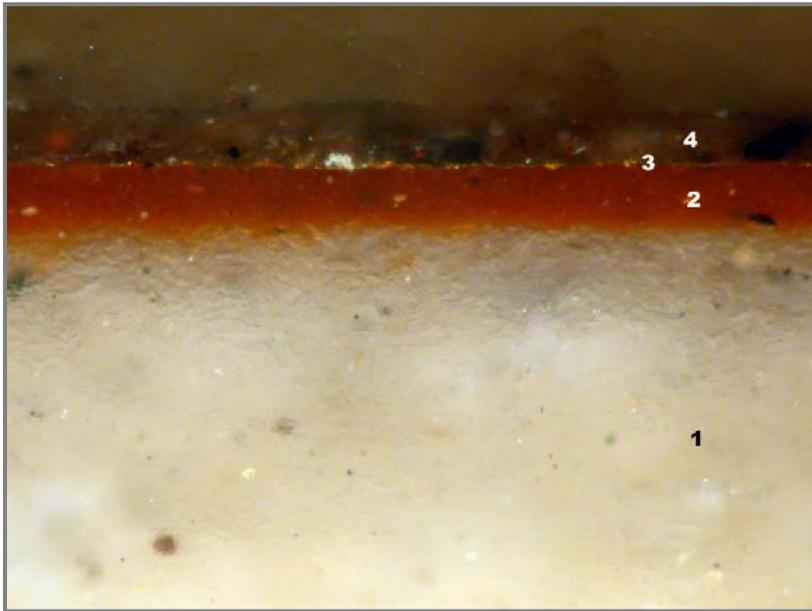
**Figura 9.-** Imagen obtenida al microscopio óptico de la sección transversal de la micromuestra Nº 9 (objetivo MPlan 20 X / 0,40). El orden numérico que se indica es el que aparece en la tabla correspondiente

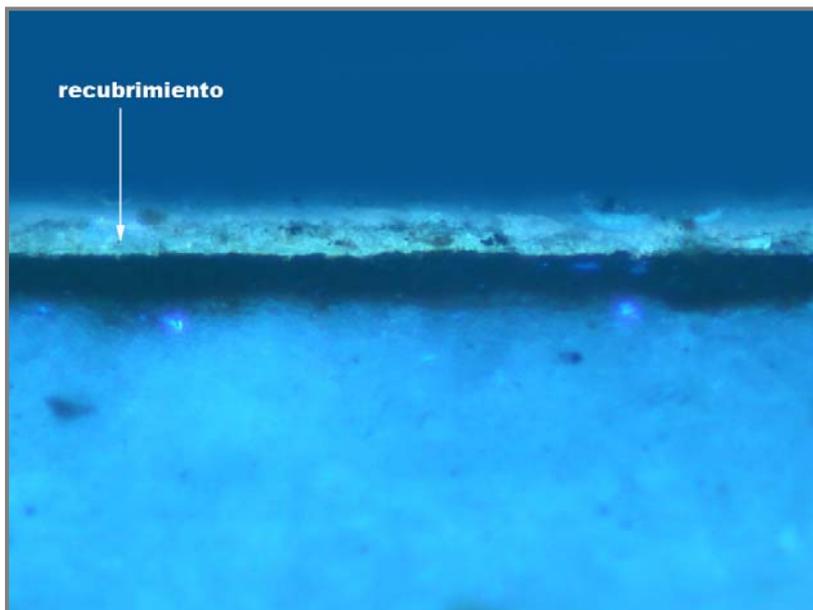
**Figura 9a.-** Imagen obtenida al microscopio óptico de la sección transversal de la micromuestra Nº 9 (objetivo MPlan 20 X / 0,40). Observación con luz UV. Se puede apreciar la fluorescencia de la capa de recubrimiento
