**RESTAURACIÓN DEL RETABLO MAYOR  
DEL SANTUARIO DE Ntra. Sra. DE  
ARRATE. EIBAR. GUIPÚZCOA.**

**Septiembre de 2004 – Diciembre de 2004**

A petición del departamento de cultura del ayuntamiento de Eibar e iglesia, el informe técnico e informe del tratamiento de restauración realizado que se presenta corresponde a elementos ornamentales del retablo barroco y pintura mural e imagen que componen el Calvario, que corresponden a los elementos restaurados, quedando excluidos los lienzos de Ignacio de Zuloaga, interior del camarín e imagen de la Virgen.

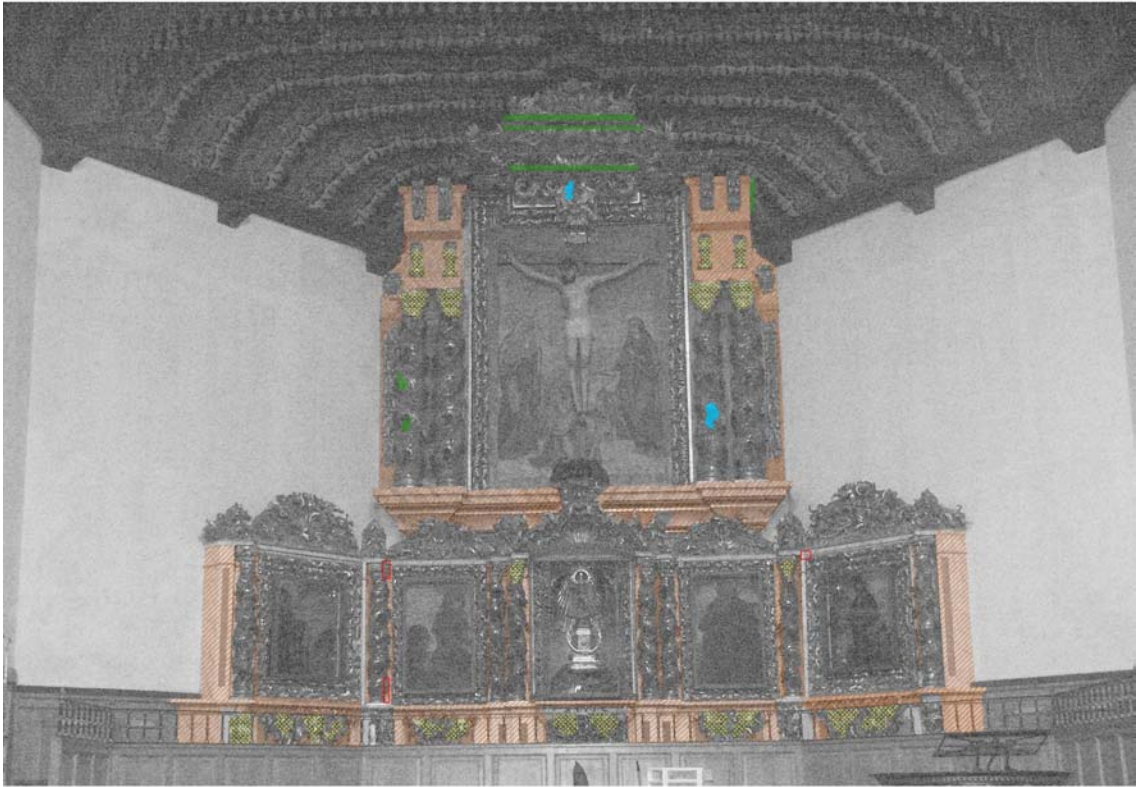
LOCALIZACION DE LAS INTERVENCIONES EN EL SOPORTE Y LA POLICROMIA EN LA RESTAURACION DE 1973

general: REPINTES

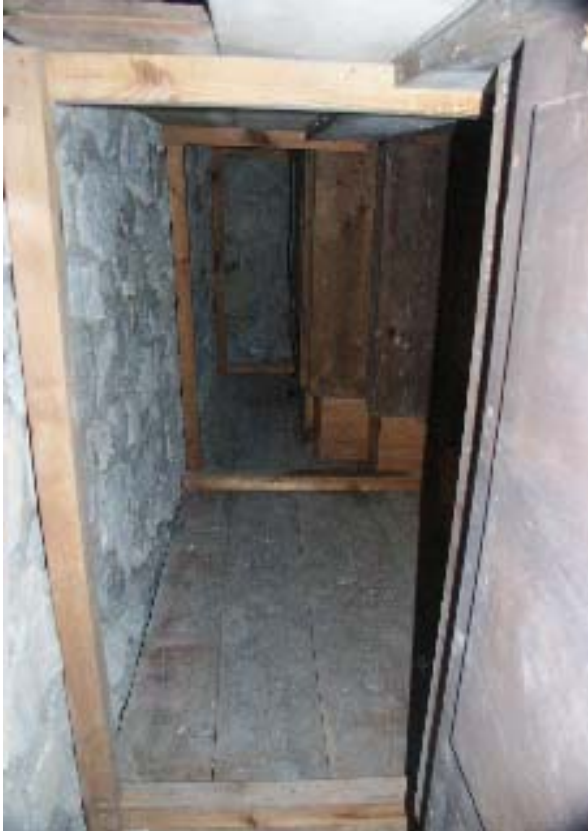
*Sistema de anclaje al muro*

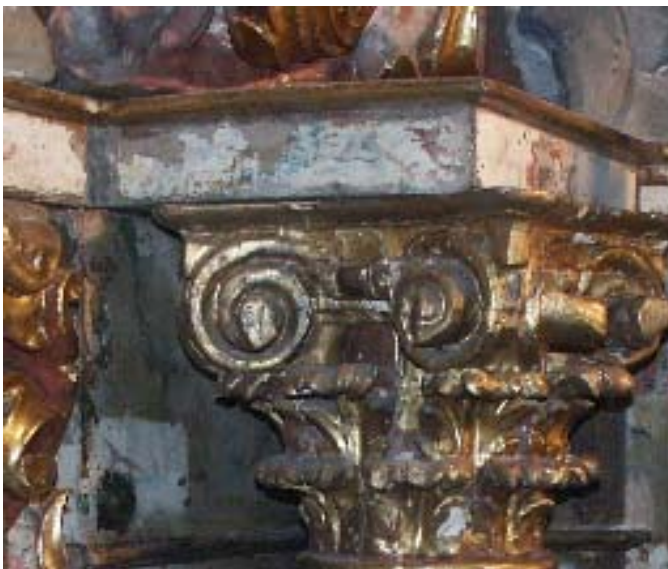
En algunas de las piezas originales se han localizado injertos en madera nueva (pino). El motivo de esta intervención es posiblemente el debilitamiento y rotura de la madera original en estas zonas. En pequeñas pérdidas de soporte se utilizó en su reconstrucción araldite.

*Reconstrucción con araldite*

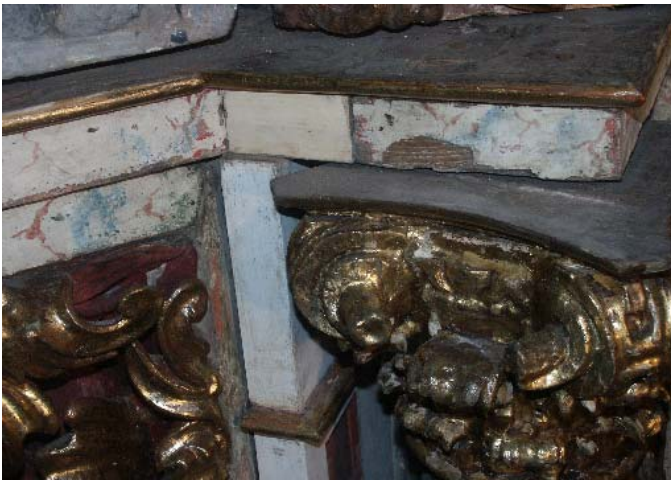
*Injertos en piezas originales*

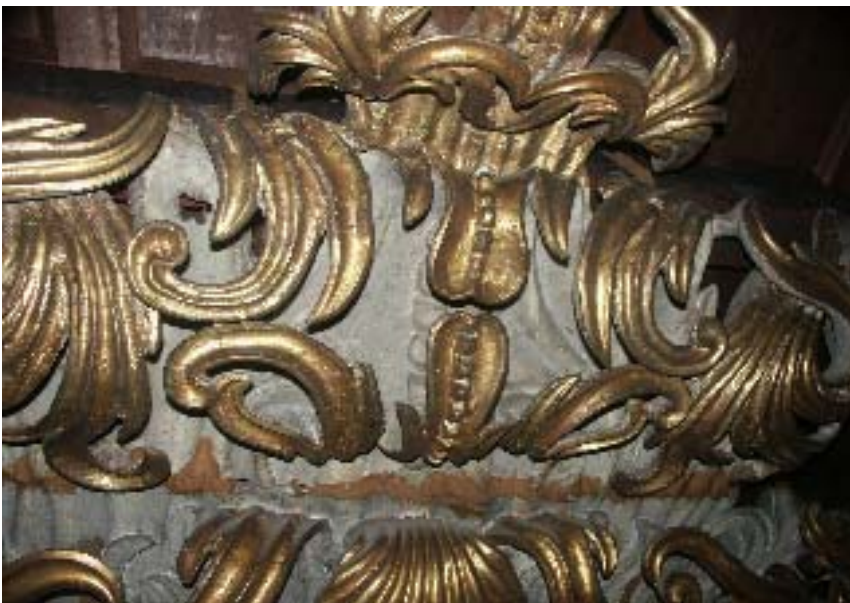
Se observan numerosas pérdidas de piezas o fragmentos, de forma puntual, como consecuencia del deterioro del soporte por ataque de xilófagos y en mayor medida en partes sobresalientes de elementos decorativos y molduras debidos a golpes y pequeños accidentes.

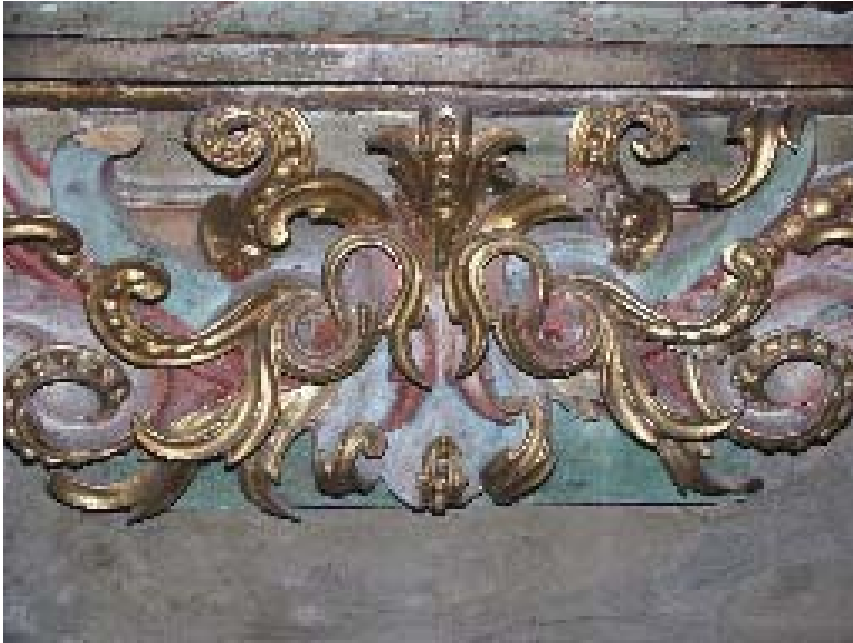
Se aprecian pequeñas pérdidas de soporte en zonas salientes, cornisas, florones...; así como, grietas en el soporte producidas por el movimiento natural de la madera.

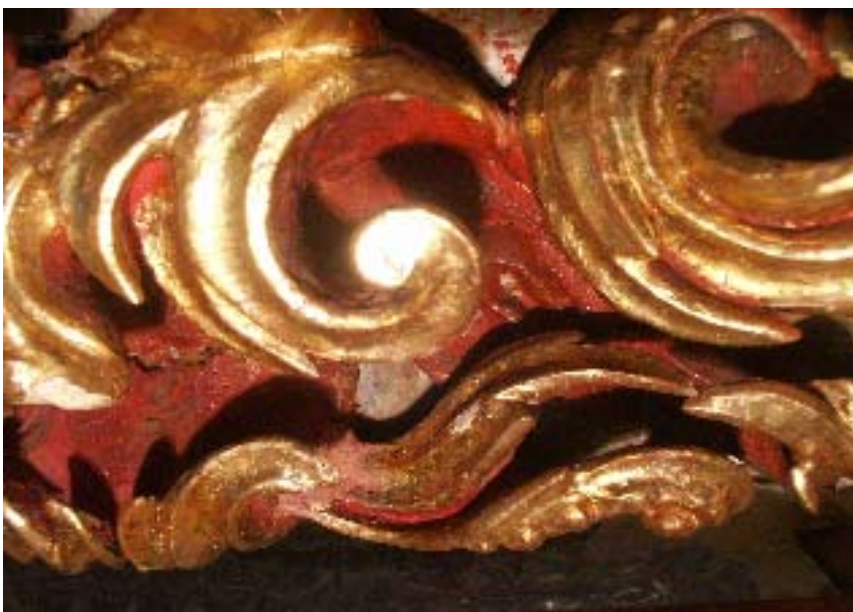
Existen algunas piezas sueltas especialmente en elementos decorativos del retablo. Y en zonas del banco.

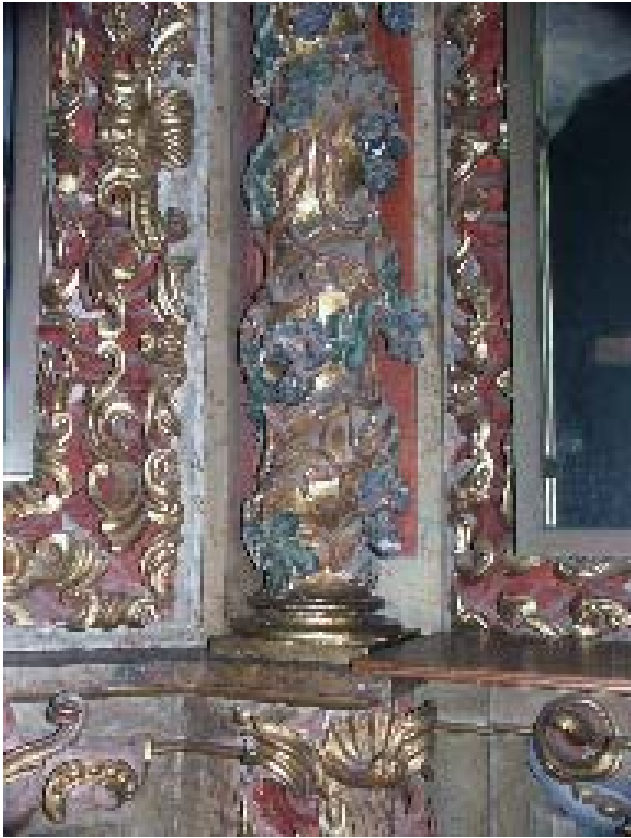
Apoyando en las bases de las columnas de las calles 2 y 4 se han colocado dos tablas de madera, posiblemente para posar centros de flores.

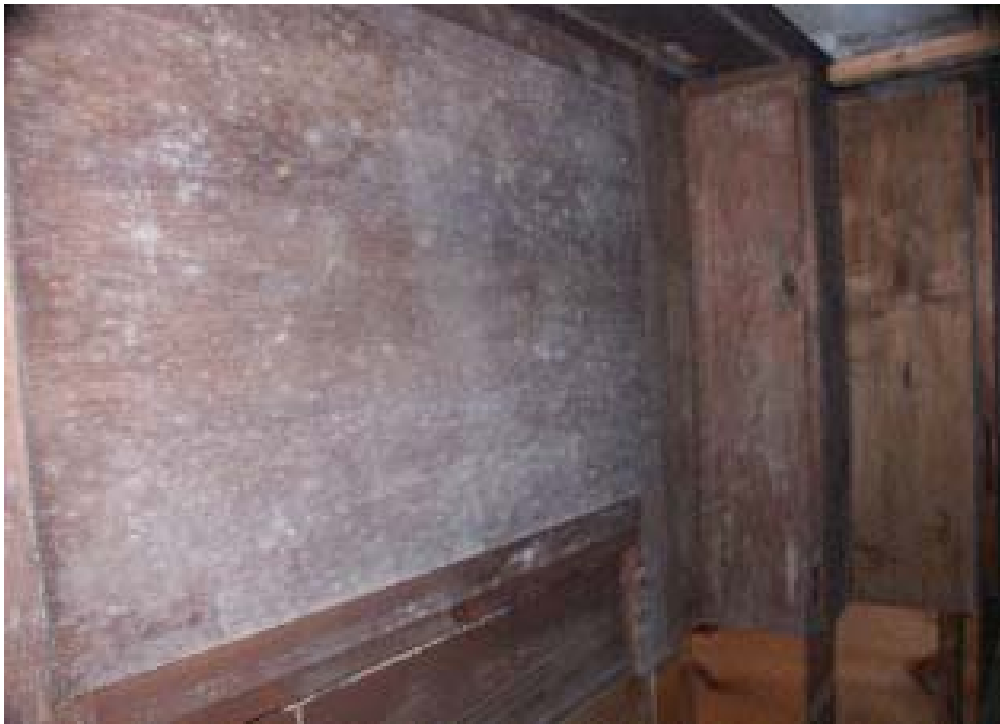
Ciertas zonas del retablo cercanas al muro (Piezas de okumen-reverso del retablo-predela) presentan la aparición de hongos, producida por la diferencia de temperatura entre la piedra del muro y el retablo. De la misma forma se observa la formación de sales en superficie (muro).

*Formación de hongos. (predela)*

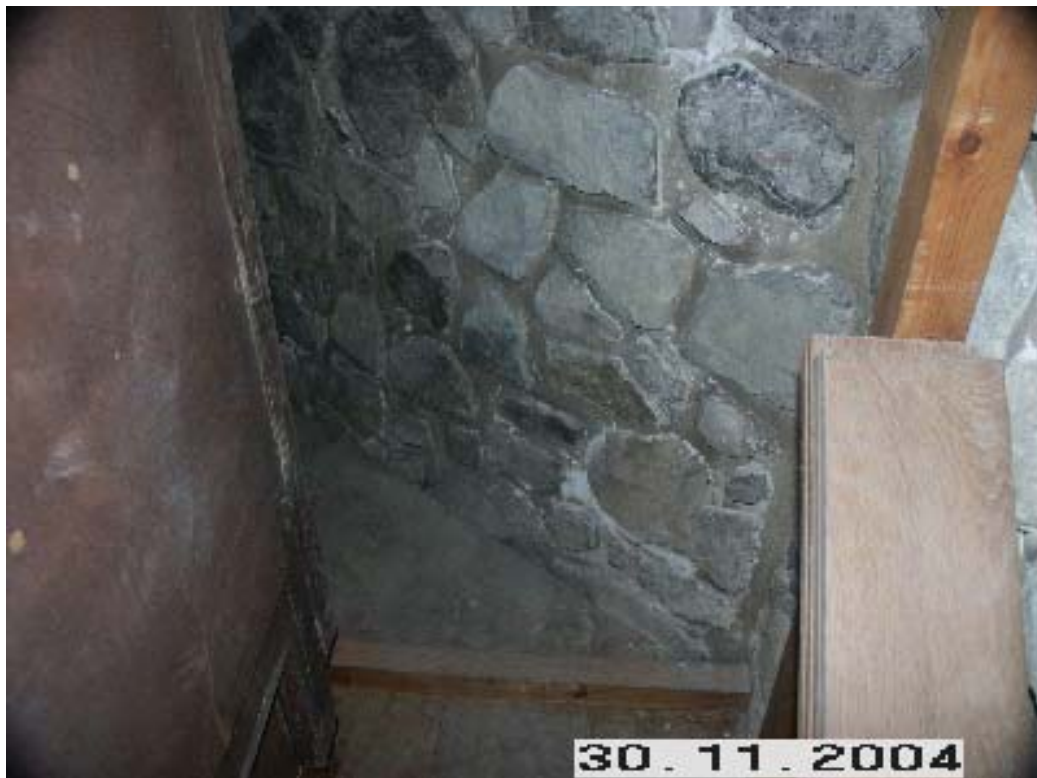
*Formación de sales en el muro.*

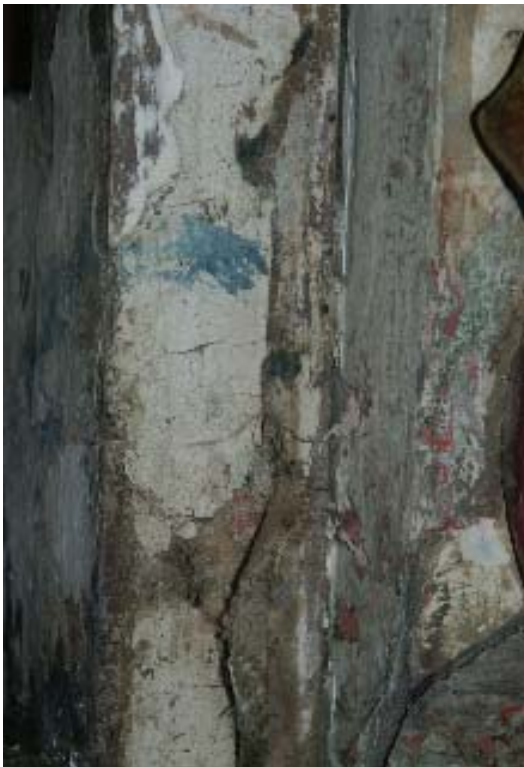
*Aplicación de tela bajo la policromía de la 2ª intervención.*

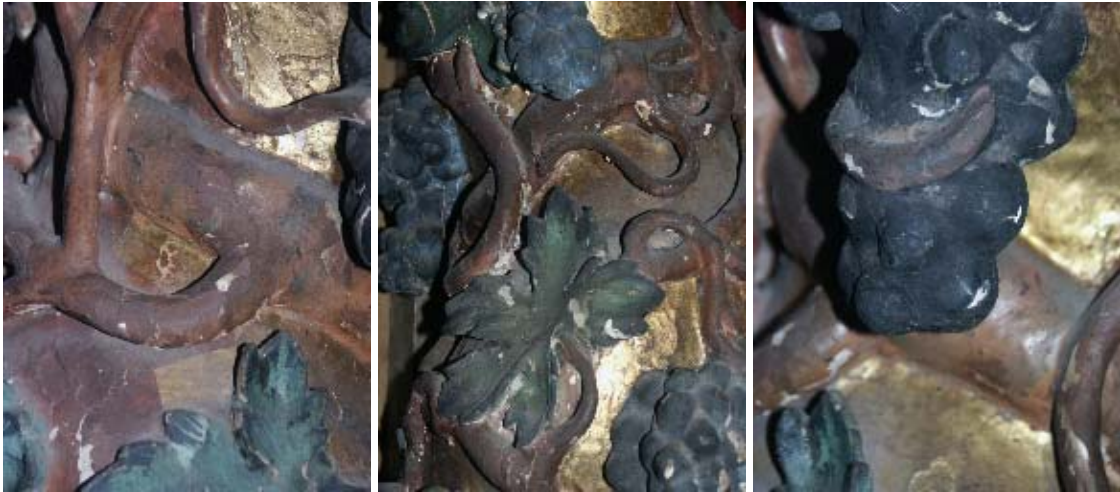
*Intervención de los años 70. Reintegración imitativa, realizada directamente tanto sobre zonas policromadas como con pérdidas de color.*

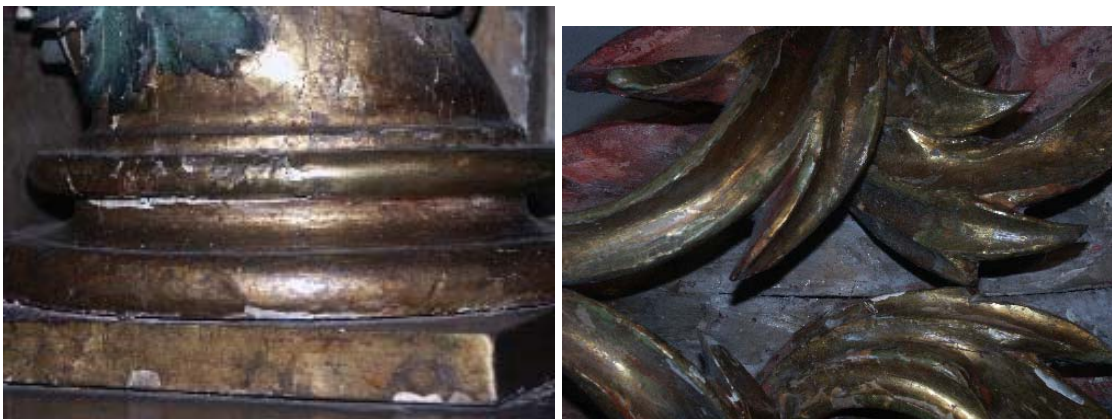
*Aplicación de purpúrina en elementos dorados con la intención de cubrir pérdidas o abrasiones.*

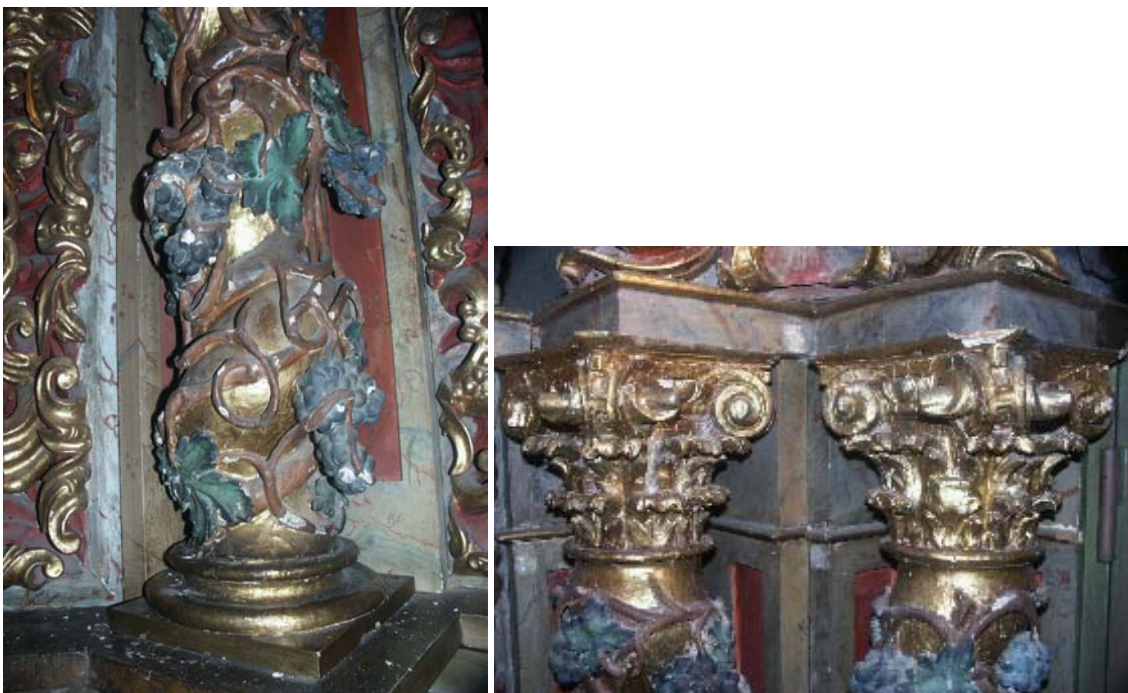
*Pérdidas de policromía que dejan la preparación a la vista.*

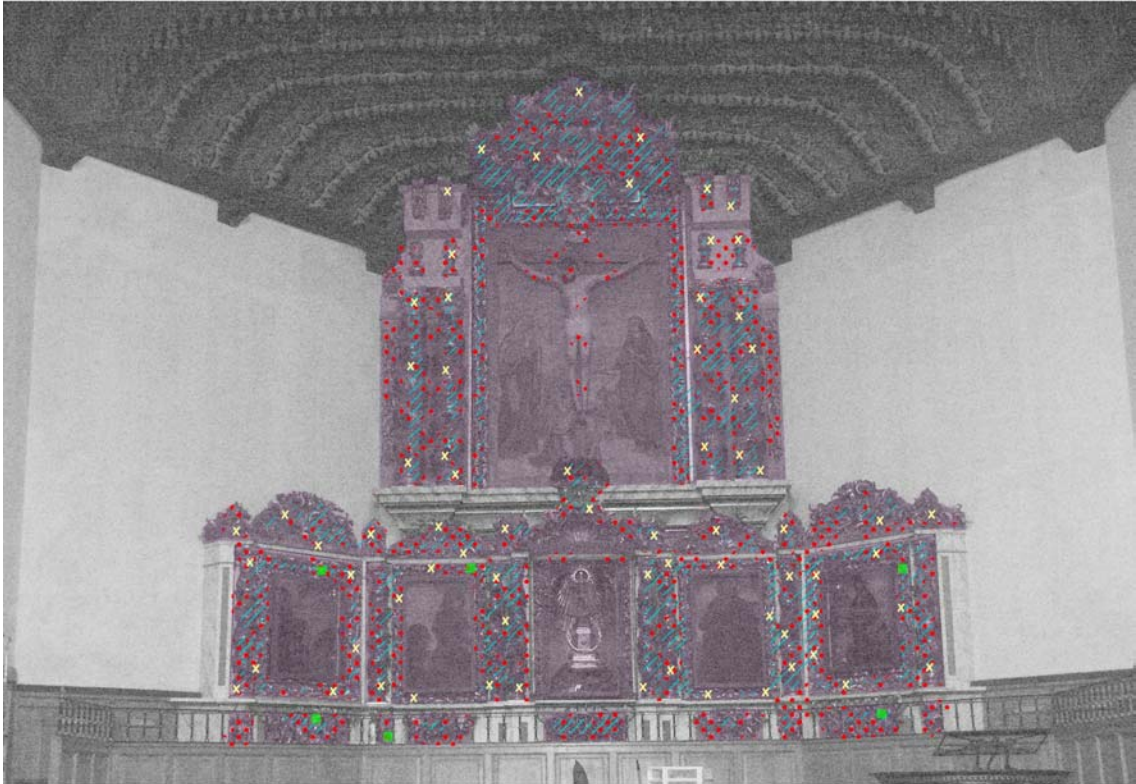
GRAFICO DEL ESTADO DE CONSERVACION GENERAL

ATAQUE DE INSECTOS XILOFAGOS

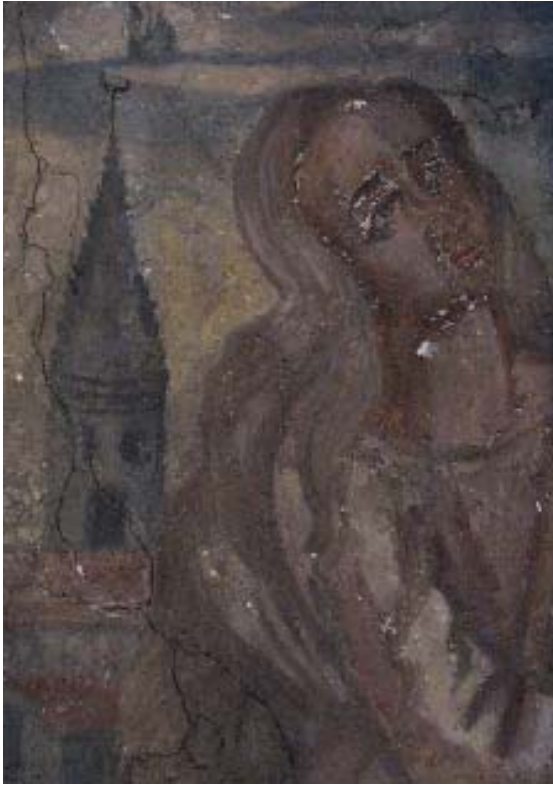
*Formación de grietas de mortero.*

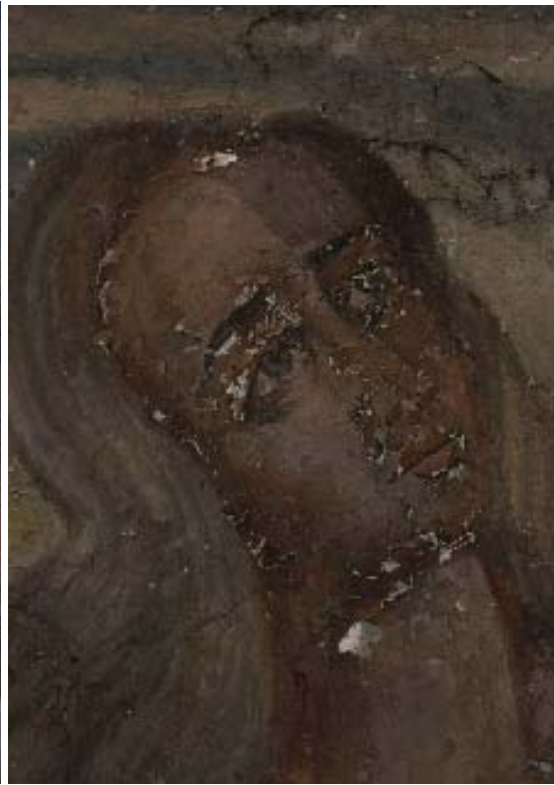
*Detalle de levantamiento de policromía.*

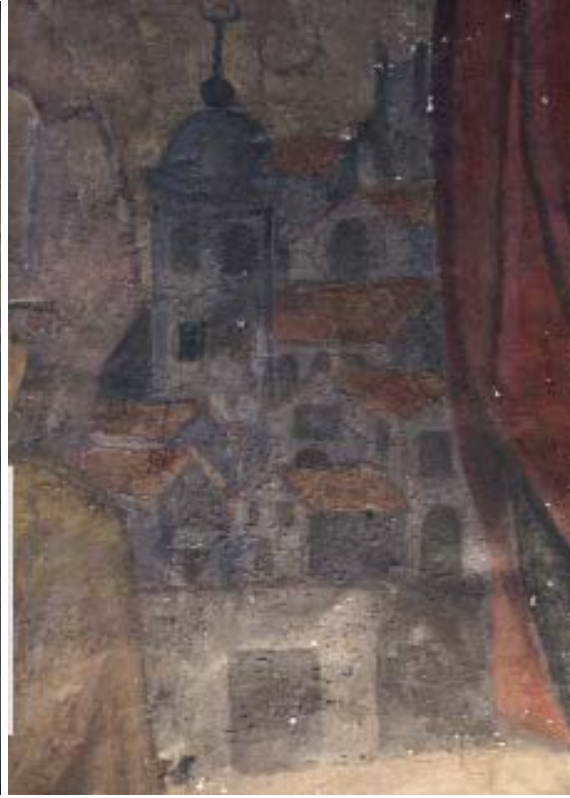
*Detalle. Irregularidades de soporte*

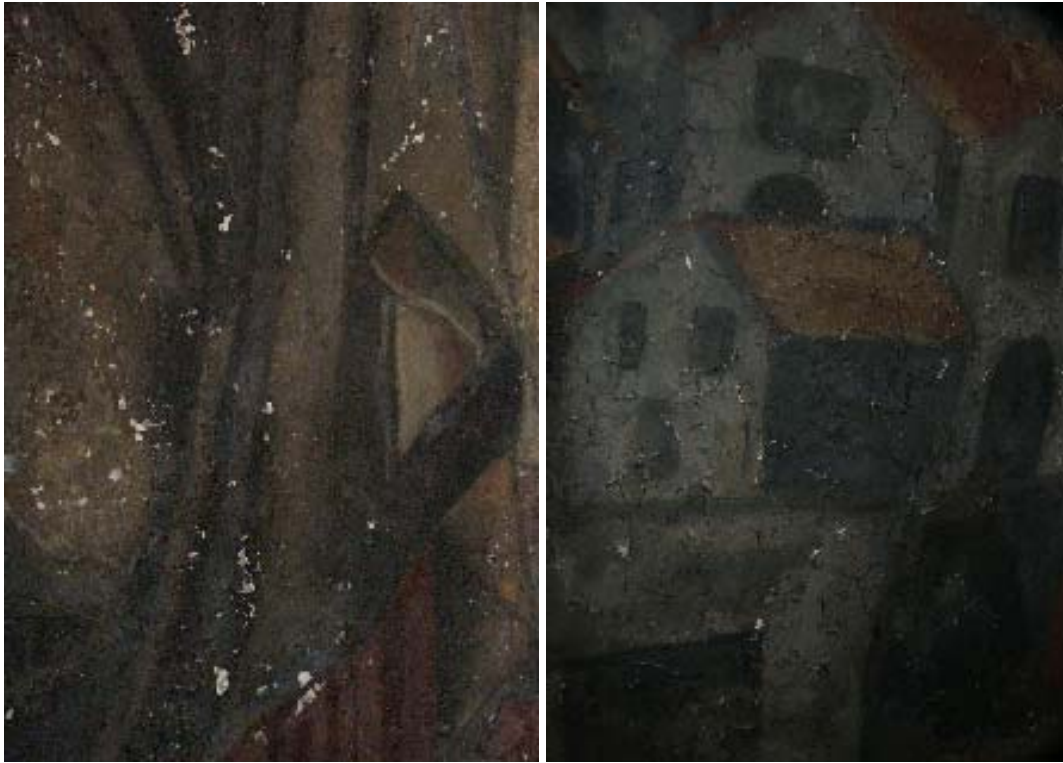
*Detalles. Estado de la policromía*

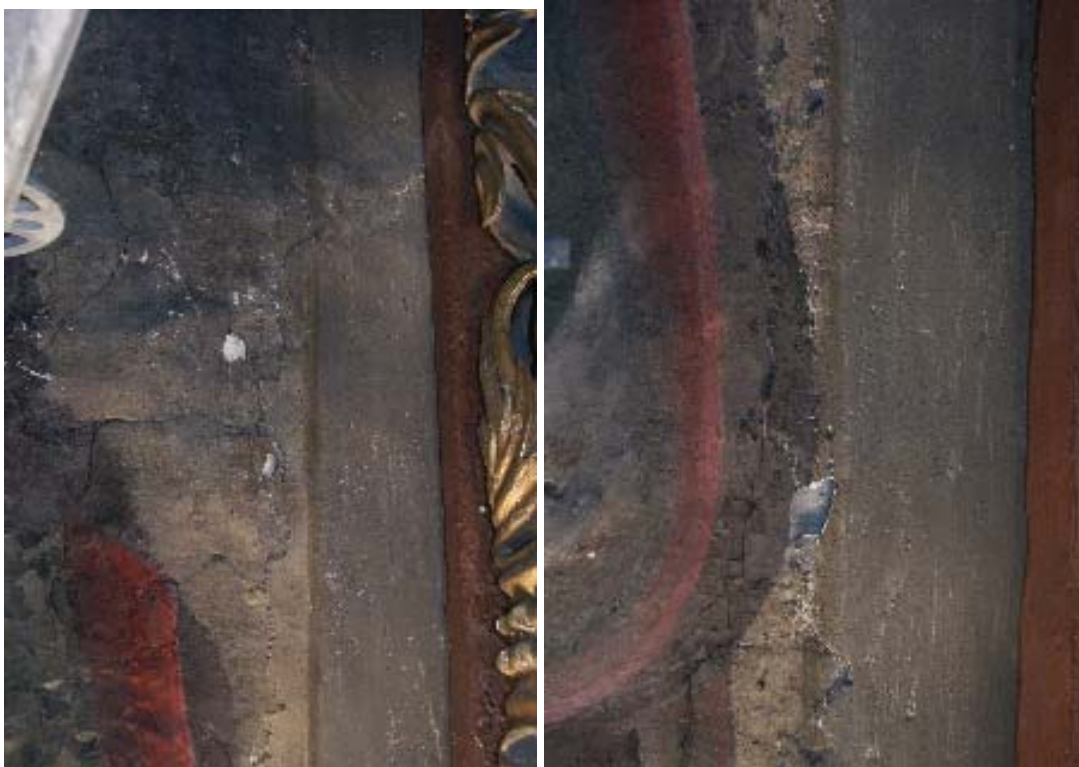
*Detalle. Desprendimientos de mortero.*
