**INFORME SOBRE LA RESTAURACIÓN DEL RETARTO DE TIBURTZIO ANITUA**

**OBRA DEL PINTOR OLAVE**

Gipuzkoako Foru Aldundia  
Diputación Foral de Gipuzkoa

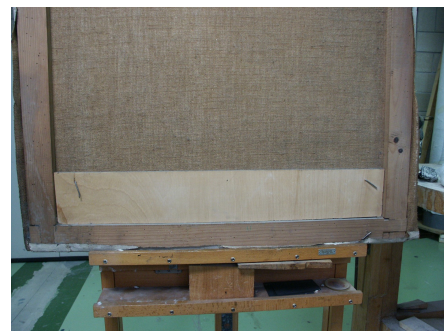
El cuadro presentaba en la parte inferior una placa de latón con una inscripción grabada que decía:

Esta placa estaba claveteada al lienzo y a una tabla que había sido colocada en la parte posterior del lienzo para aguantar el peso de la misma.

Lo primero fue eliminar la placa que se encontraba en la parte inferior, es decir, desclavarla del lienzo y de la madera que existía en la parte posterior del mismo. Luego se eliminó la madera. La parte oculta del lienzo presentaba restos de cola y suciedad.

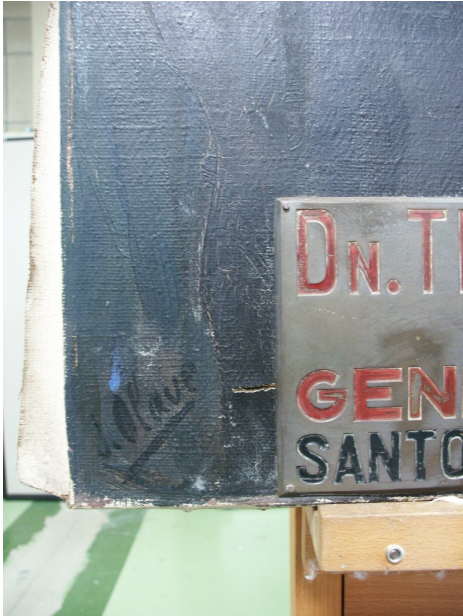
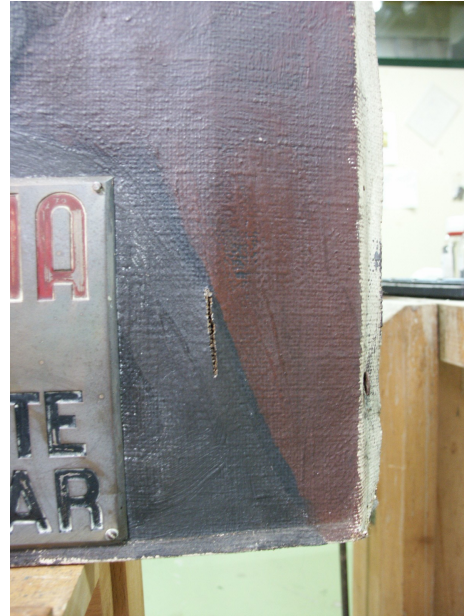
A los dos lados de la placa presentaba sendas rajas en la tela. Una al lado derecho vertical de 3,2 cm. y la otra al lado izquierdo en horizontal de 3 cm. a parte de los agujeros ocasionados por los clavos.

Se cerraron las roturas con hilos a la Beva y luego se estucaron. Lo mismo se hizo con los agujeros para luego reintegrarlos cromáticamente. Se disimularon pequeñas manchas de color con pigmentos Maimeri y como acabado final se barnizó el cuadro.
