1.-INTRODUCCIÓN

En el presente informe se exponen los resultados de los análisis realizados a dos micromuestras tomadas de la pintura mural perteneciente al *Calvario del Retablo del Santuario de Arrate*. La solicitud de los análisis ha sido realizada por Carmen Martín.

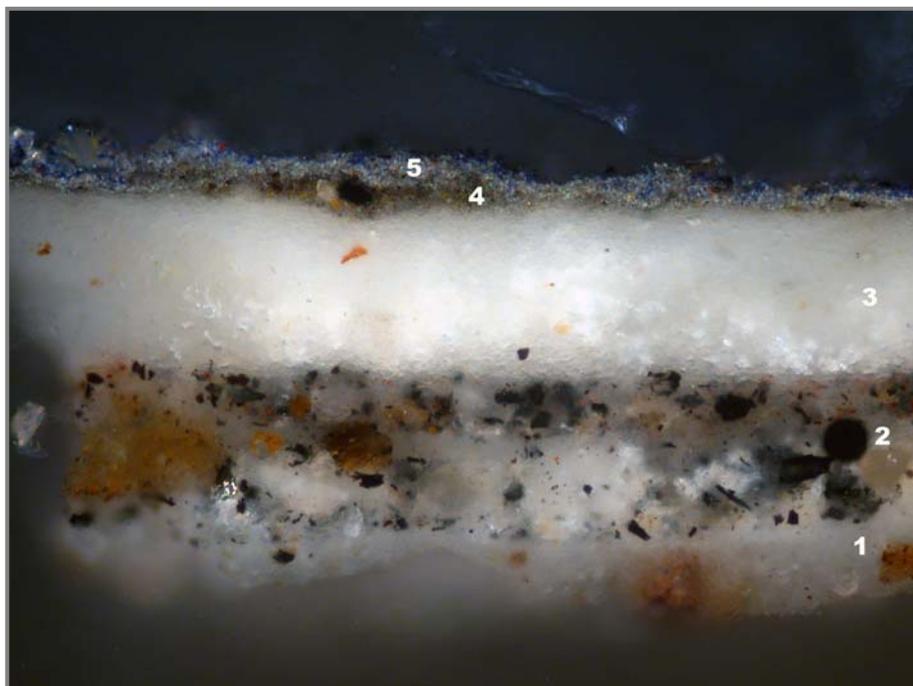
Capa	Color	Espesor (μm)	Pigmentos / cargas	Observaciones ¹
5	azul	5-10	blanco de titanio, blanco de bario, yeso, azul ultramar sintético	capa de pintura (repinte del s. XX) ²
4	verde	sólo resto	blanco de bario, verde de cromo, yeso (b. p.)	capa de pintura (repinte del s. XIX o XX)
3	blanco	50	carbonato cálcico, yeso (b. p.), silicatos (b. p.)	mortero blanco ³
2	grisáceo	45	carbonato cálcico, silicatos, carbón vegetal, tierra de sombra	mortero gris
1	blanquecino	25	carbonato cálcico, silicatos	mortero de cal y arena

Figura 1.- Imagen obtenida al microscopio óptico de la sección transversal de la micromuestra Nº 1 (objetivo MPlan 20 X / 0,40). El orden numérico que se indica es el que aparece en la tabla correspondiente

² Definimos esta capa como repinte debido a que en la misma aparecen materiales empelados en la pintura a partir del siglo XX, habiéndose indicado en la solicitud de análisis que la obra fue intervenida en la década de 1970

³ Definimos las capas 1, 2 y 3 como morteros, por una parte debido a su composición y, por otra, ya que aparecen como estratos comunes en las dos micromuestras estudiadas. La capa 3 pudiera corresponder a un encalado

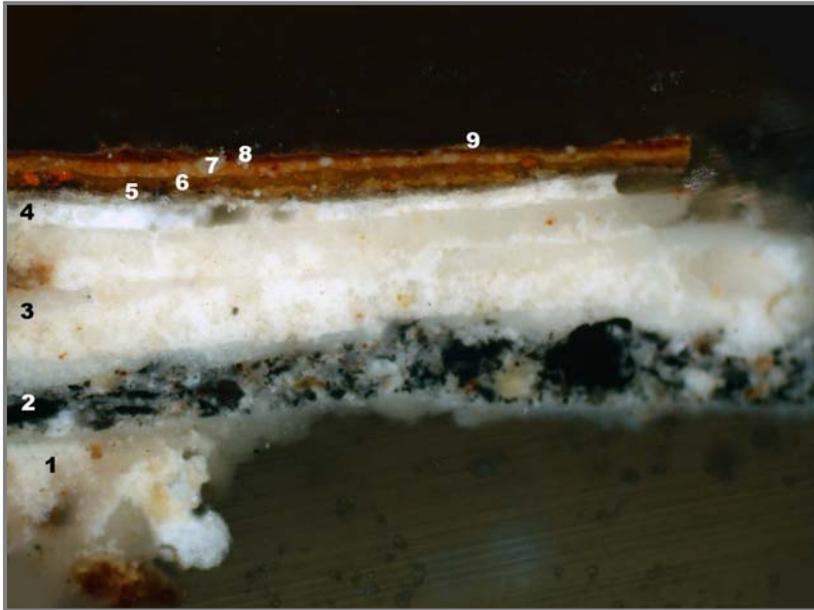
<i>Capa</i>	<i>Color</i>	<i>Espesor (µm)</i>	<i>Pigmentos / cargas</i>	<i>Observaciones</i>
9	pardo rosáceo	5-10	blanco de titanio, blanco de bario, tierra roja	capa de pintura (repinte del s. XX)
8	pardo rojizo	10-15	blanco de titanio, blanco de bario, tierra roja	
7	pardo anaranjado	10-15	albayaalde, carbonato cálcico, tierra amarilla, tierra	capa de pintura aplicada en dos manos (repinte anterior al s. XX) ⁴
6	pardo amarillento	10	albayaalde, tierras, carbonato cálcico (b. p.)	restos de una capa de pintura (posible repinte antiguo) ⁵
5	gris	sólo restos	yeso, carbón vegetal (b. p.), tierras (b. p.)	
4	blanco	15	yeso	posible estuco ⁶
3	blanco	65	carbonato cálcico, yeso (b. p.), silicatos (b. p.)	mortero blanco
2	grisáceo	20-30	carbonato cálcico, silicatos, carbón vegetal, tierra de sombra (b. p.)	mortero gris
1	blanquecino	20	carbonato cálcico, silicatos	mortero de cal y arena

⁵ Según la superposición de capas observada en esta micromuestra, asignamos todas las capas de pintura como repintes ya que el estrato pictórico más interno está aplicado sobre un posible estuco de yeso (capa 4), lo que indica que, al menos en esta zona, se perdió la pintura original, después se estucó y seguidamente se realizaron sucesivos repintes en, al menos, dos ocasiones

Figura 2.- Imagen obtenida al microscopio óptico de la sección transversal de la micromuestra N° 2 (objetivo MPlan 20 X / 0,40). El orden numérico que se indica es el que aparece en la tabla correspondiente

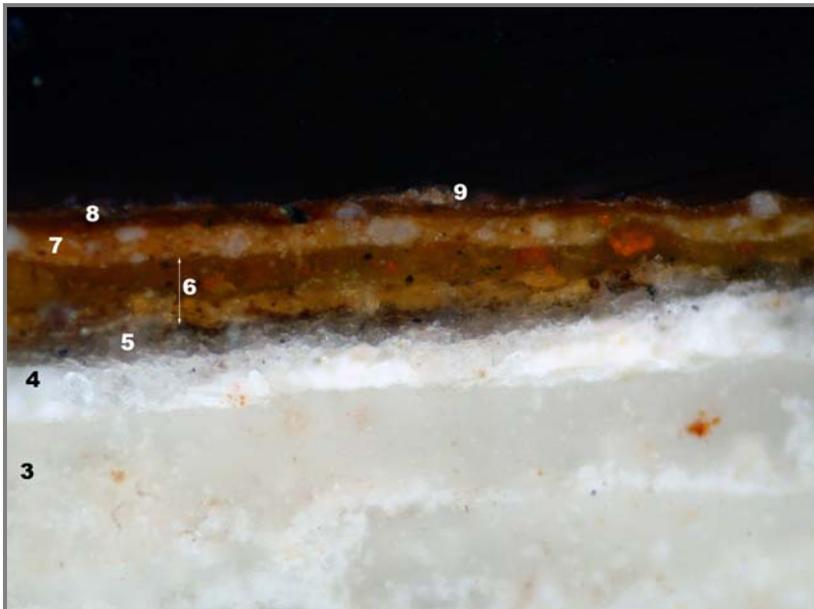
Figura 2 a.- Imagen obtenida al microscopio óptico de la sección transversal de la micromuestra N° 2 (objetivo MPlan 50 X / 0,75). Se puede apreciar a mayor aumento la superposición de capas de pintura de la superficie

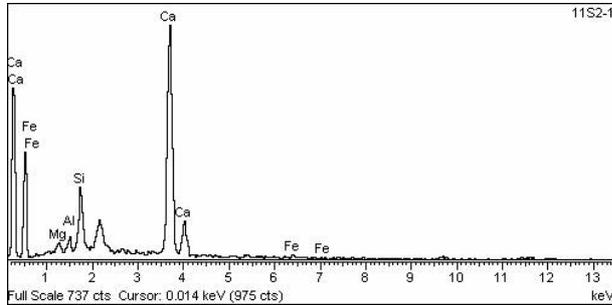
Figura 1.- Espectro EDX obtenido del análisis realizado sobre la capa más interna de la micromuestra N° 1. Un espectro similar se obtuvo en el estudio de esta capa en la micromuestra N° 2

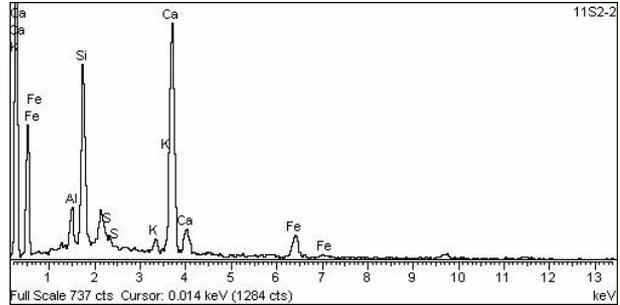
Figura 2.- Espectro EDX obtenido del análisis realizado sobre la capa gris de la micromuestra n° 1. Un espectro similar se obtuvo en el estudio de esta capa en la micromuestra N° 2

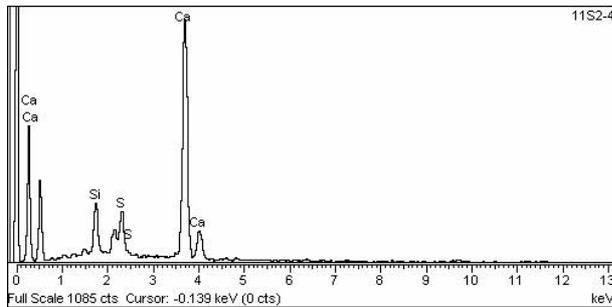
Figura 3.- Espectro EDX obtenido del análisis realizado sobre la capa de color blanco (capa 3) de la micromuestra n° 1. Un espectro similar se obtuvo en el estudio de esta capa en la micromuestra N° 2

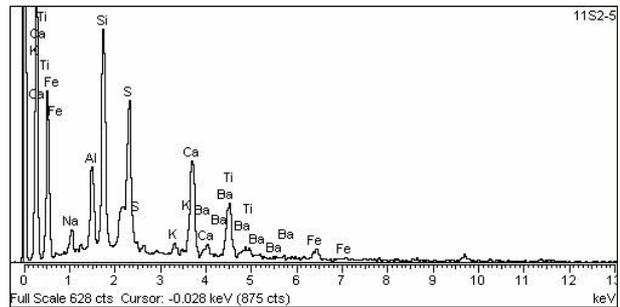
Figura 4.- Espectro EDX obtenido del análisis realizado sobre la capa de pintura de la superficie de la micromuestra N° 1

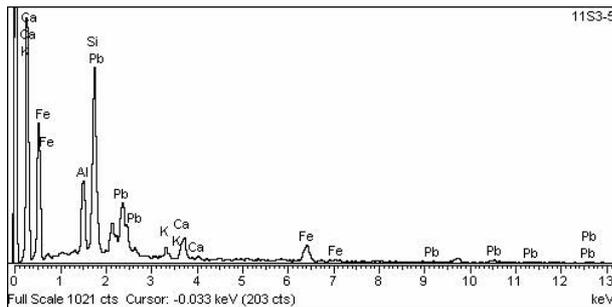
Figura 5.- Espectro EDX obtenido del análisis realizado sobre la capa 7 de la micromuestra N° 2

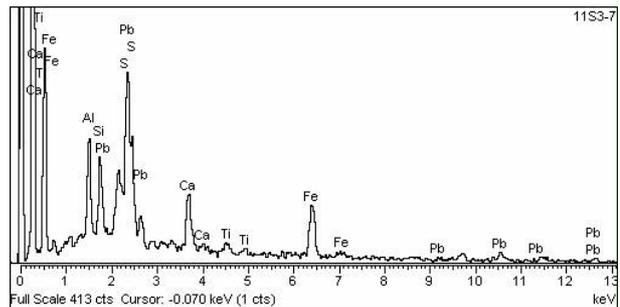
Figura 6.- Espectro EDX obtenido del análisis realizado sobre la capa de la superficie de la micromuestra N° 2
