AR-01

Pampo

Valoración prop GV	Inventariable
Fecha de construcción	1957 / (cat) 1950
Arquitecto(s)	Ramón Martiarena Lascurain. Arquitecto.
(catastro) Sup parcela	695m2
(catastro) Sup. const.	1990,38m2

Se trata de un edificio industrial construido en el año 1957/58 diseñado por el arquitecto Ramón Martiarena.

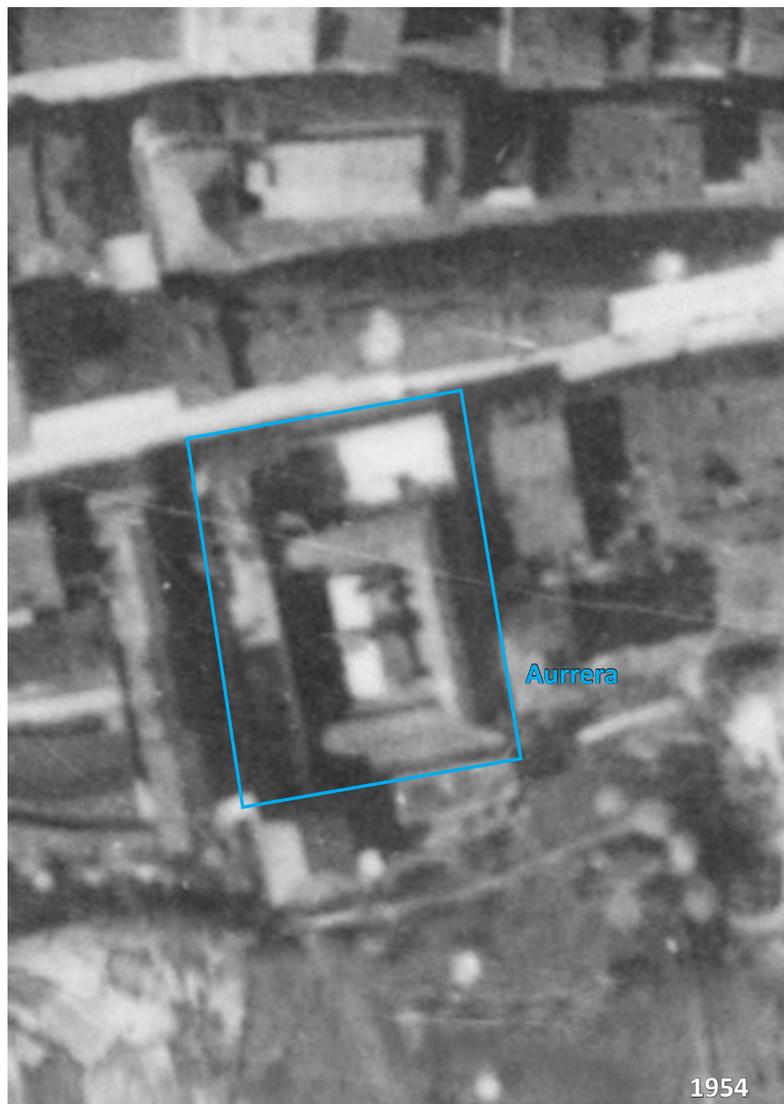
A.M.E. 6875.15_1952

Se inicia la construcción del taller de en la trasera de Aurrera.

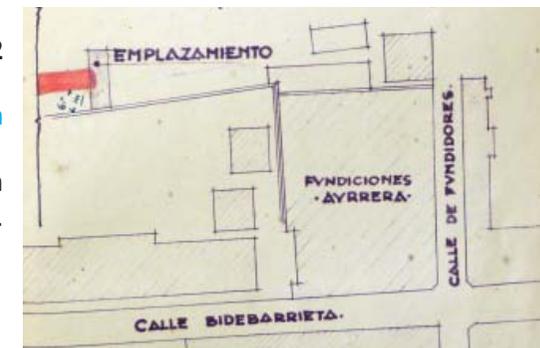
A.M.E. 6876.21_1953

Se pide su ampliación según nueva petición licencia. Junto a él se construye una vaquería. Al parecer, ambos edificios fueron construidos sin la existencia de un Plan, y por tanto no seguían una alineación concreta. Una vez redactado el Plan, quedarían en una posición que impide el trazado del futuro vial que conecta con Chonta.

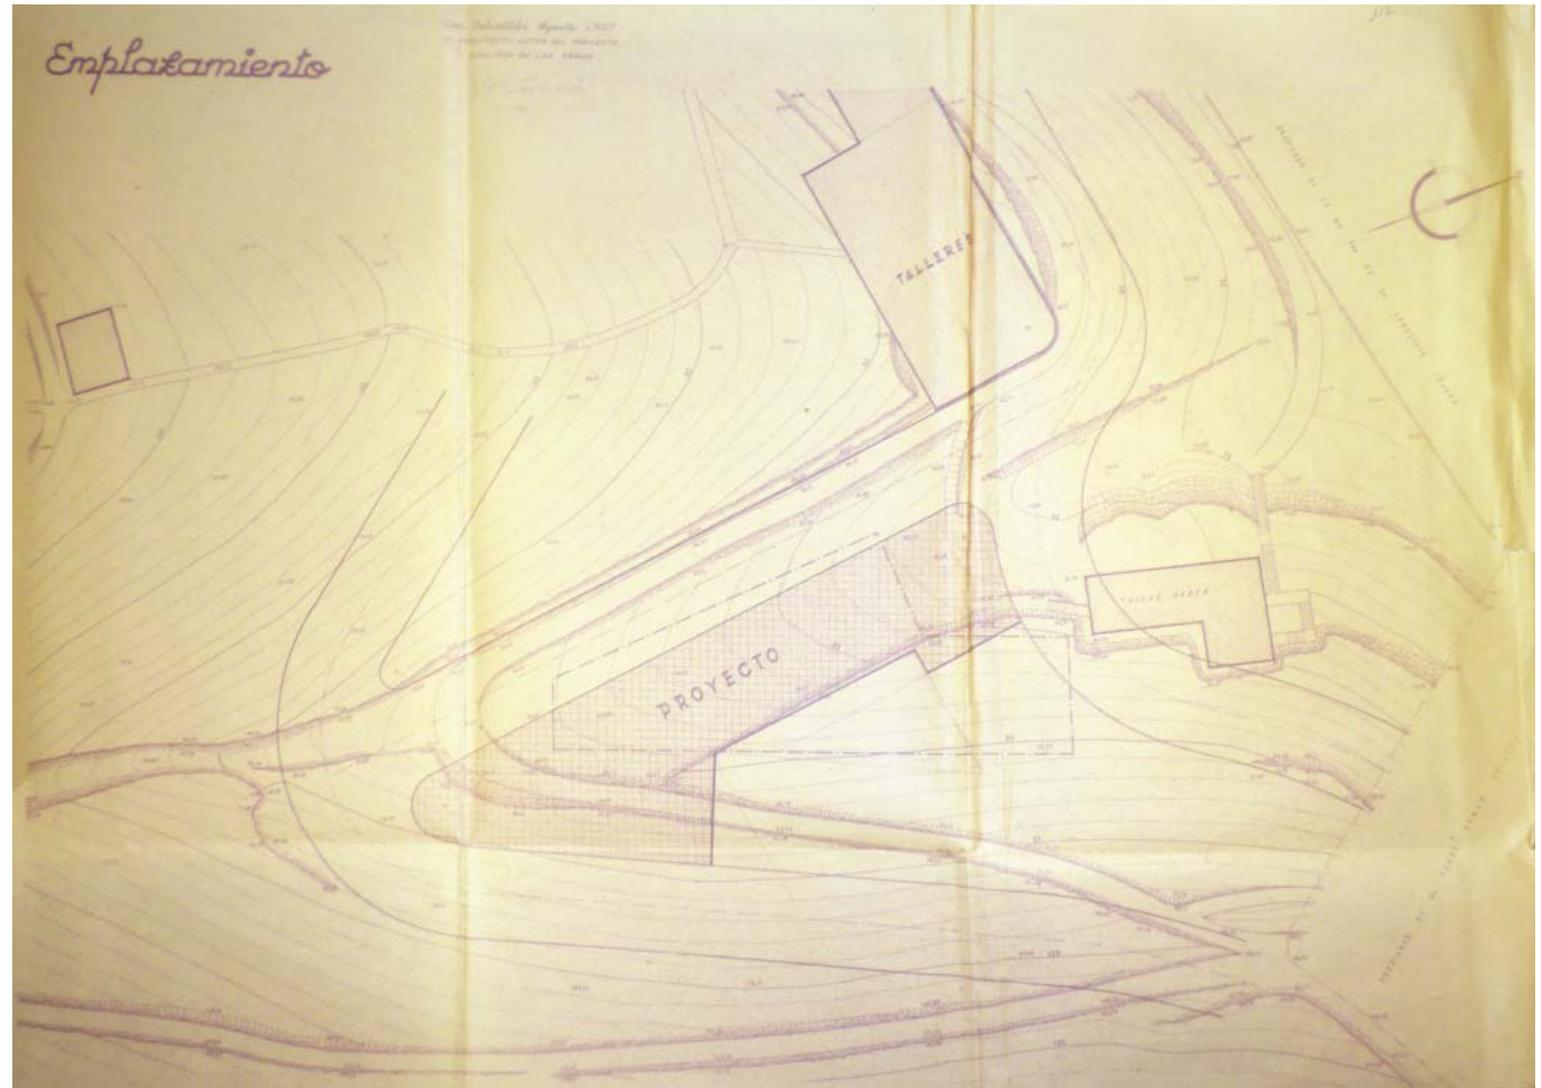
(3)

Finalmente, se plantea el proyecto definitivo, adecuándose el edificio al trazado viario.

En este plano, se sobrepone el proyecto inicial con el definitivo.

Se aprecia claramente cómo el edificio se emplaza en el terreno siguiendo los límites del trazado viario propuesto

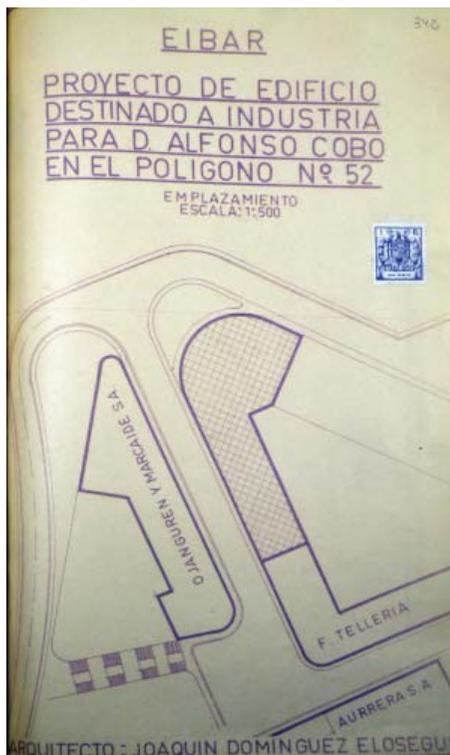
El último edificio en construirse es el edificio industrial de Alfonso Cobo, construido en frente a OJMAR a continuación del de Felipe Tellería.

Cuando este edificio se construye, ya ha sido aprobado el Plan General de Bracons en 1958, nombrando la zona de Arane como Polígono 52.

Vemos en este plano la previsión de construir manzanas cerradas, pese a que finalmente no se llegan a completar.

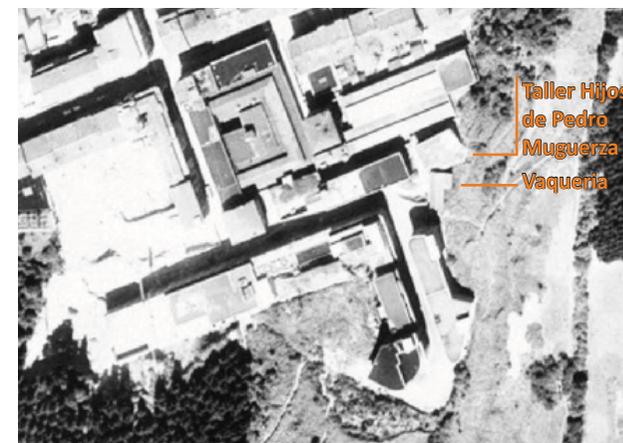
1970

El edificio industrial de Herederos de Pedro Muguerza y la vaquería, (pese a que en el expediente de obras de OJMAR se nombra como “taller de Orbea”) persisten varios años más debido a que el vial no se construye, como podemos ver en la ortofoto de 1970.

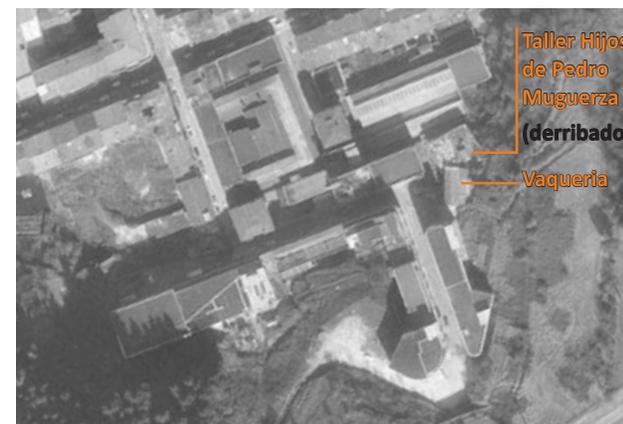
Sin embargo, vemos en la ortofoto de 1981 que el edificio de herederos de Pedro Muguerza ya ha sido derribado, y en la ortofoto de 1983 ya se ha derribado también la vaquería permitiendo el desarrollo del vial que une este punto con la parte superior de Txonta, pese a que finalmente su trazado no coincide con el previsto en 1956.

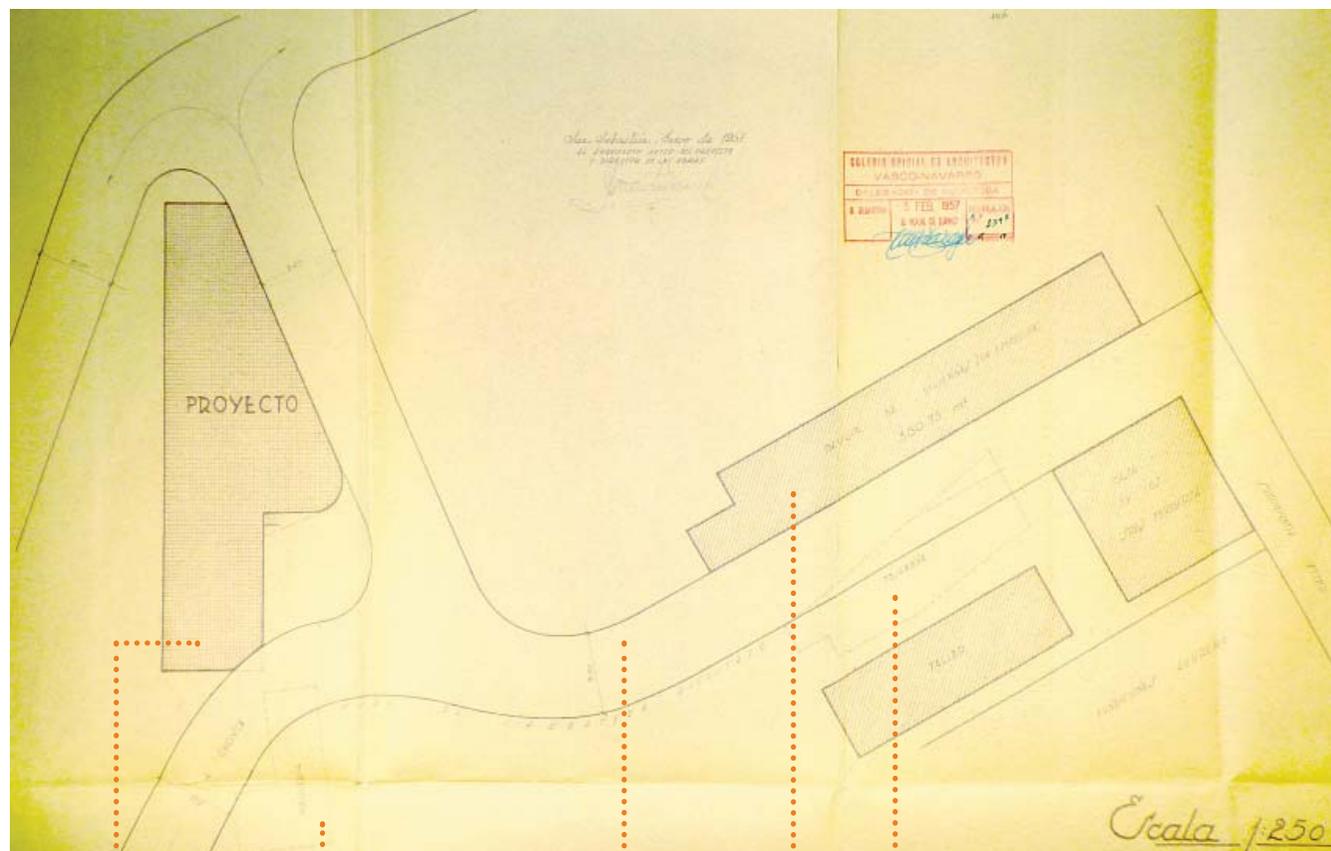
Proyecto inicial (enero 1957) -> Debe ser modificado

Proyecto inicial: enero de 1957,

El vial aún no había sido construido a su paso por JATA. Aún se grafía la tejavana pre-existente.

Las Alineaciones para el nuevo vial posteriormente se modifican, obligando a modificar este proyecto

Propuesta
emplazamiento
OJMAR

Vaquería

Vial aún sin
construir

JATA

Cobertizo pre-
existente

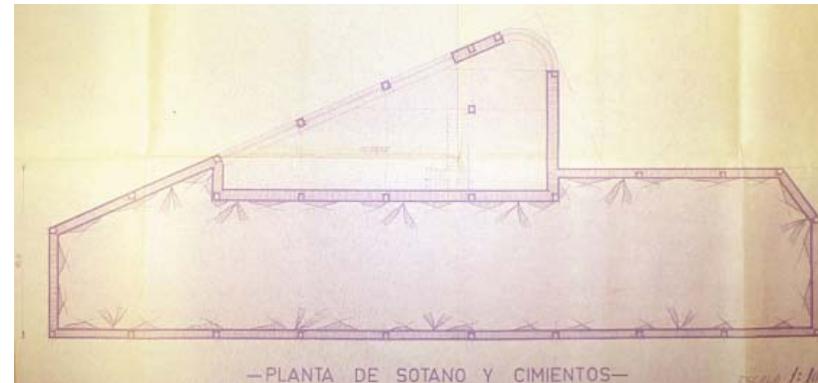
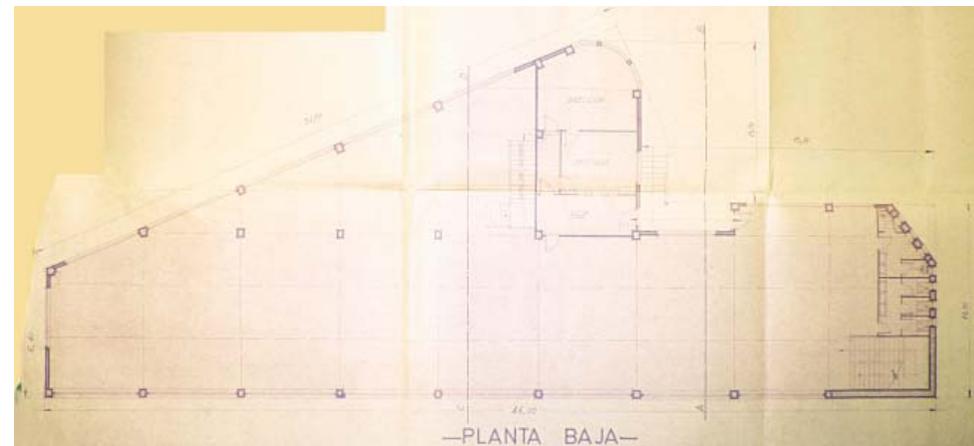
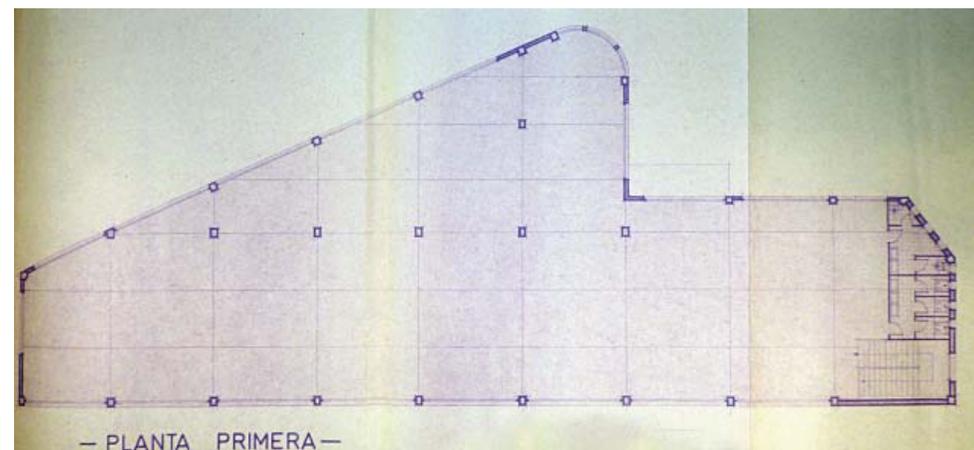
Proyecto no construido.

El arquitecto Ramón Martiarena plantea unas características que también sigue en el proyecto definitivo:

- **Chaflán curvo** en la zona de oficinas, dotando de una imagen característica y de modernidad al edificio, siendo un recurso característico de este tipo de edificios.
- Adecuación de la sección longitudinal a la pendiente del terreno.
- Zócalo de aplacado de piedra de mampostería

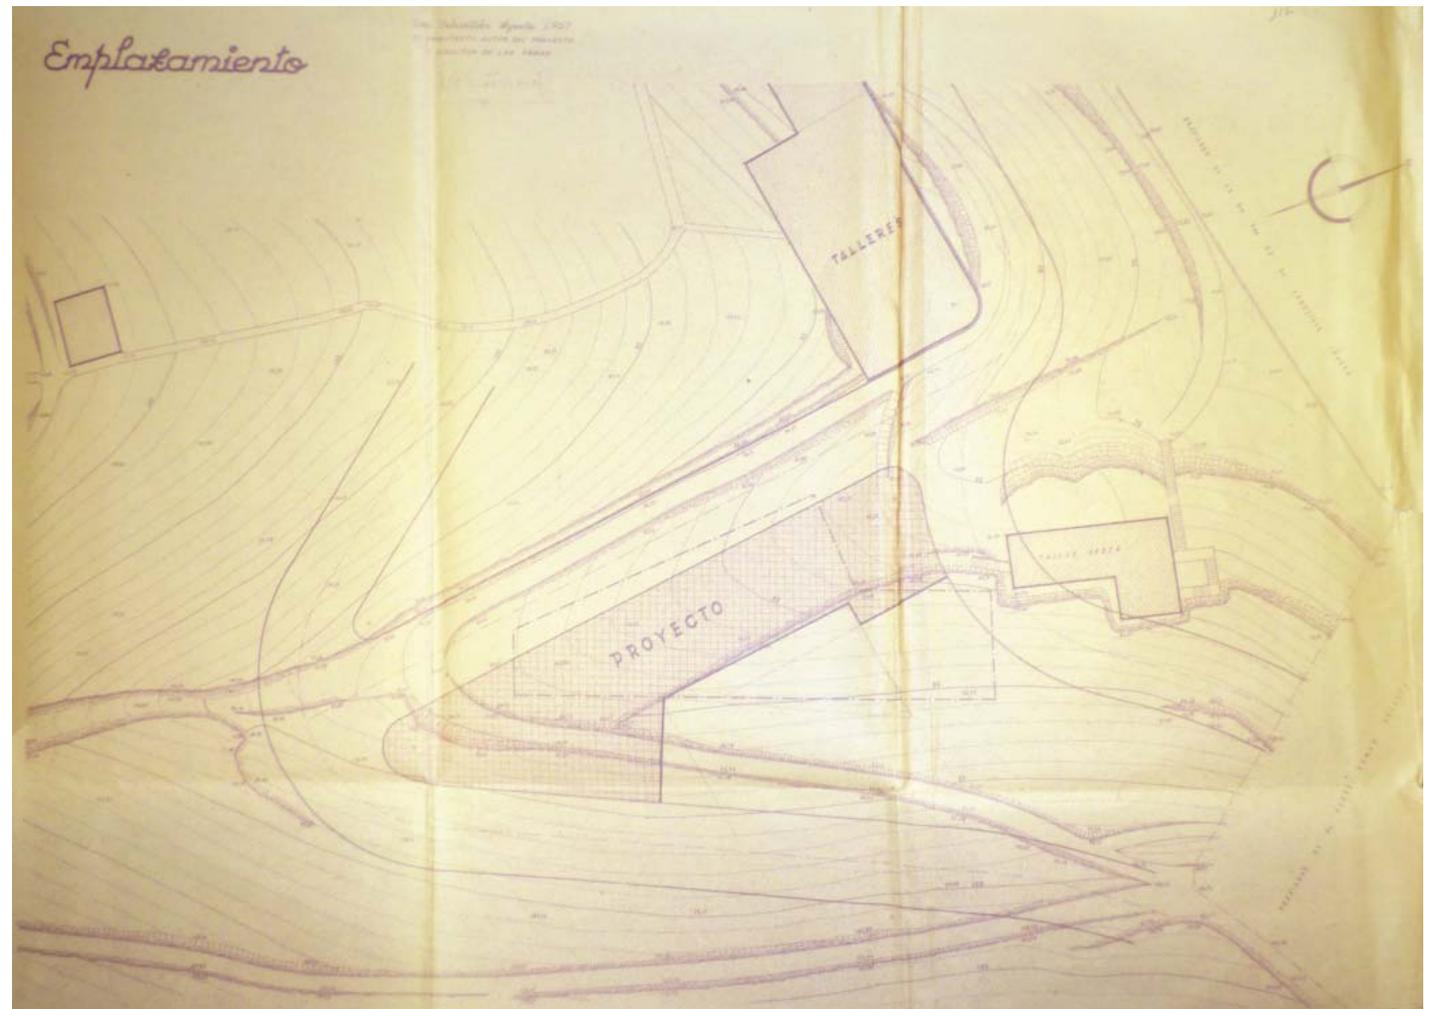
Proyecto definitivo

Ramón Martiarena redacta un nuevo proyecto para la construcción del edificio.

En este proyecto, el emplazamiento del edificio se alinea perfectamente ya al trazado del vial proyectado. Ver el plano de emplazamiento, donde se graña también la posición del primer proyecto.

Este nuevo proyecto, es el que se sigue para la construcción del edificio, siendo el edificio construido bastante fiel a este proyecto.

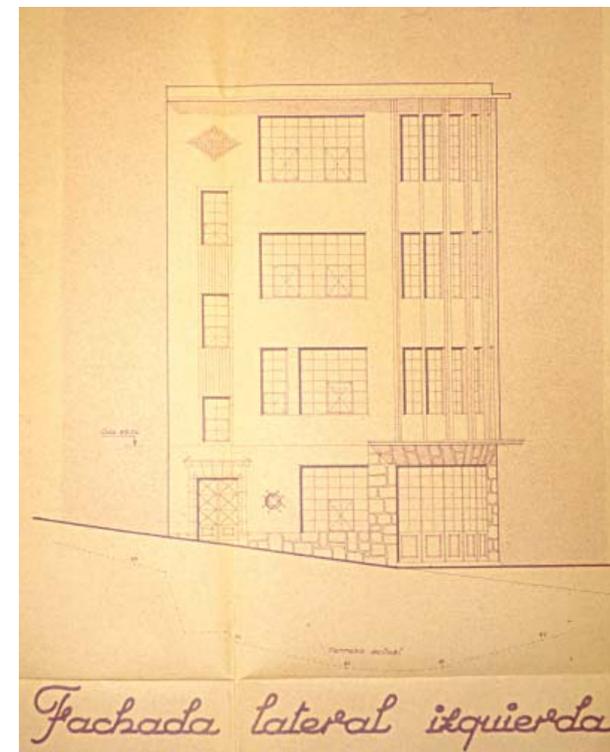
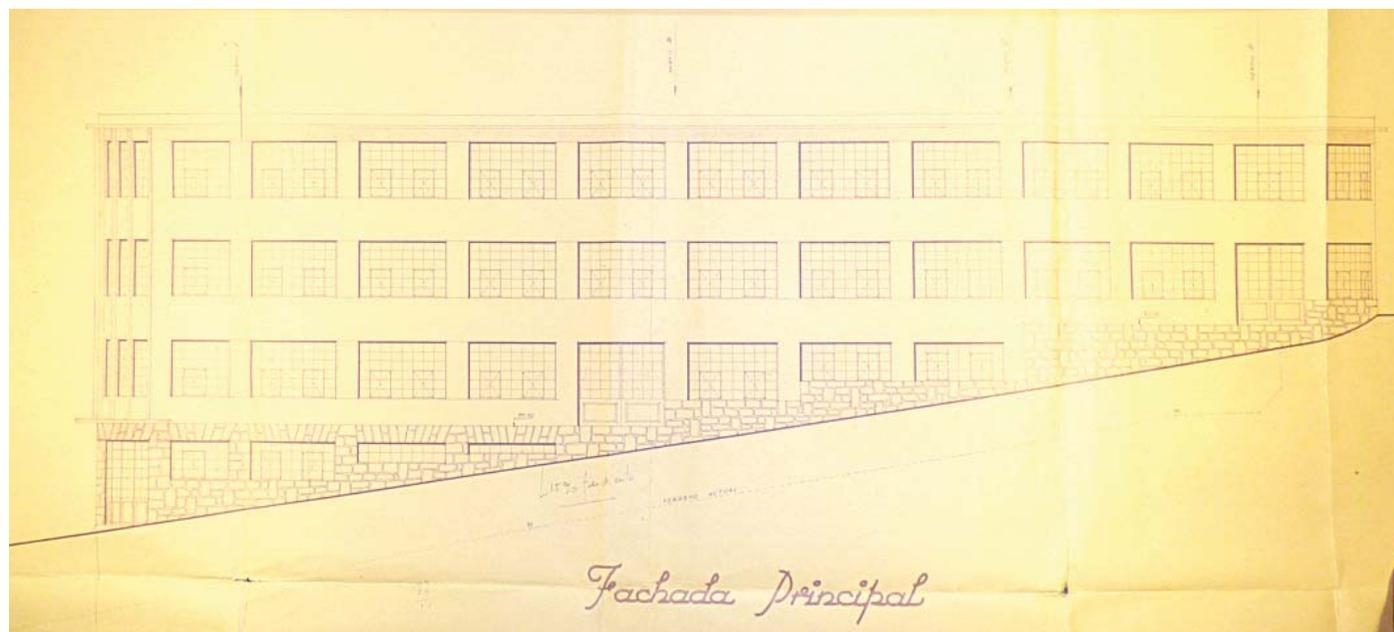
Pese a mantener características del primero, varía algunos aspectos:

- La forma en planta se adecúa perfectamente al perímetro del trazado del vial proyectado. Se aprovecha el trazado de este vial para dotar de los chaflanes curvados al propio edificio, siendo un rasgo característico.

- Desaparece la forma en L del edificio, donde el espacio previo de acceso para carga y descarga es absorbido por la construcción del edificio, ampliándolo.

- El edificio se desarrolla siguiendo el trazado del vial y la ladera. En el primer proyecto la parte posterior del edificio sigue una curva de nivel, manteniendo el muro de contención posterior de hormigón armado a una misma cota. En el nuevo proyecto, el muro de contención queda en pendiente siguiendo la pendiente de la ladera.

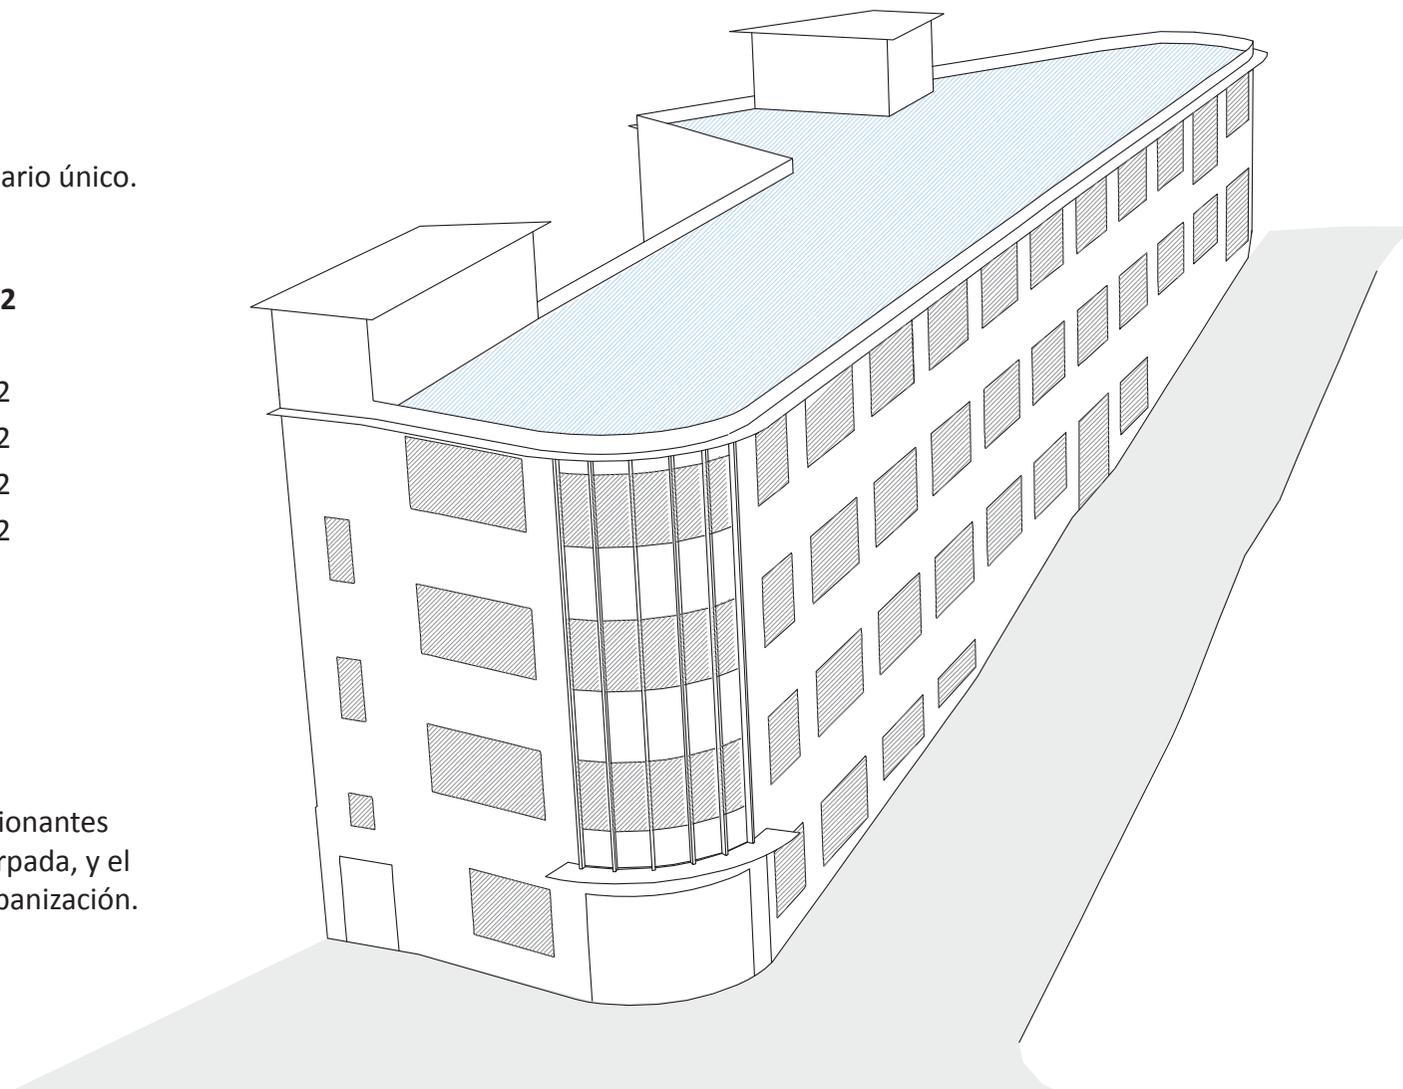
AÑO DE CONSTRUCCION: 1957

ARQUITECTO: Ramón Martiarena

USOS: Industria mediana, usuario único.

SUPERFICIES (catastro):

Supf. de parcela: **695m²**

Supf. construida:

Planta 0: 265m²

Planta 1: 425m²

Planta 2: 650m²

Planta 3: 650m²

TOTAL: 1990m²

PLANTAS:

4 plantas adecuadas a la orografía.

VOLUMETRIA:

Se adapta perfectamente a los condicionantes previos: ubicación en una ladera escarpada, y el trazado del vial proyectado para la urbanización.

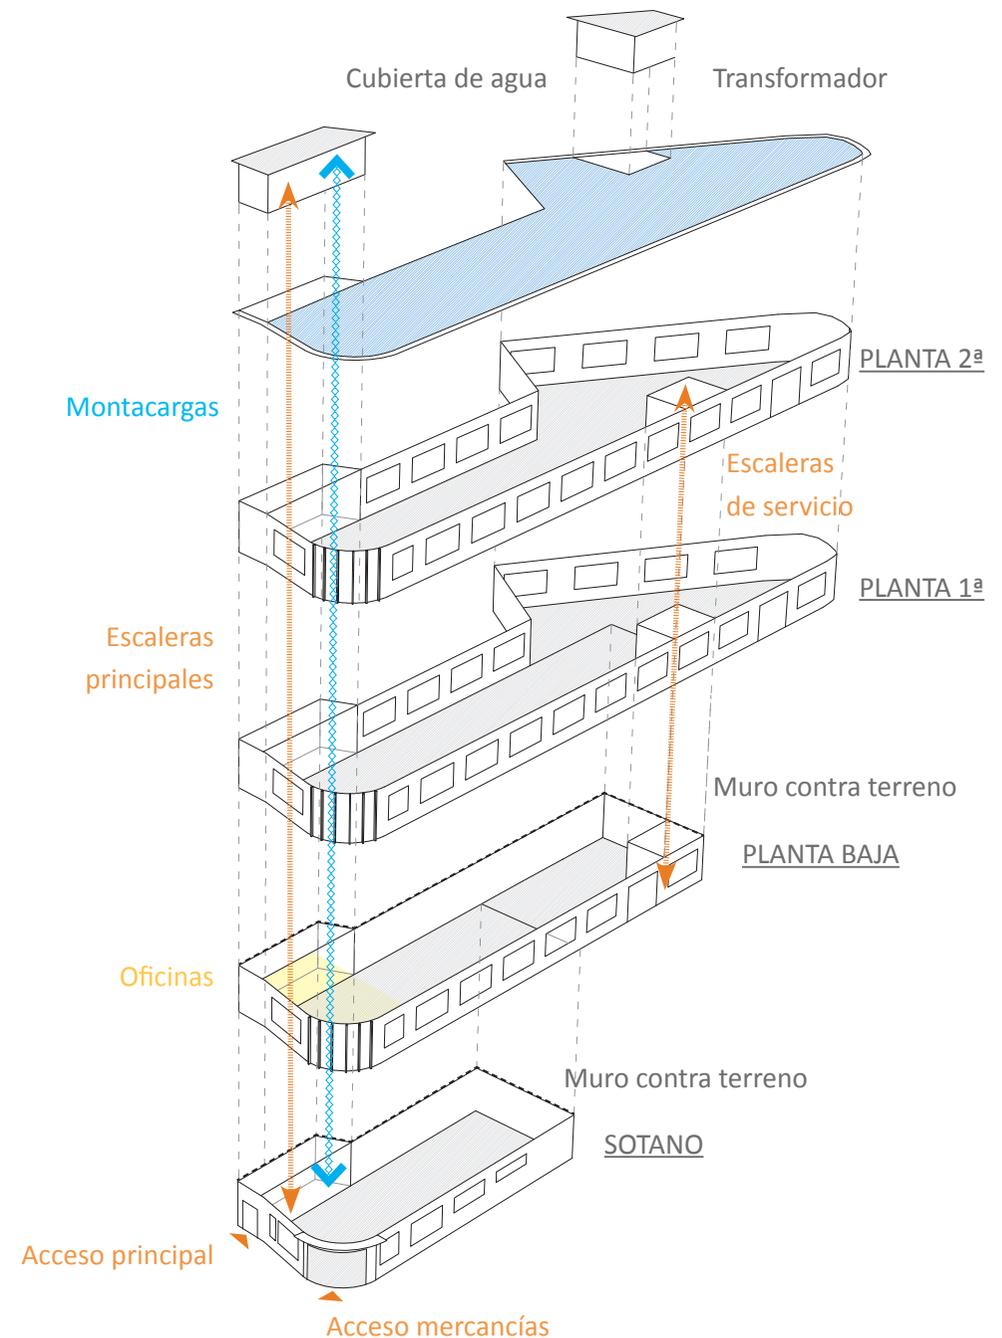
ACCESOS:

Situados en la parte inferior (planta sótano):

Acceso en chaflán para mercancías.

Acceso peatonal en la parte izquierda.

Independientemente, de forma excepcional, existen accesos a las plantas superiores a través de polipaastos para grandes máquinas o similares.

NUCLEOS DE COMUNICACION:

Núcleo de comunicación principal asociado al acceso peatonal. Comunica las 4 plantas y permite acceso a cubierta. Consta de:

Amplia escalera que sirve indistintamente para acceso de trabajadores y/o clientes a las oficinas.

Montacargas que conecta las 4 plantas industriales.

Por otro lado, existe un núcleo de comunicación auxiliar en el otro extremo del edificio (no incluido en el proyecto de construcción) para uso interno

PLANTAS:

4 plantas de uso industrial, adecuándose su superficie según la orografía, obteniendo una sección escalonada.

La única zona de oficina se encuentra en la planta baja, accesible desde el núcleo de comunicación. La zona de oficinas ocupa la zona representativa del chaflán curvo.

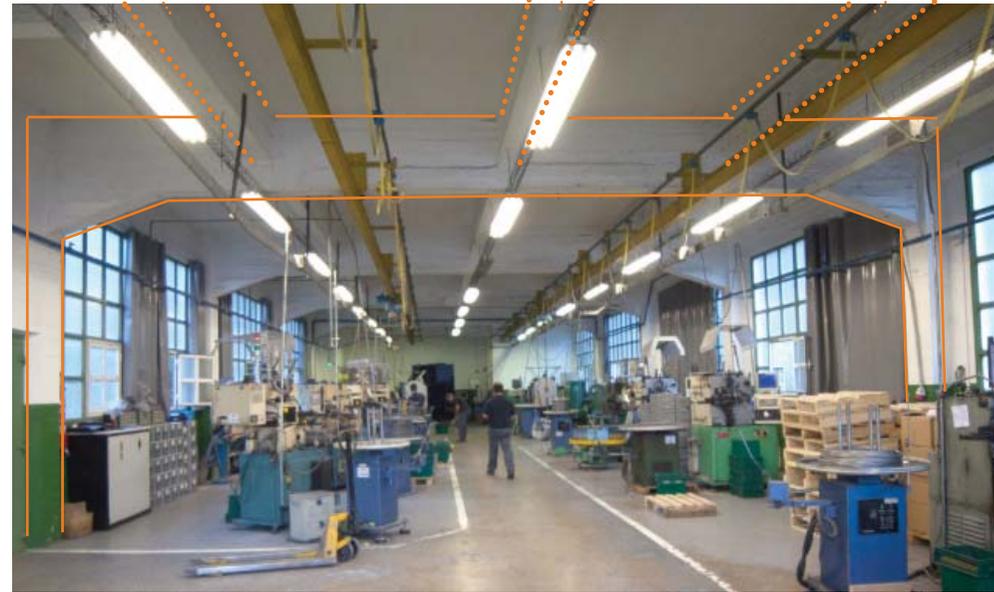
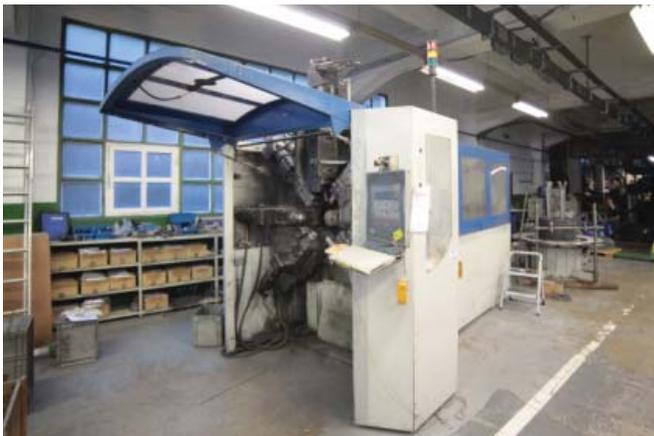
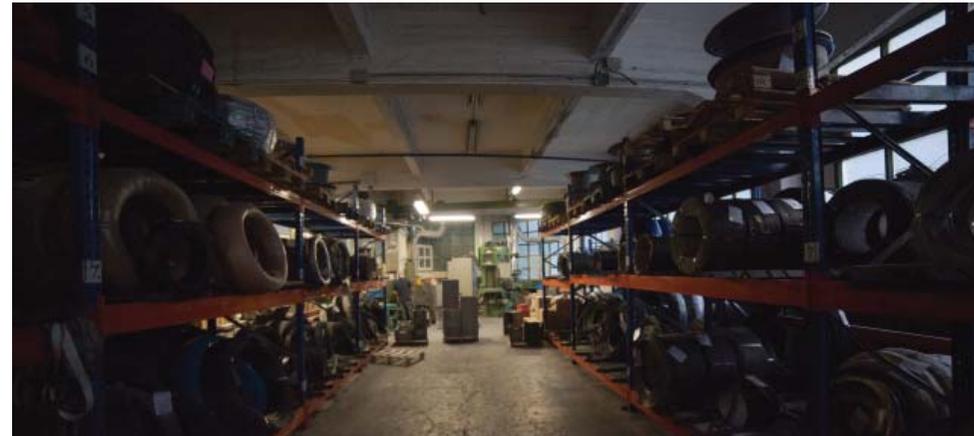
La estructura del edificio es de hormigón armado.

Entramado que compone el ritmo del edificio.

Compuesta por pilares, vigas principales, vigas secundarias y la losa maciza.

Se hace coincidir la estructura del edificio con su piel, permitiendo así el desarrollo de una **planta libre** de pilares.

El ancho de crujía de los pórticos es de casi 10m, siendo bastante considerable.

Los pórticos de hormigón armado principales están situados aproximadamente cada 5m.

Entre los pórticos de hormigón aparecen grandes huecos para dotar de iluminación generosa al interior del edificio.

Por otro lado, vemos en algunas zonas grandes sobrecargas concentradas, como pueden ser máquinas o zonas de almacén, sin haberse resentido la estructura.

Vigas secundarias de pórtico a pórtico

Portico principal. 10m aprox. de luz

Grandes
cargas sobre
estructura

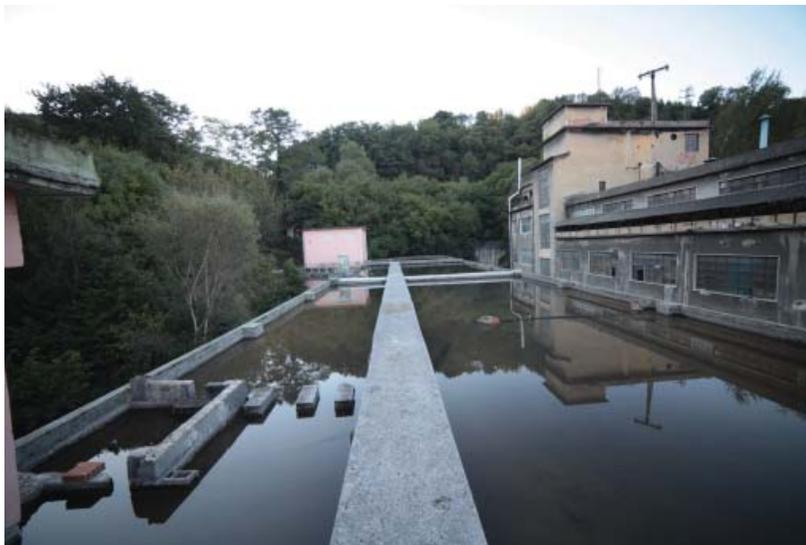
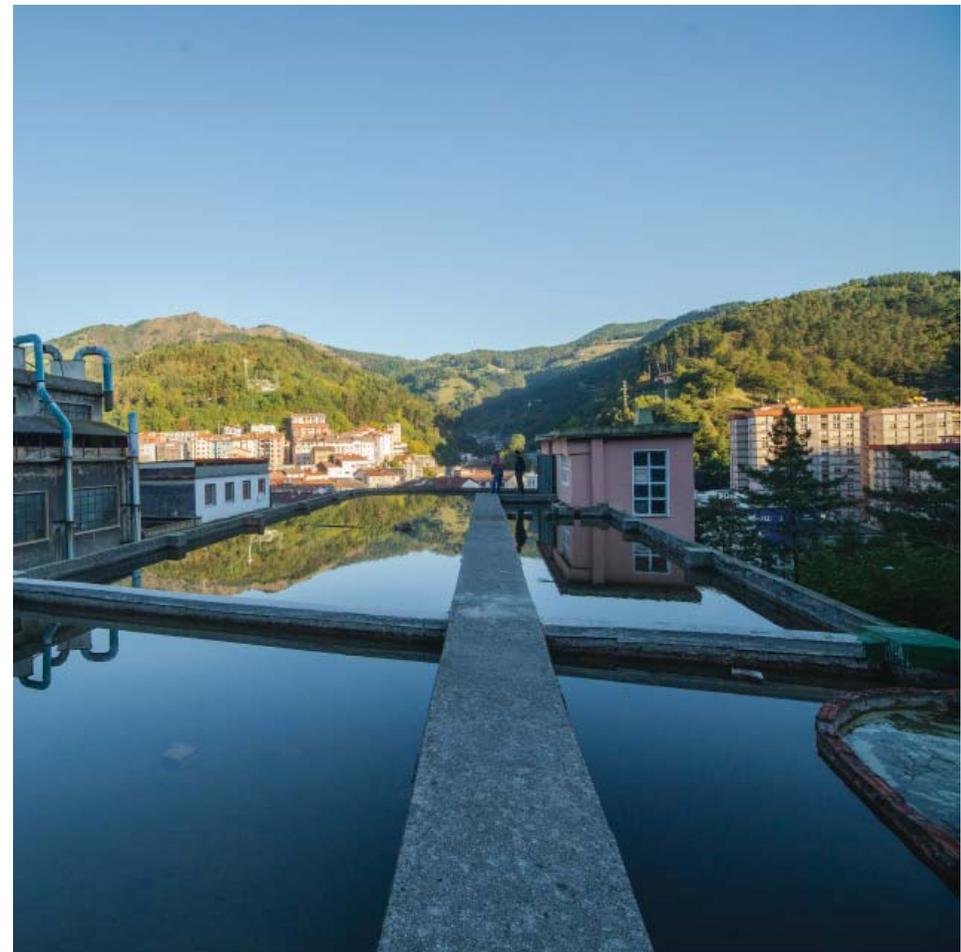
Fachadas de una hoja de fábrica de ladrillo con enfoscado exterior.

Cubierta de agua.

Es una solución especial de edificios con cubierta plana, siendo característica en los talleres de Eibar.

Se trata de una técnica que actualmente se ha perdido. El hormigón debe permanecer sumergido para mantener su impermeabilidad.

Se pueden apreciar las cabezas de los pilares, sirviendo para una posible ampliación en altura.

La cubierta está en perfecto estado, no habiendo filtraciones de agua.

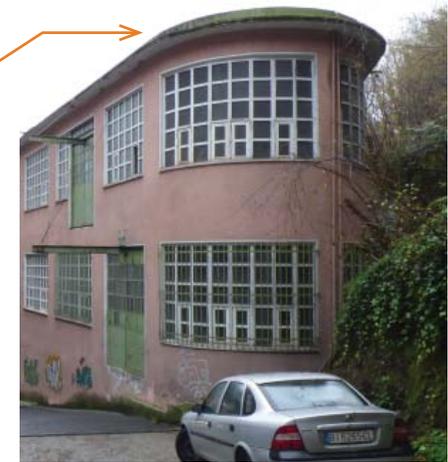
CHAFLÁN CURVO REPRESENTATIVO DE LA FACHADA

- Chaflán fachada principal
- Doble curvatura en la fachada principal,
- Pronunciada curvatura en el extremo superior.

Curvatura pronunciada en parte superior

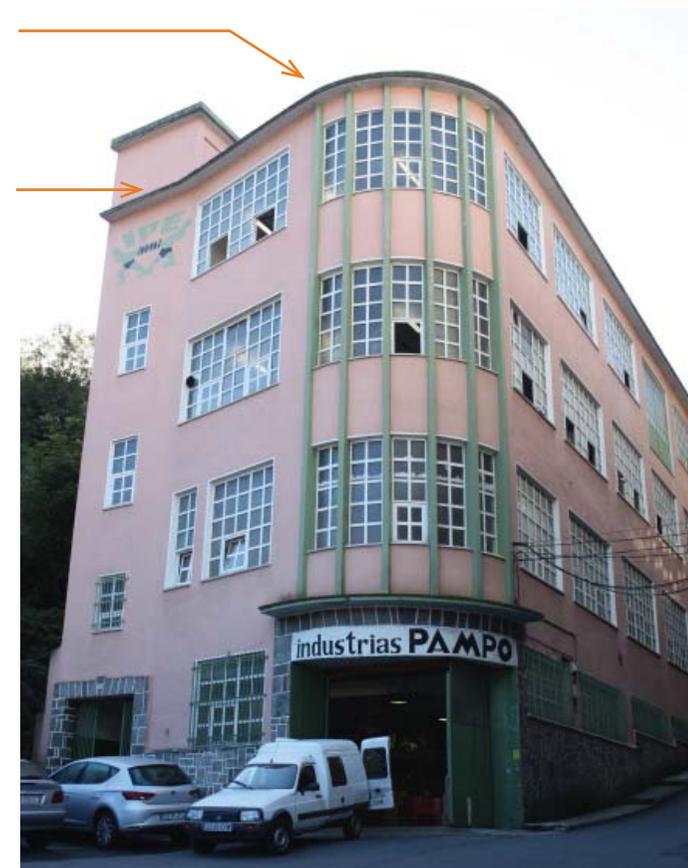
Leve curvatura hacia el exterior. SINGULAR

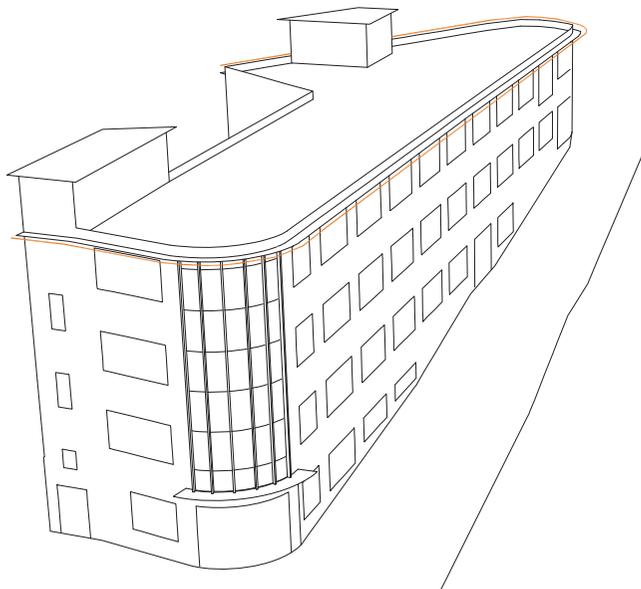
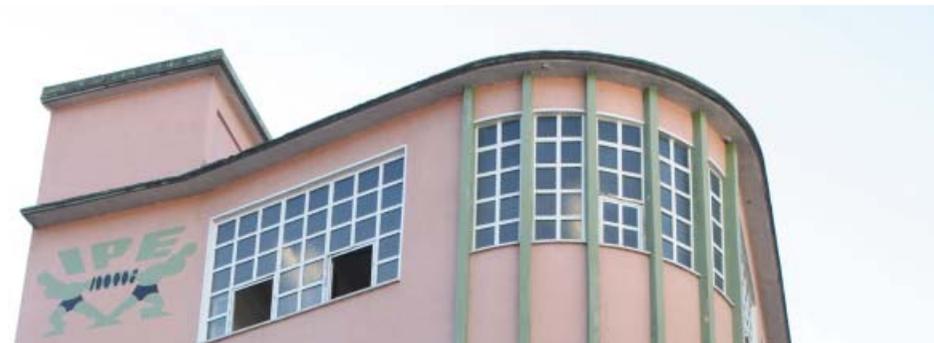
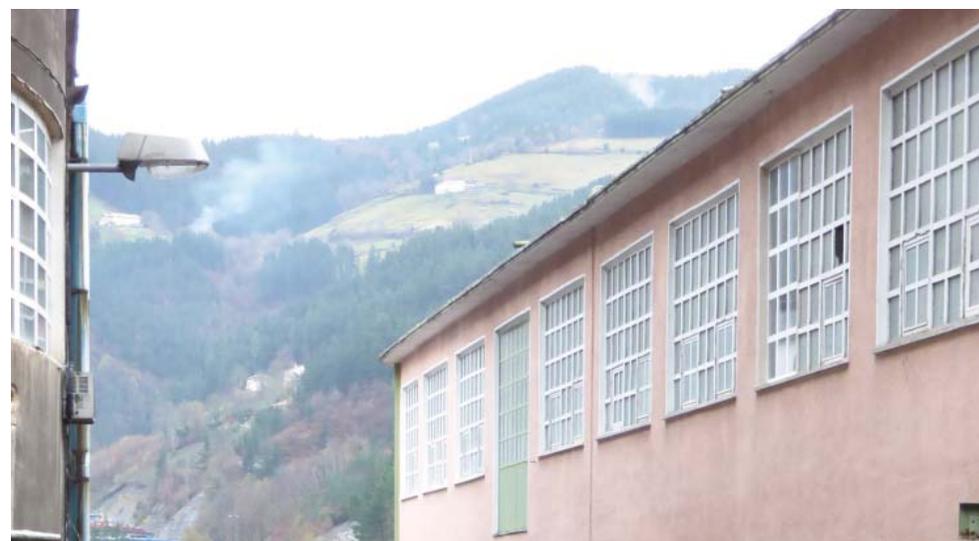
REMATE PERIMETRAL DE FACHADA

Remate continuo en la coronación del edificio en todo su perímetro a la fachada principal.

La fachada se remata con un pequeño voladizo de 50cm aproximadamente a nivel de cubierta, que enfatiza el tratamiento de la piel exterior como una gran piel curvada, dándole continuidad.

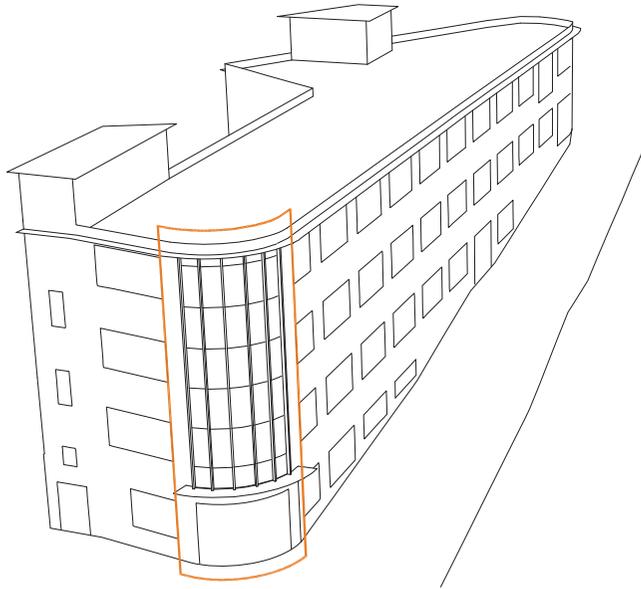
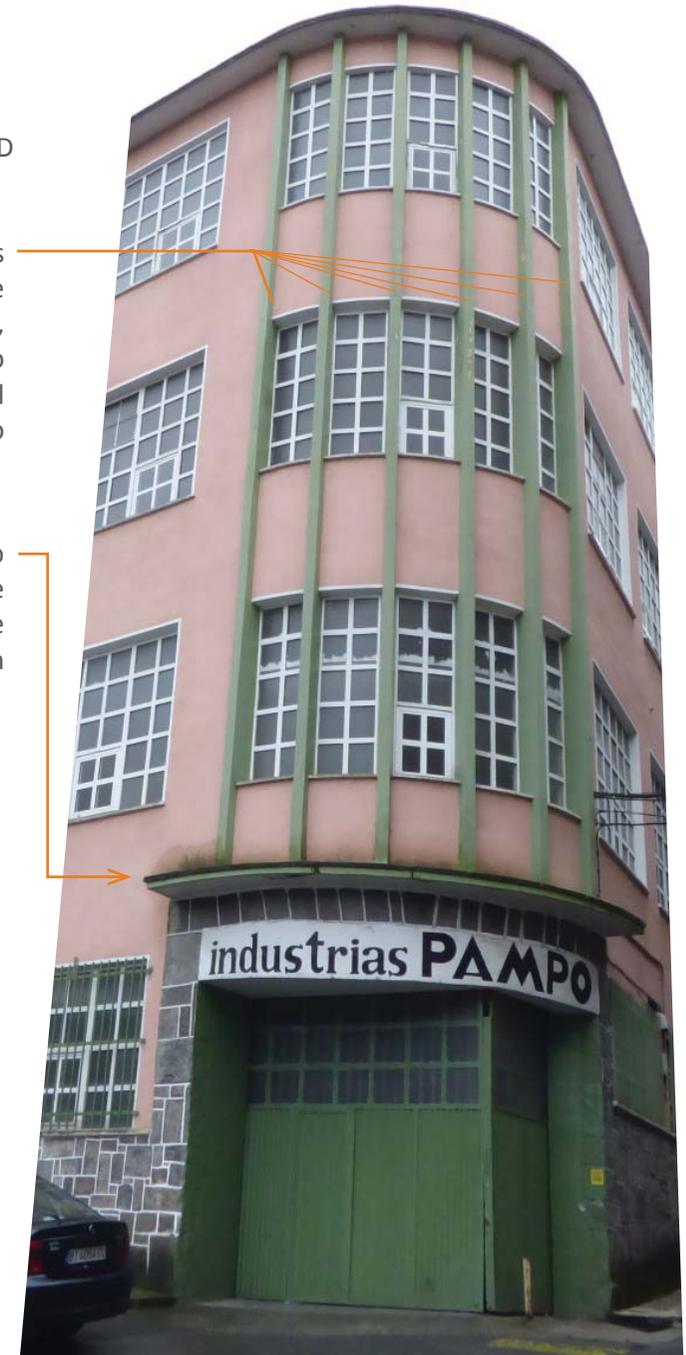
CHAFLAN FACHADA PRINCIPAL

El **chaflán curvo** en la fachada principal es la zona más destacable, dotando al edificio de la **representatividad** buscada por el arquitecto.

En la parte baja se encuentra el gran **portalón curvo** para la entrada y salida de materiales, protegido por un pequeño **voladizo** que sigue también esta curvatura.

Voladizo siguiendo curvatura sobre portalón de entrada en chaflán

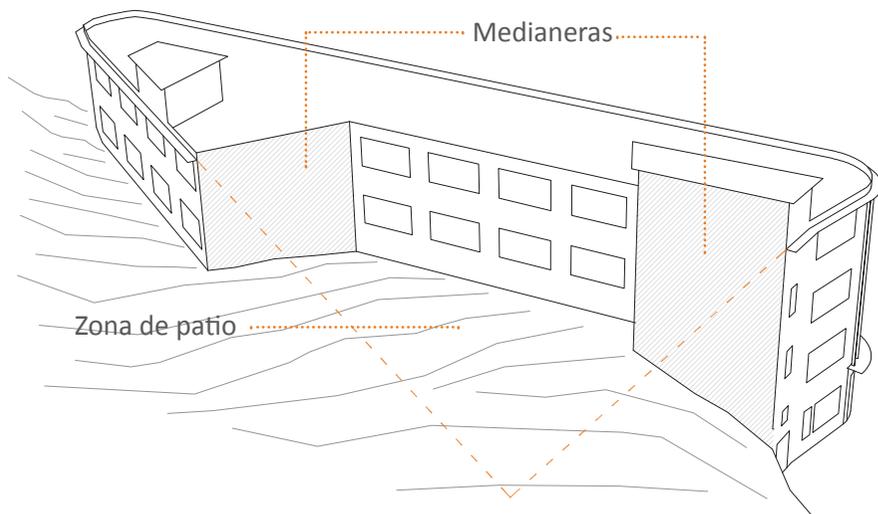
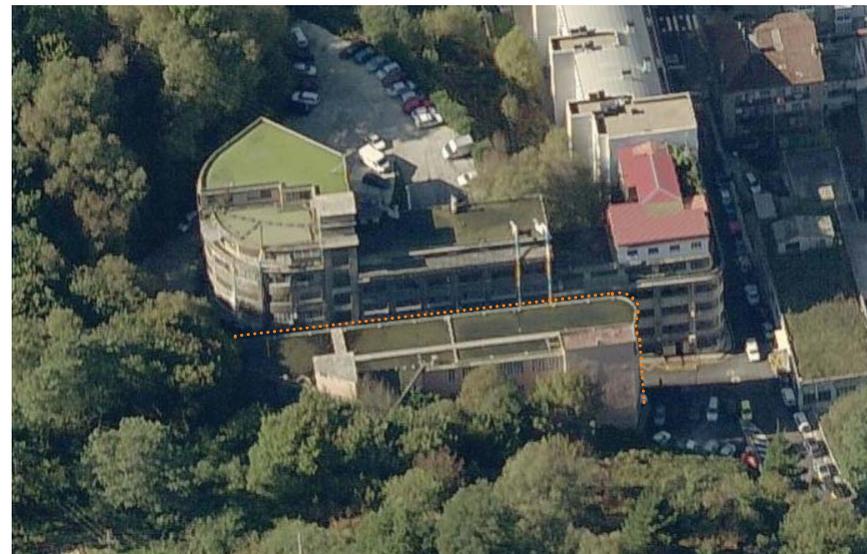
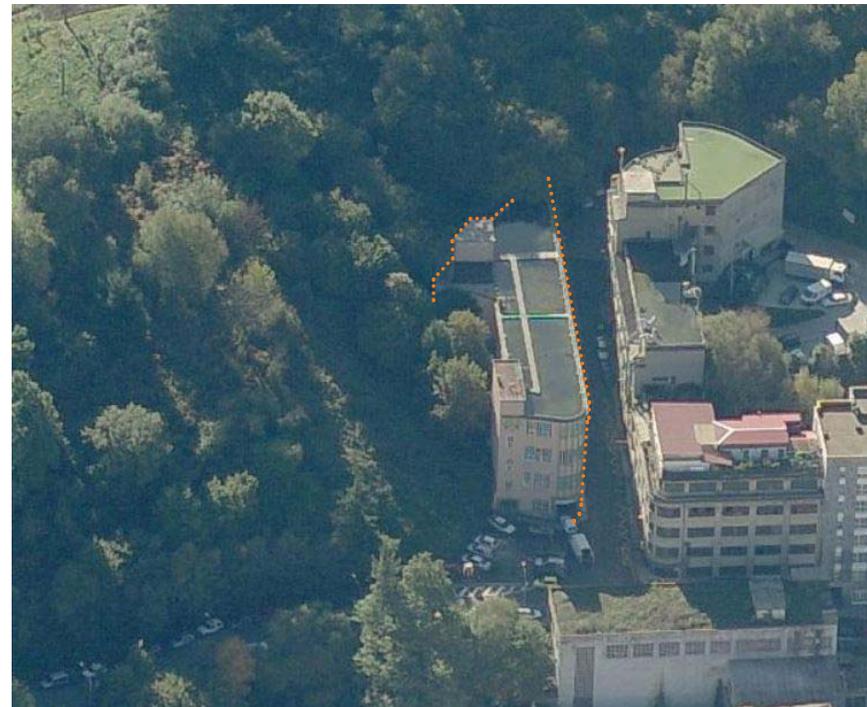
FACHADAS POSTERIORES

El edificio se encuentra en una ladera escarpada, adecuándose a su orografía. Existía la **posibilidad** de que la construcción de la zona de **Arane pudiera continuar ladera arriba**, continuando el vial por la parte trasera del edificio

Se intuye en la composición de las fachadas posteriores la **previsión** de que la construcción de esta **manzana pudiera continuar**.

Se observan fachadas ciegas, a modo de **medianeras**, mientras que la parte central, con ventanales, se prevé que diera a una zona de **patio interior**.

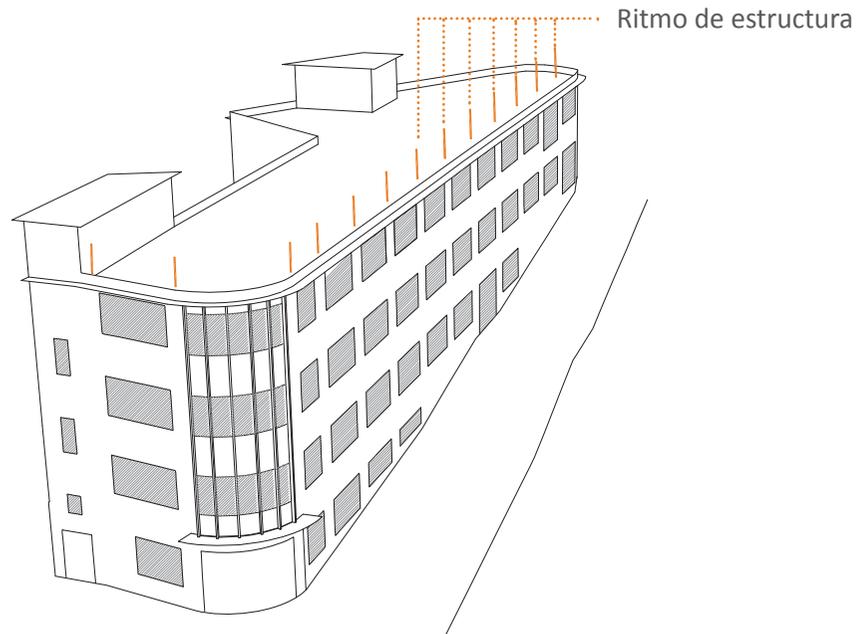
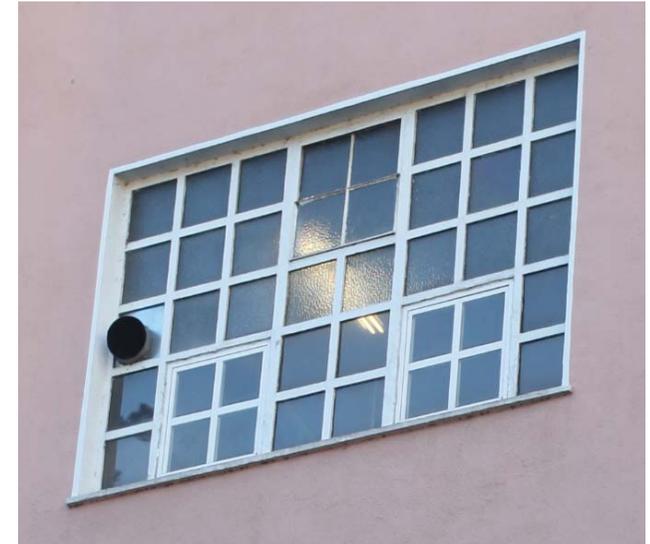
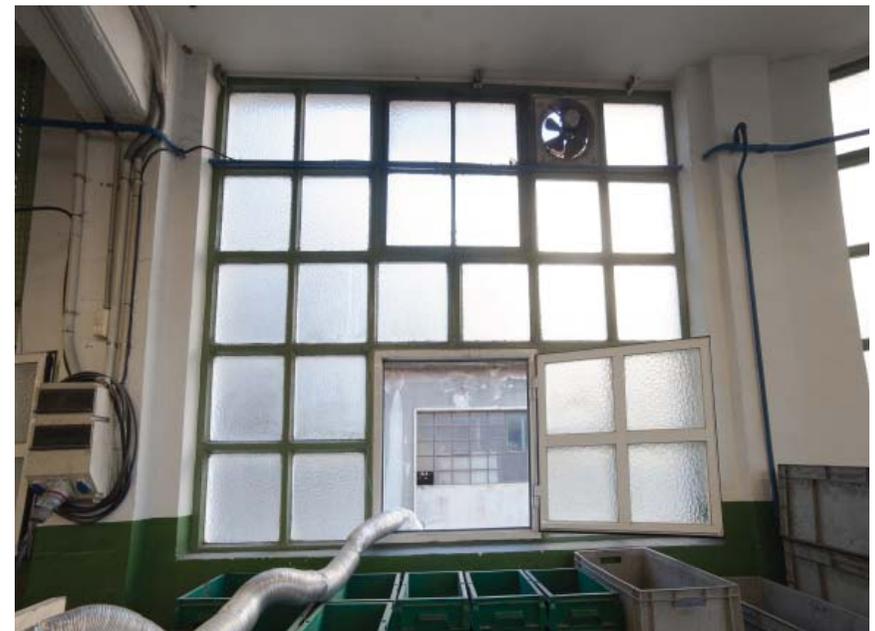
HUECOS

Ventanales de **proporciones generosas**, siguiendo el **ritmo de la estructura**.

La carpintería es de **entramado metálico**, con un tramo practicable en cada hueco de uso industrial, tal y como describe el arquitecto en la memoria constructiva del edificio.

Estos huecos quedan **sin ornamentación** prácticamente, sirviendo a su uso. Tan sólo son enmarcados perimetralmente por un reborde de poco espesor, enfatizando estos huecos mínimamente respecto a la piel del edificio.
