AR-01

Pampo

Valoración prop GV	Inventariable
Fecha de construcción	1957 / (cat) 1950
Arquitecto(s)	Ramón Martiarena Lascurain. Arquitecto.
(catastro) Sup parcela	695m2
(catastro) Sup. const.	1990,38m2

Se trata de un edificio industrial construido en el año 1957/58 diseñado por el arquitecto Ramón Martiarena.

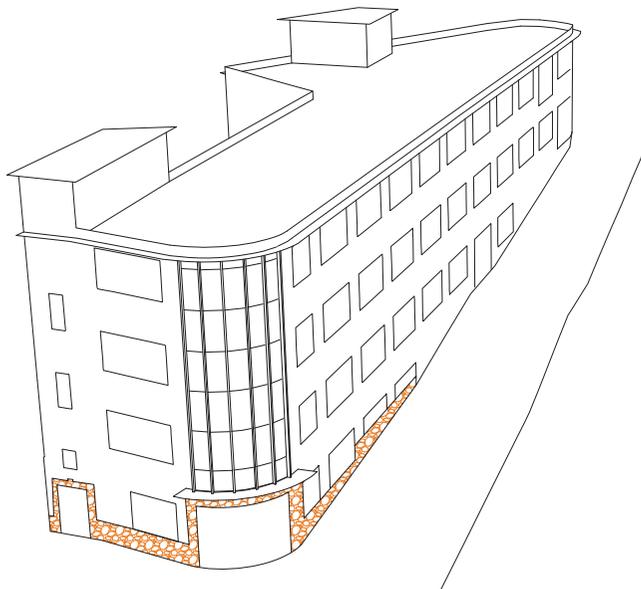
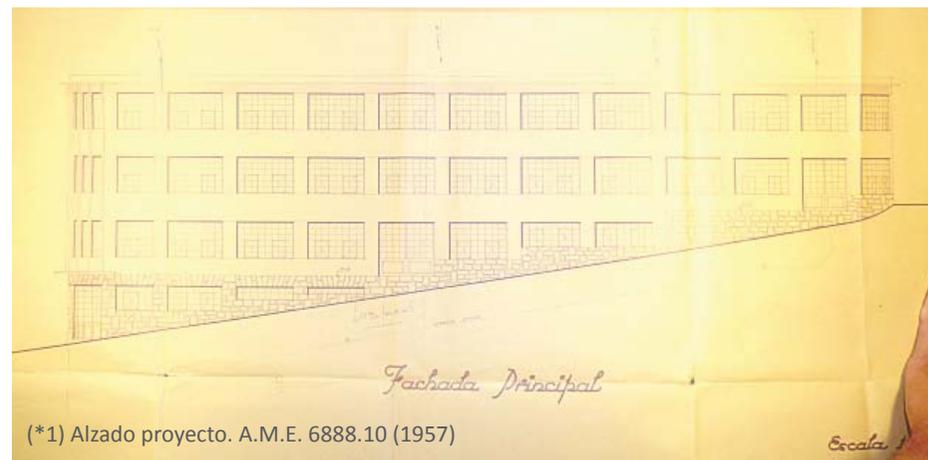
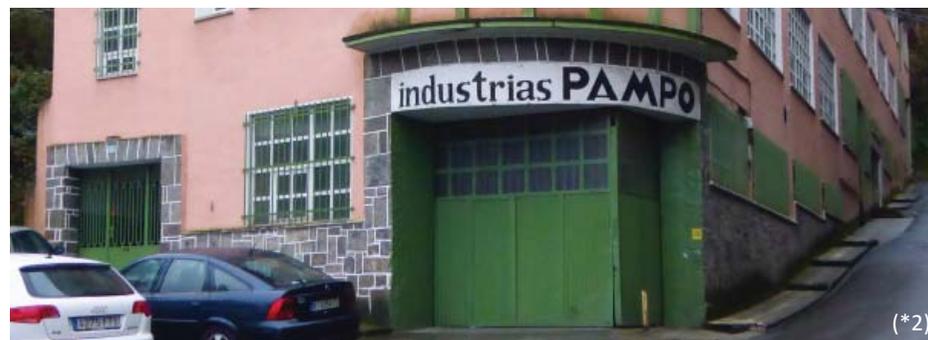
ZOCALO DE PIEDRA

Aplacado de piedra a modo de mampostería concertada en el zócalo de planta baja. Es un guiño a la arquitectura tradicional vasca, contrastando con el lenguaje moderno y plasticidad de la fachada.

En el diseño original se prevé emplearlo en toda la parte baja del perímetro del edificio. Esta mampostería se adecúa a la pendiente de la calle, escalonándose entre los huecos de la planta baja. Igualmente, envuelve los accesos principales, enmarcándolos, tanto el portón curvo en el chaflán, como el acceso peatonal. Es un recurso compositivo, además de proteger constructivamente esta zona.

En la ejecución final, este revestimiento se ve reducido tan sólo a las partes más representativas: fachada principal, y zona inicial de la subida, posiblemente por economía de medios.

(*2), (*3)
Fotografías de estado actual
