**RESTAURACIÓN DEL RETABLO MAYOR  
DEL SANTUARIO DE Ntra. Sra. DE  
ARRATE. EIBAR. GUIPÚZCOA.**

**Septiembre de 2004 – Diciembre de 2004**

A petición del departamento de cultura del ayuntamiento de Eibar e iglesia, el informe técnico e informe del tratamiento de restauración realizado que se presenta corresponde a elementos ornamentales del retablo barroco y pintura mural e imagen que componen el Calvario, que corresponden a los elementos restaurados, quedando excluidos los lienzos de Ignacio de Zuloaga, interior del camarín e imagen de la Virgen.

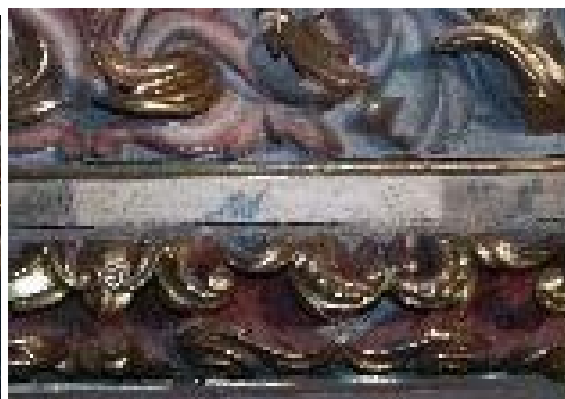
*Bajo la capa de repinte aparece el marmorizado de la 2ª intervención.*

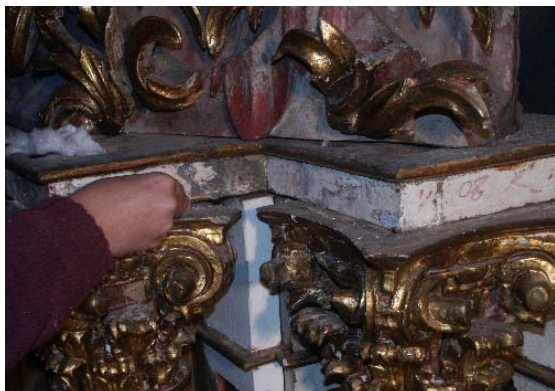
*Tras la eliminación de repintes salen a la luz las piezas originales con su policromía y las piezas nuevas sobre las que se ha aplicado una base de color blanca.*

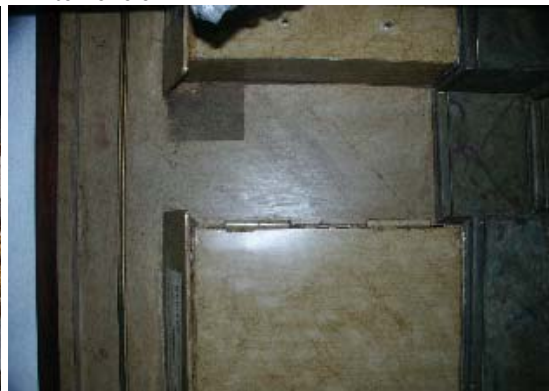
*Eliminación de suciedad superficial de los paneles laterales.*

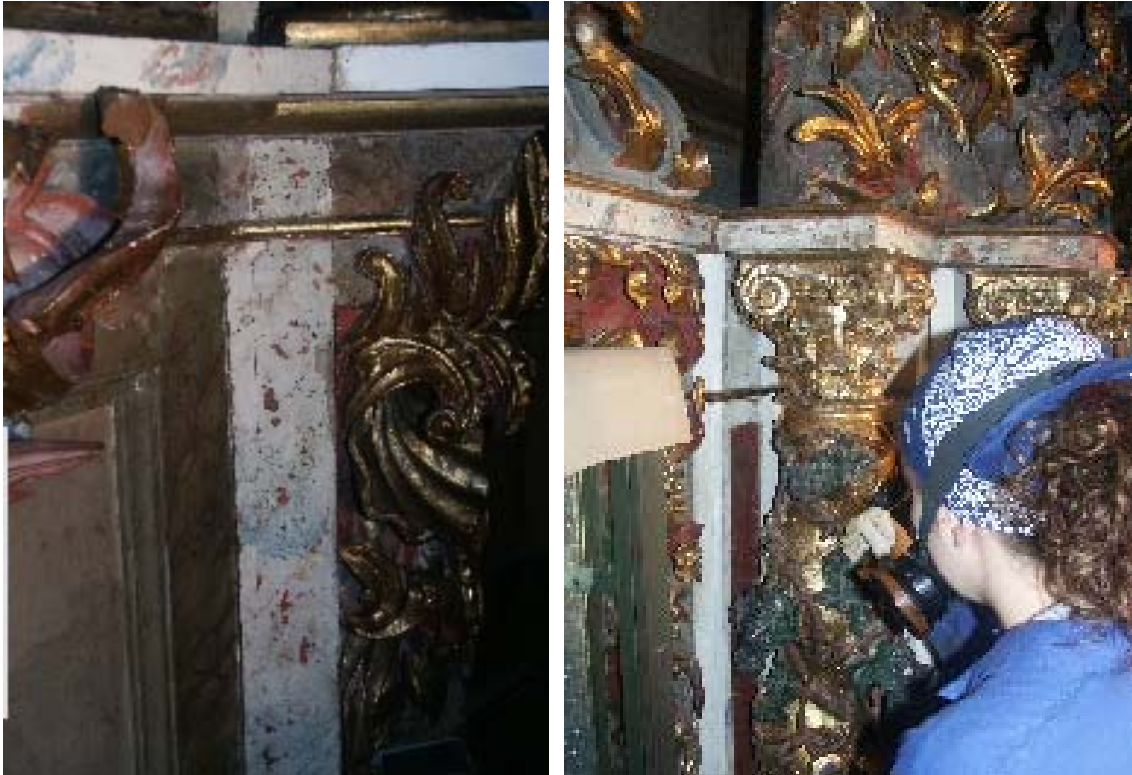
*Eliminación de repintes. Bajo la policromía de la 2ª Intervención se aprecian restos ( rojo)de la policromía original*

El criterio de intervención seguido ha sido el de la eliminación de las intervenciones realizadas burdamente.

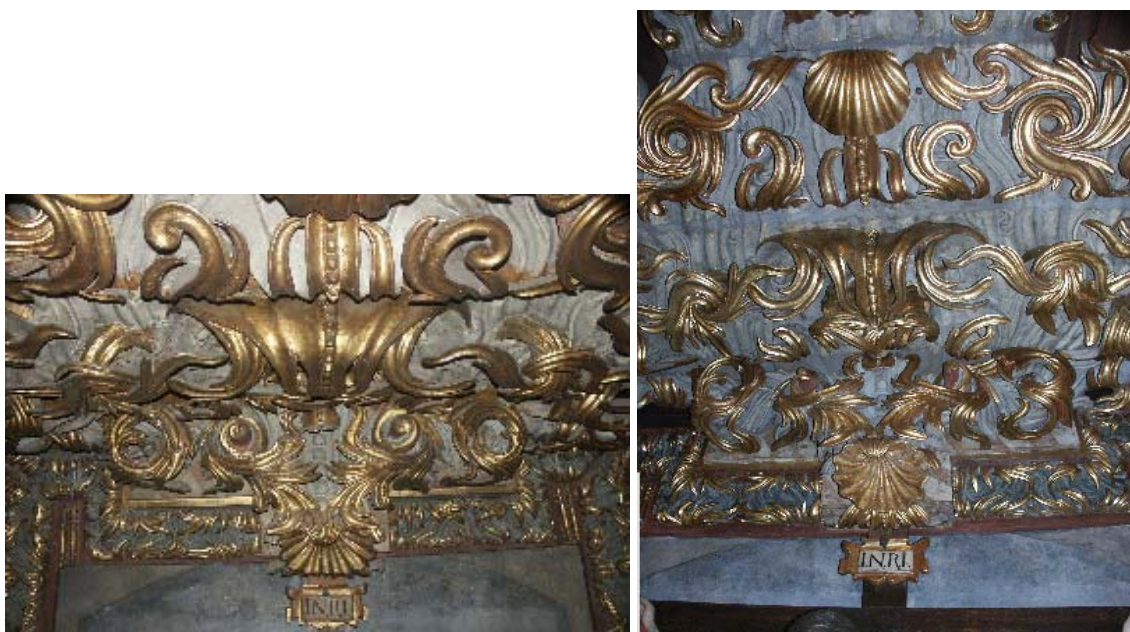
*Antes y después de la restauración.*

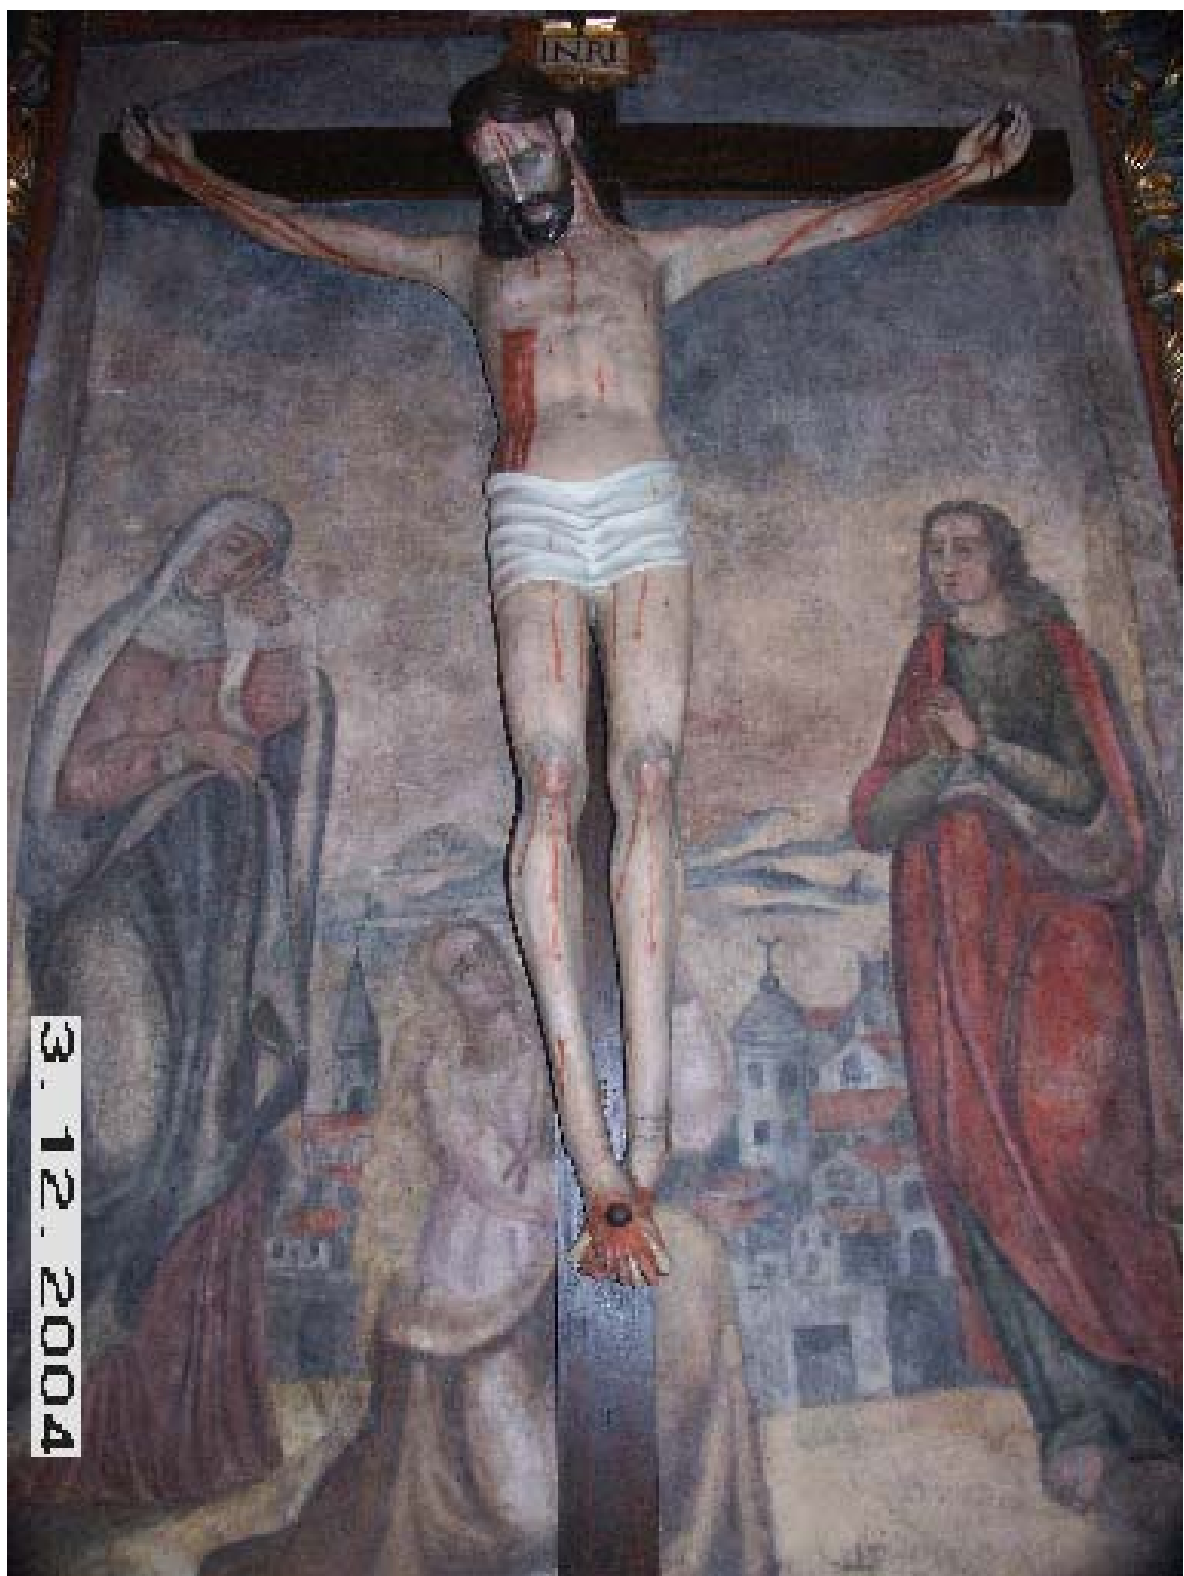
*Foto final tras la restauración.*
