**INFORME SOBRE LA RESTAURACIÓN DEL RETARTO DE TIBURTZIO ANITUA**

**OBRA DEL PINTOR OLAVE**

Gipuzkoako Foru Aldundia  
Diputación Foral de Gipuzkoa

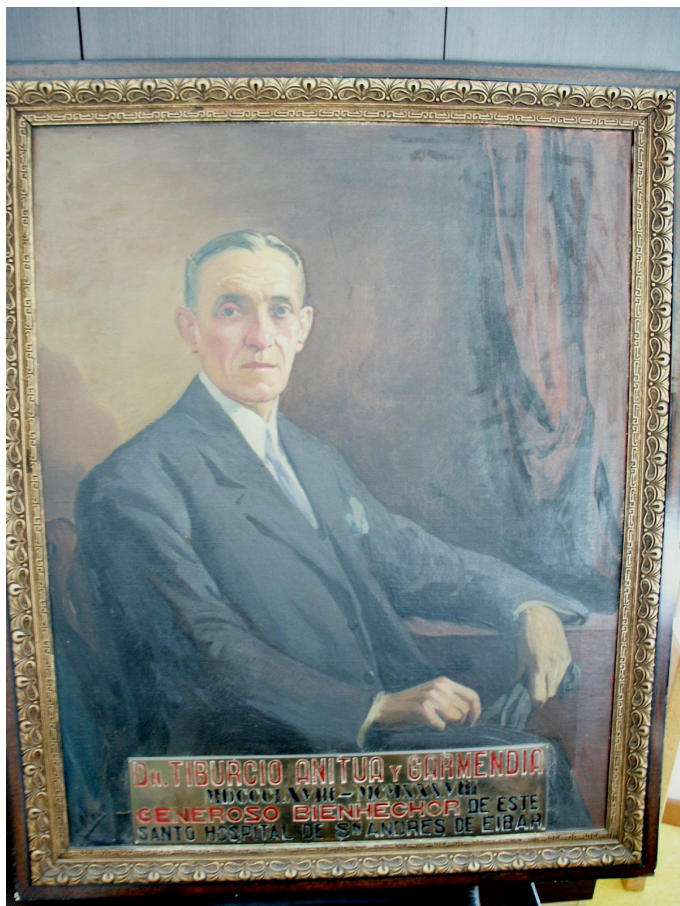
El retrato de Tiburtzio Anitua, obra del pintor Olave, se encontraba en la Fundación San Andrés.

Las dimensiones del lienzo son de 107,50 x 85 cm. y la trama y urdimbre del mismo en un espacio de 3 x 3 cm. es de 19 x 22 hilos gruesos, lo que le da un aspecto de tejido marcado y abierto con una preparación industrial.
