AURRERA S.A. fundizio izan da beti. 1888. urtean lurzorioran zegoen eraikina erosi eta errehabilitatu zuten. Ez dakigu zelakoa zen.

AURRERA S.A. siempre ha sido una fundición. en 1888 compraron un edificio en ruinas y lo rehabilitaron. No se conoce cómo era.

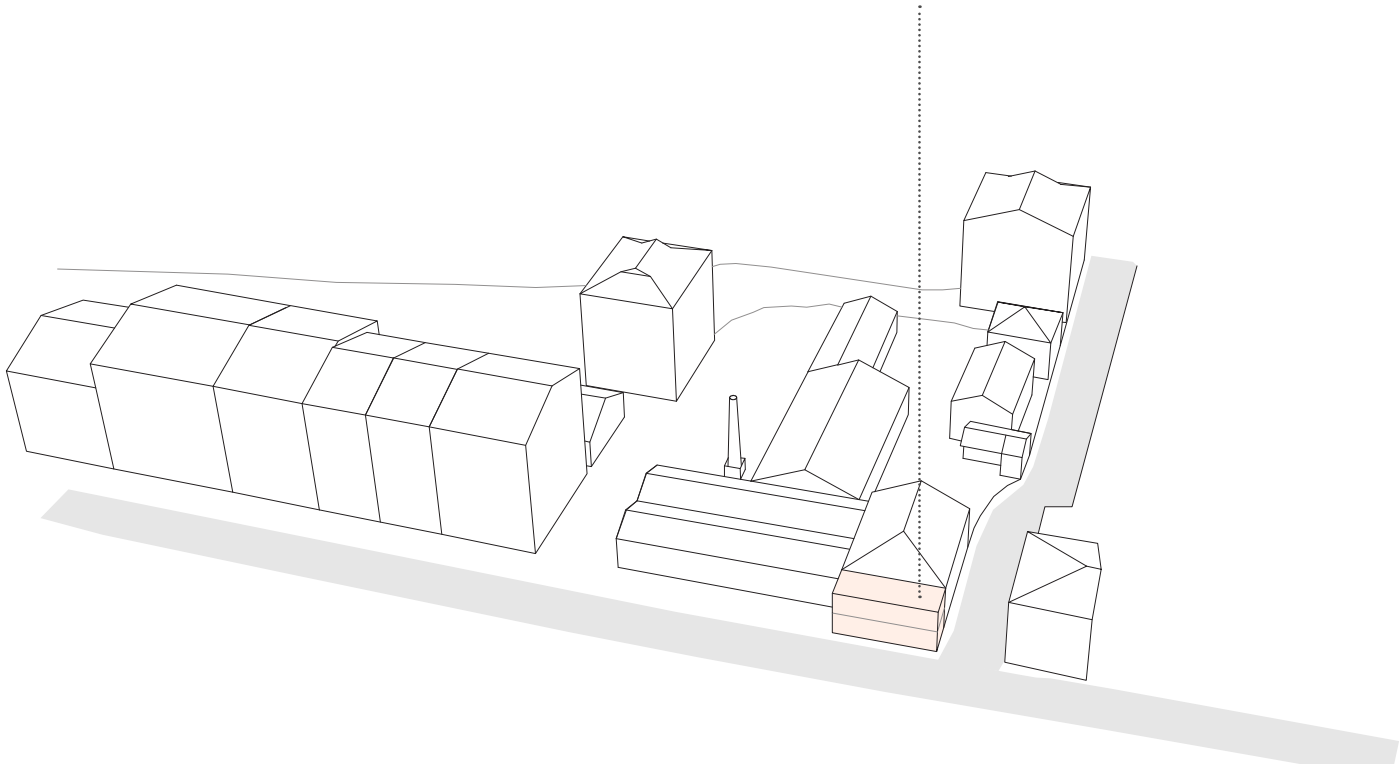
1913

Aurre partean ofizinentzako handitzea. Bi fasetan.
Ampliación en la parte delantera para oficinas. En dos fases.

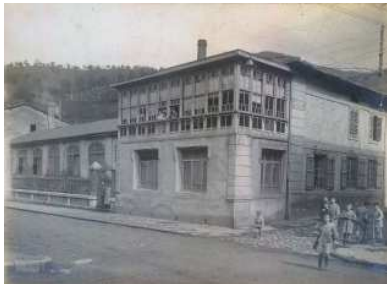
1928

Aldamenean dagoen bezalako nabe berria eraikitzen da.
Tximinia bere barruan geratzen da.
Se construye una nueva nave como la de al lado.
La chimenea queda en su interior.

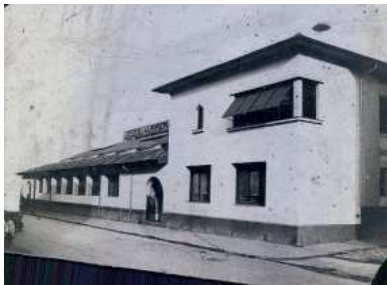
1930

Jardina okupatzen duen handitzea. Biltegia.
Ampliación que ocupa el jardín. Almacén.

Aurre parteko birmoldaketa. Etxebizitza eta bulegoa.
Reformas en la parte delantera. Vivienda y oficina.

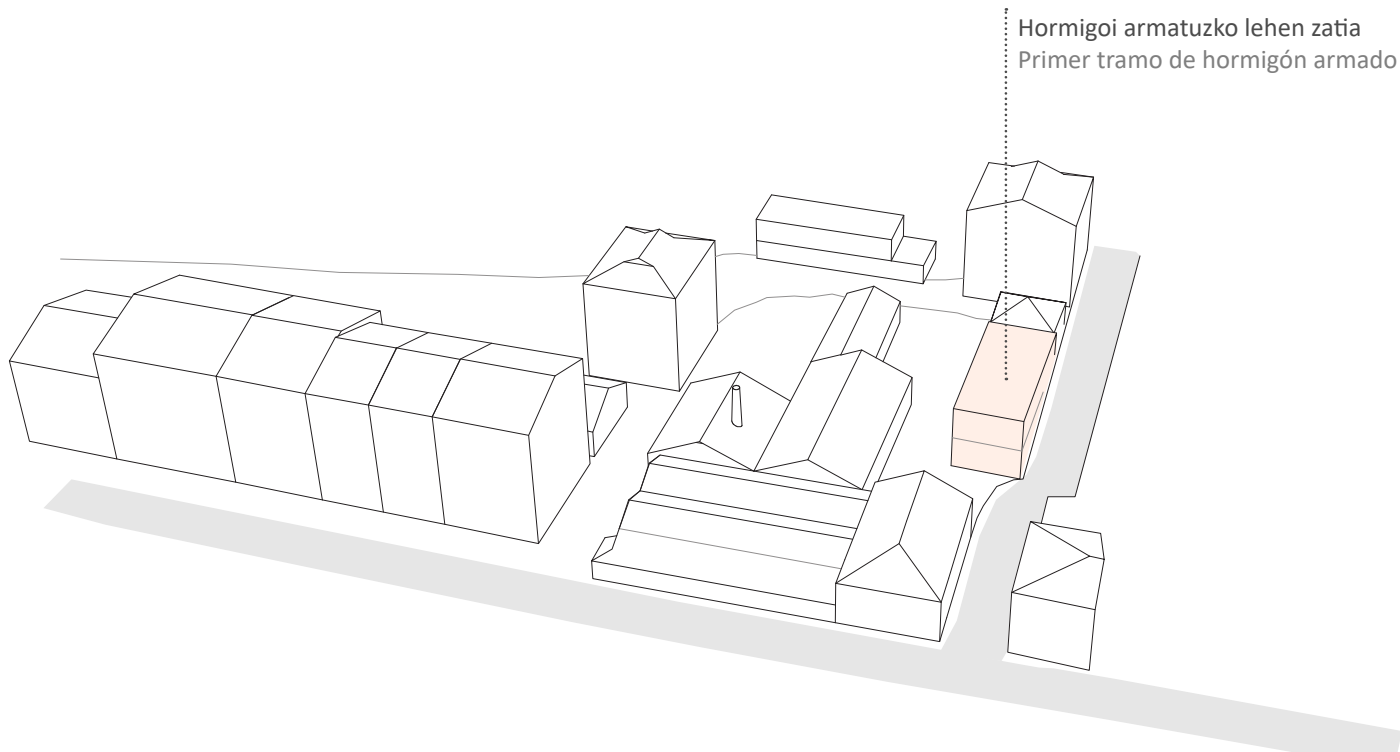
1939

Gerra zibilaren ostean, fundizio guztia eraberritzea proiektatzen da. Raimundo Alberdi izango da arkitektoa. Hormigoi armatzuko egiturek ordezkatuko dituzte jatorrizko egurrezko eraikinak. Fase ezberdinetan egiten da. Tras la Guerra Civil, se proyecta renovar completamente la fundición. Raimundo Alberdi será el arquitecto. Las estructuras de hormigón armado sustituirán las naves de madera primitivas. Se realiza en diversas fases.

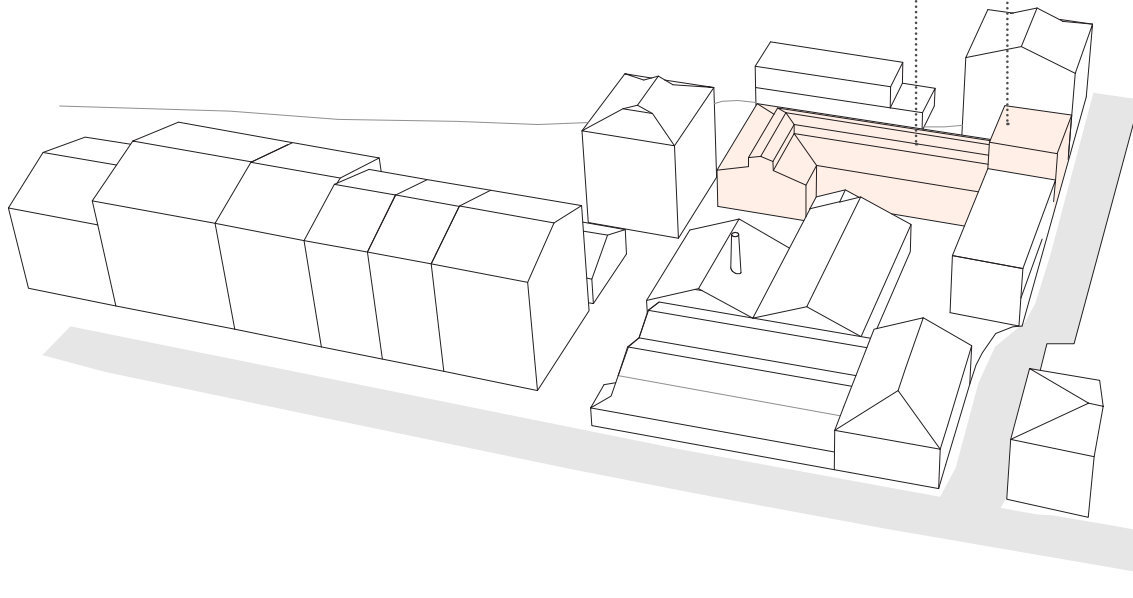
1940

Jarraian beste zatiak eraikitzen doaz. Fundizioak aktibitatea mantentzen du bien bitartean.
A continuación se construyen las partes restantes. La fundición mantiene su actividad.

Nabe perimetralaren lehen zatia eraikitzen da.
15m-tako zabalera du.

Teilatuak abertura bat dauka goi partean argia eta bentilazioa lortzeko.

Se construye la primera parte de la nave perimetral.
Tendrá una anchura de 15m.
El tejado tiene una abertura en la parte superior
para facilitar la iluminación y ventilación

Urtzaile kalean pabiloia osatzen da.
Se completa el pabellón en la C/ Fundidores.

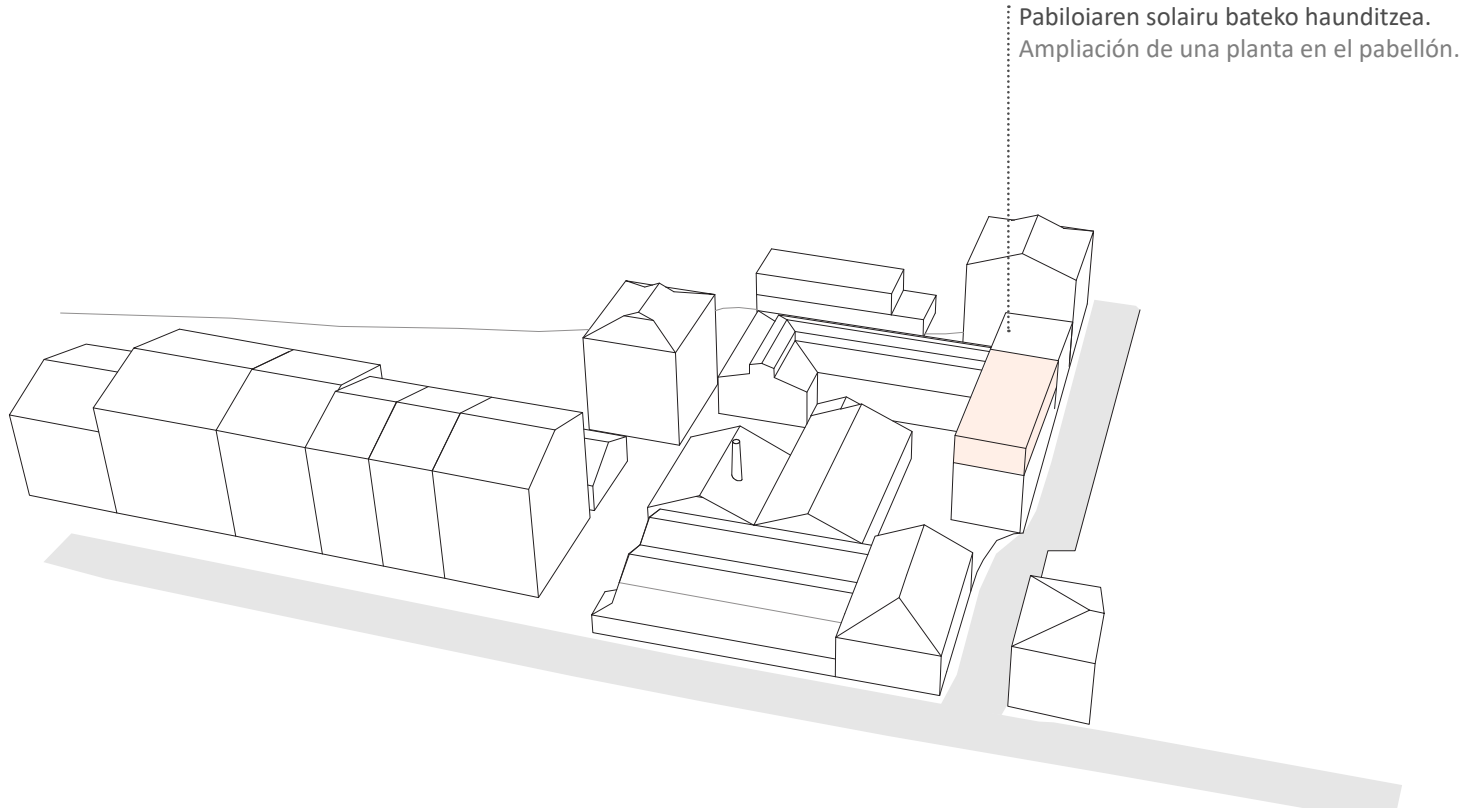
1942

1942-46 Jarraian beste zatiak eraikitzen doaz. Fundizioak aktibitatea mantentzen du bien bitartean.
A continuación se construyen las partes restantes. La fundición mantiene su actividad.

Erdi partean pabiloia eraikitzen da.
En la parte central se construye un pabellón.

Nabea eraikitzen jarraitzen da. Buelta osoa ematen du.
Se continúa construyendo la nave. Ocupa toda la vuelta.

Jatorrizko tximinia eraitsi eta berria eraikitzen da 10m eskasera
Se derriba la chimenea primitiva y se construye una nueva a escasos 10m

Transformadorea / Transformador

Patioa / Patio

Fundiziora sarrera
Entrada a fundición

Aurre partean bulegoak
Oficinas en la parte delantera

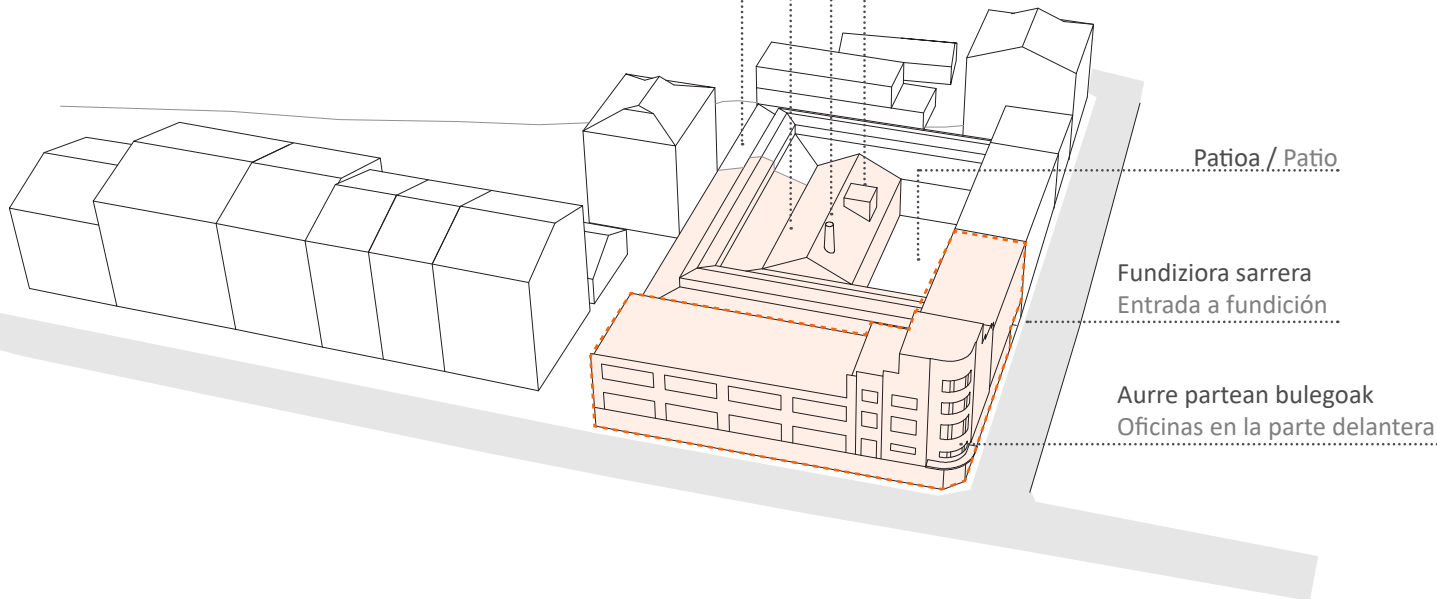
1952 Arane parteko hedapena hasten da / Se inicia la expansión hacia la zona de Arane.

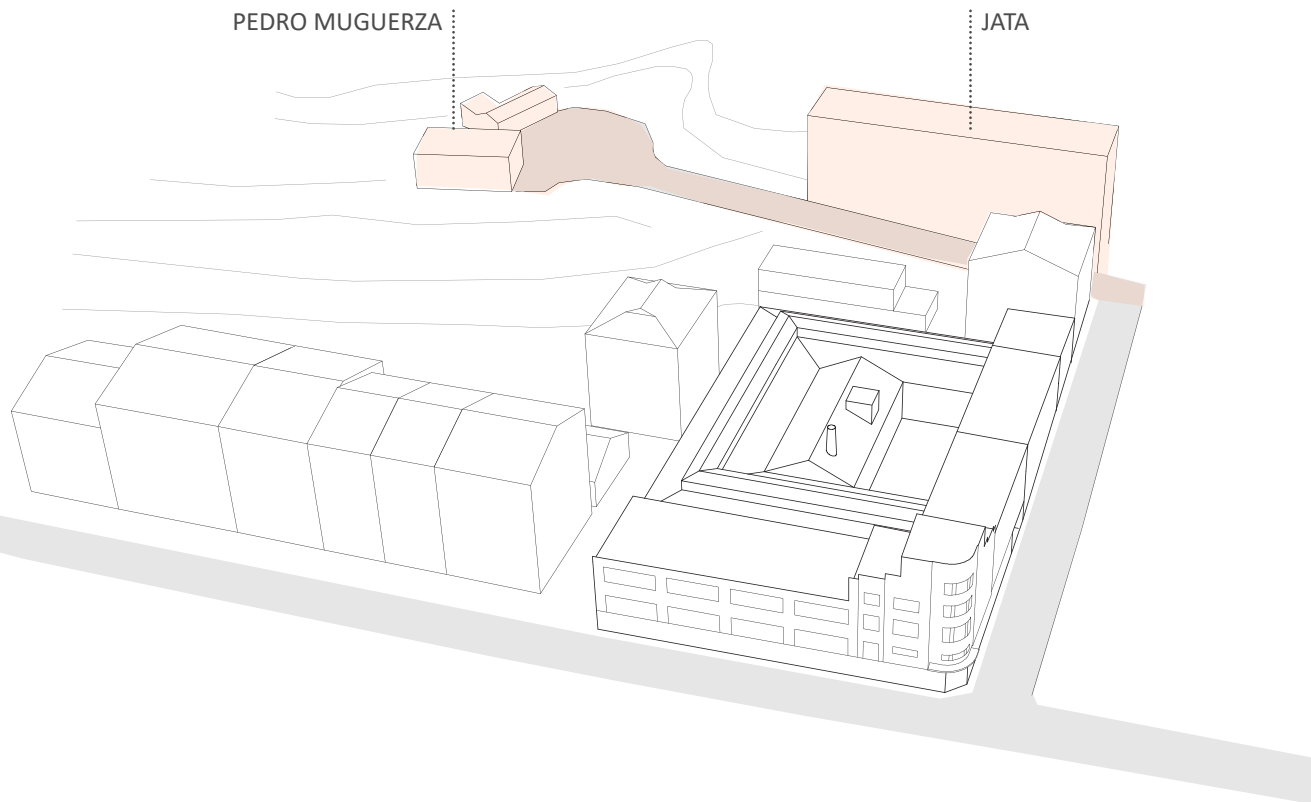
1957 Industria azalera bikoiztu egingo duen handitzea proiektatzen da. Aranen tailer gehiago eraikitzen dira. Se proyecta una ampliación que duplicará la superficie de la fundición. Se construyen más talleres en Arane.

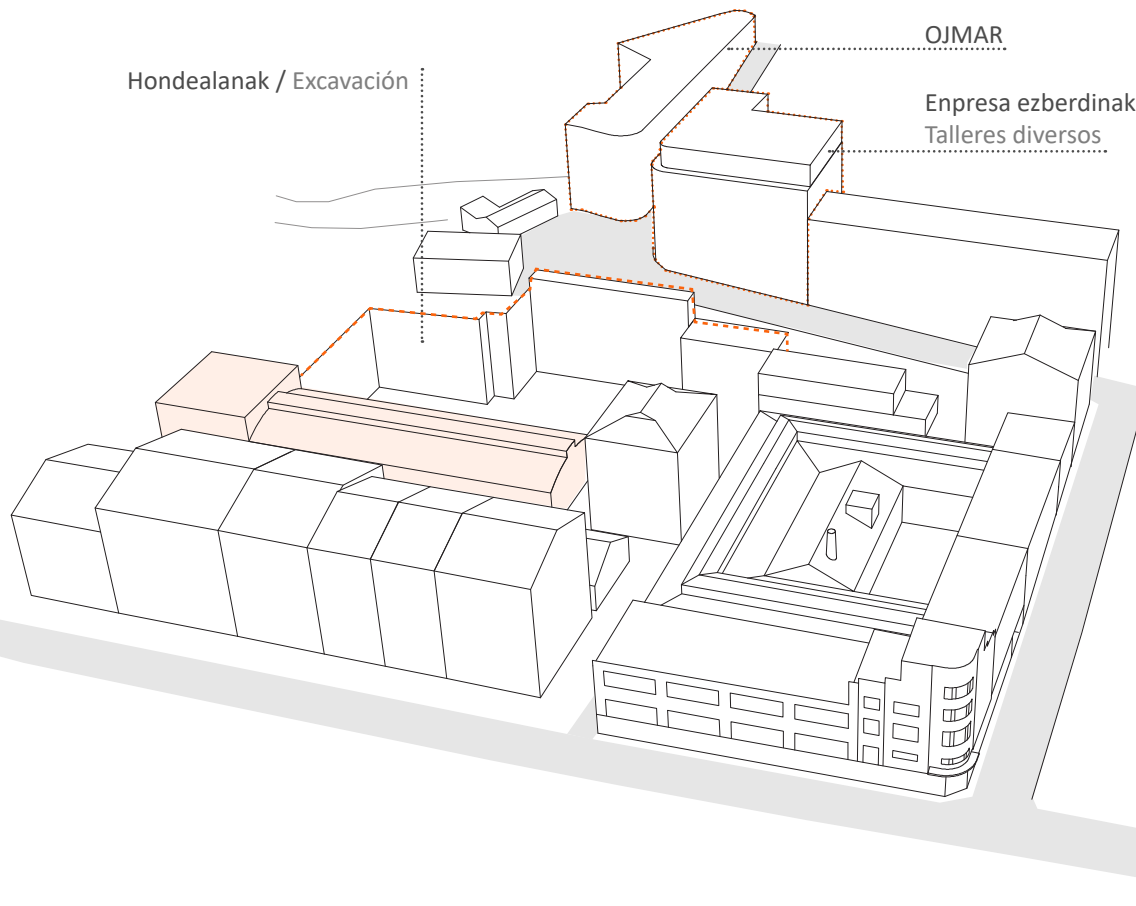
1959 Handitzeak fundizioaren instalazioak berriztea posible egiten du.
La ampliación permite renovar las instalaciones de la fundición.

Bi pabiloi. Teiltuan abertura argitasuna eta bentilazioa lortzeko
Dos pabellones. Abertura en el tejado para lograr iluminación y ventilación

Arane partean siloak eraikitzen dira.
Goitik deskargatu eta beheraino doaz.
En la parte de de Arane se construyen silos.
Descarga superior; van hasta abajo.

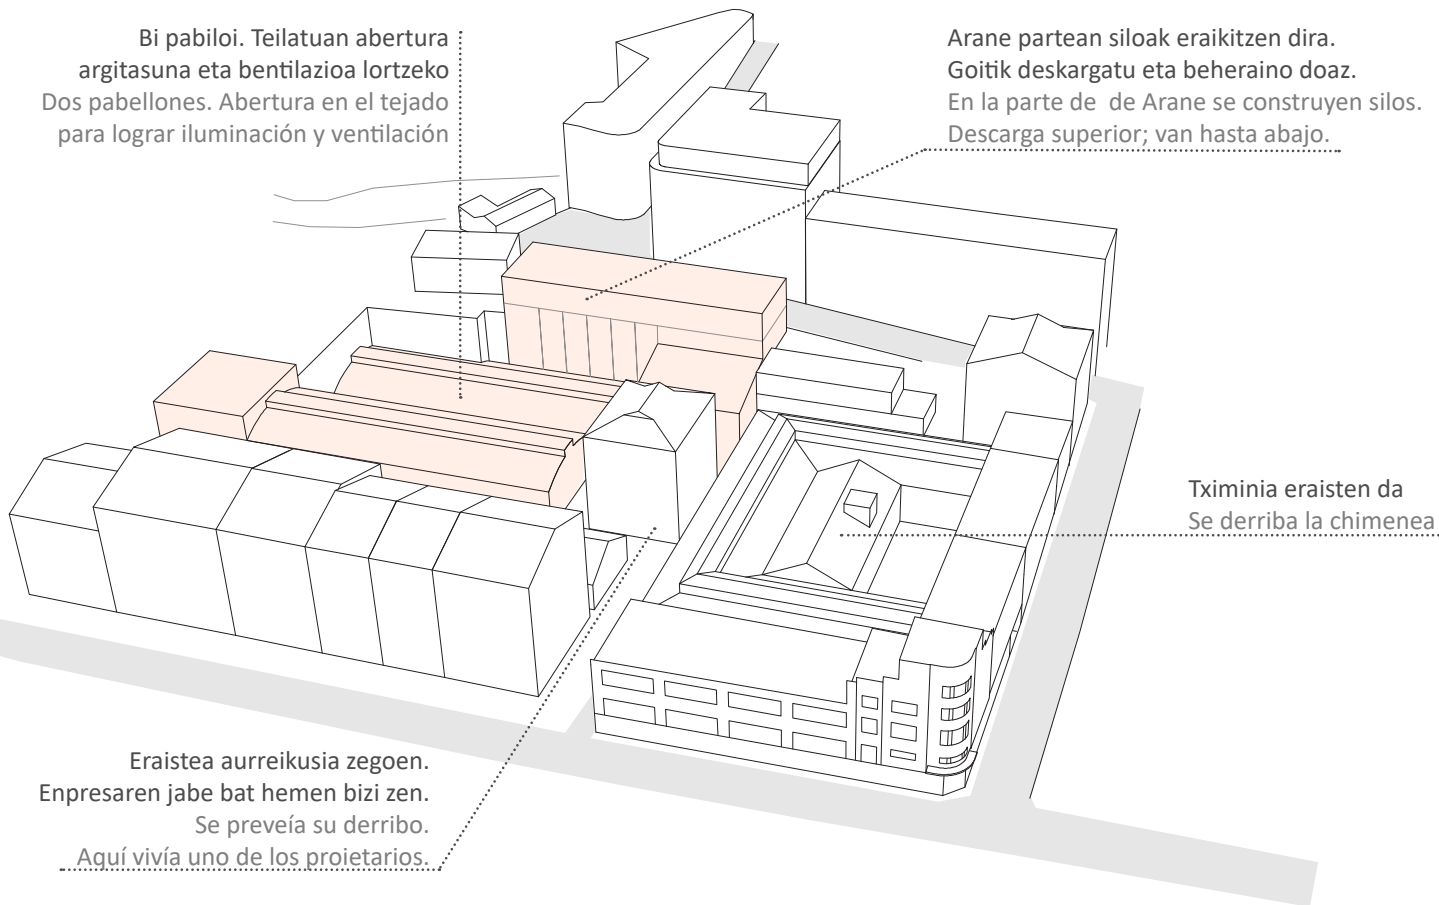
Tximinia eraisten da
Se derriba la chimenea

Eraitea aurreikusia zegoen.
Enpresaren jabe bat hemen bizi zen.
Se preveía su derribo.
Aquí vivía uno de los propietarios.

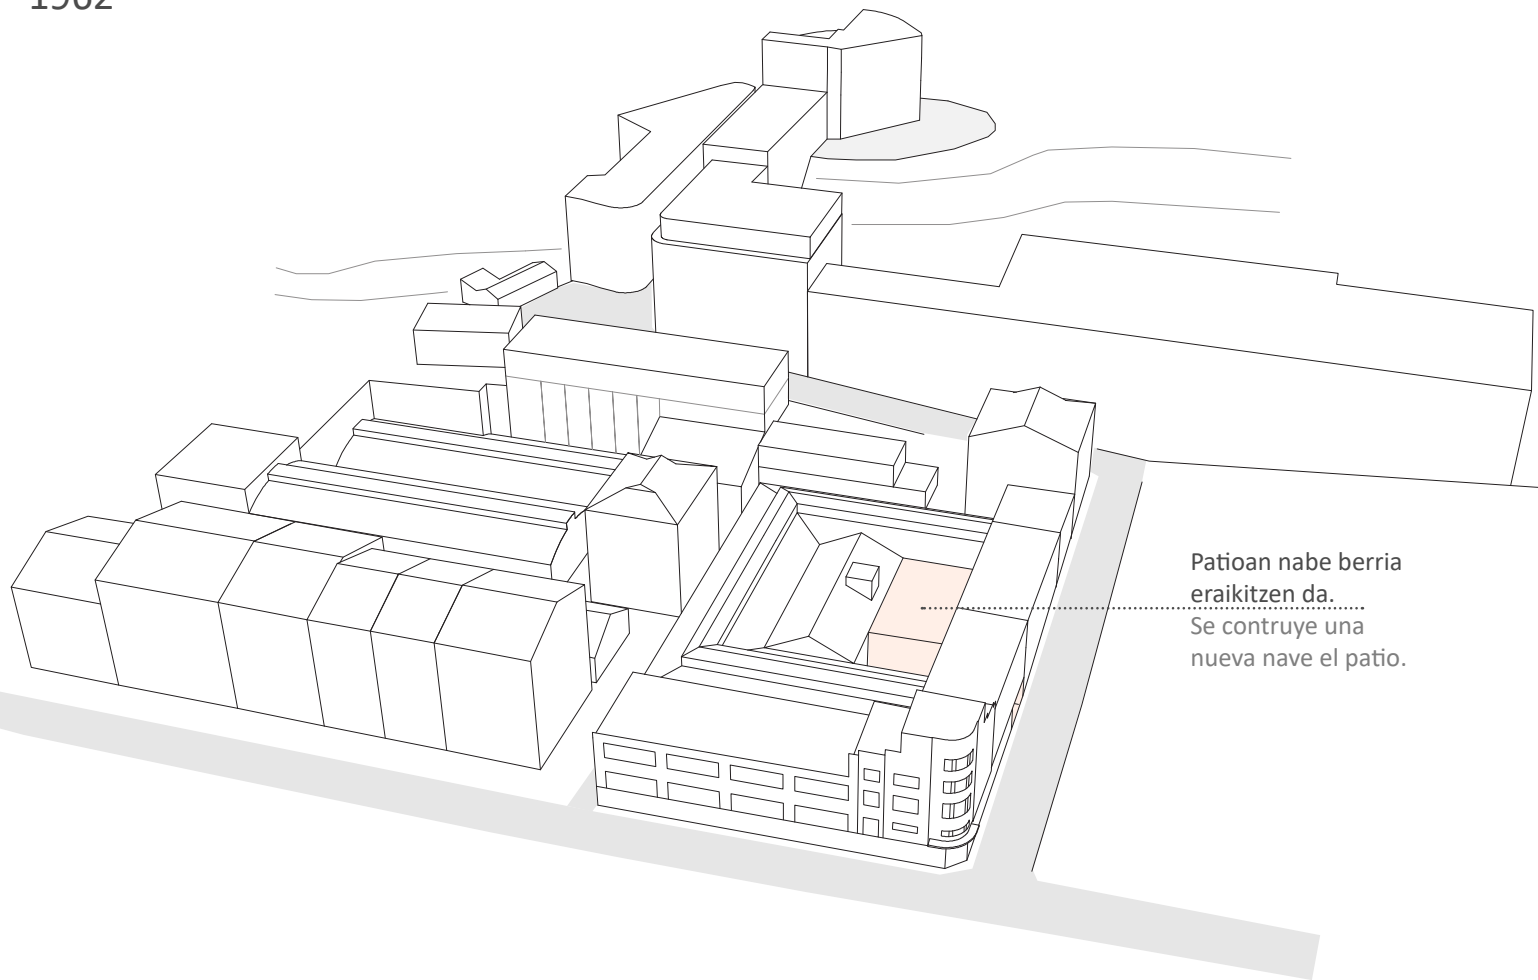
1962

Patioan nabe berria
eraikitzen da.
Se contruye una
nueva nave el patio.

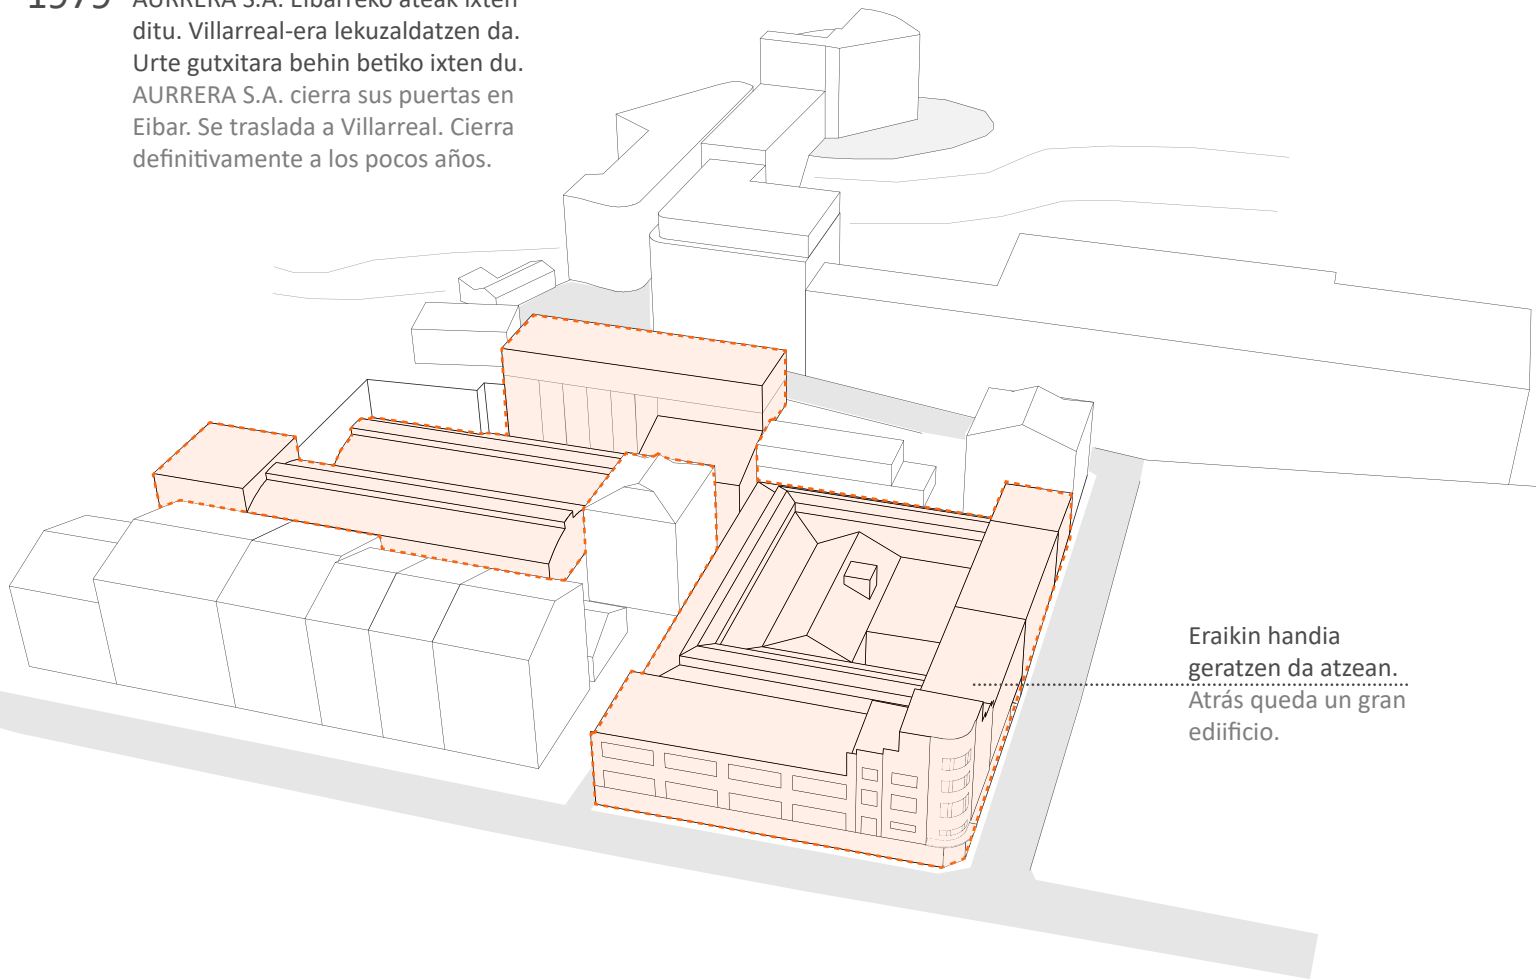
1979 AURRERA S.A. Eibarreko atek ixten ditu. Villarreal-era lekuzaldatzen da. Urte gutxitara behin betiko ixten du. AURRERA S.A. cierra sus puertas en Eibar. Se traslada a Villarreal. Cierra definitivamente a los pocos años.

Eraikin handia
geratzen da atzean.
Atrás queda un gran
edificio.

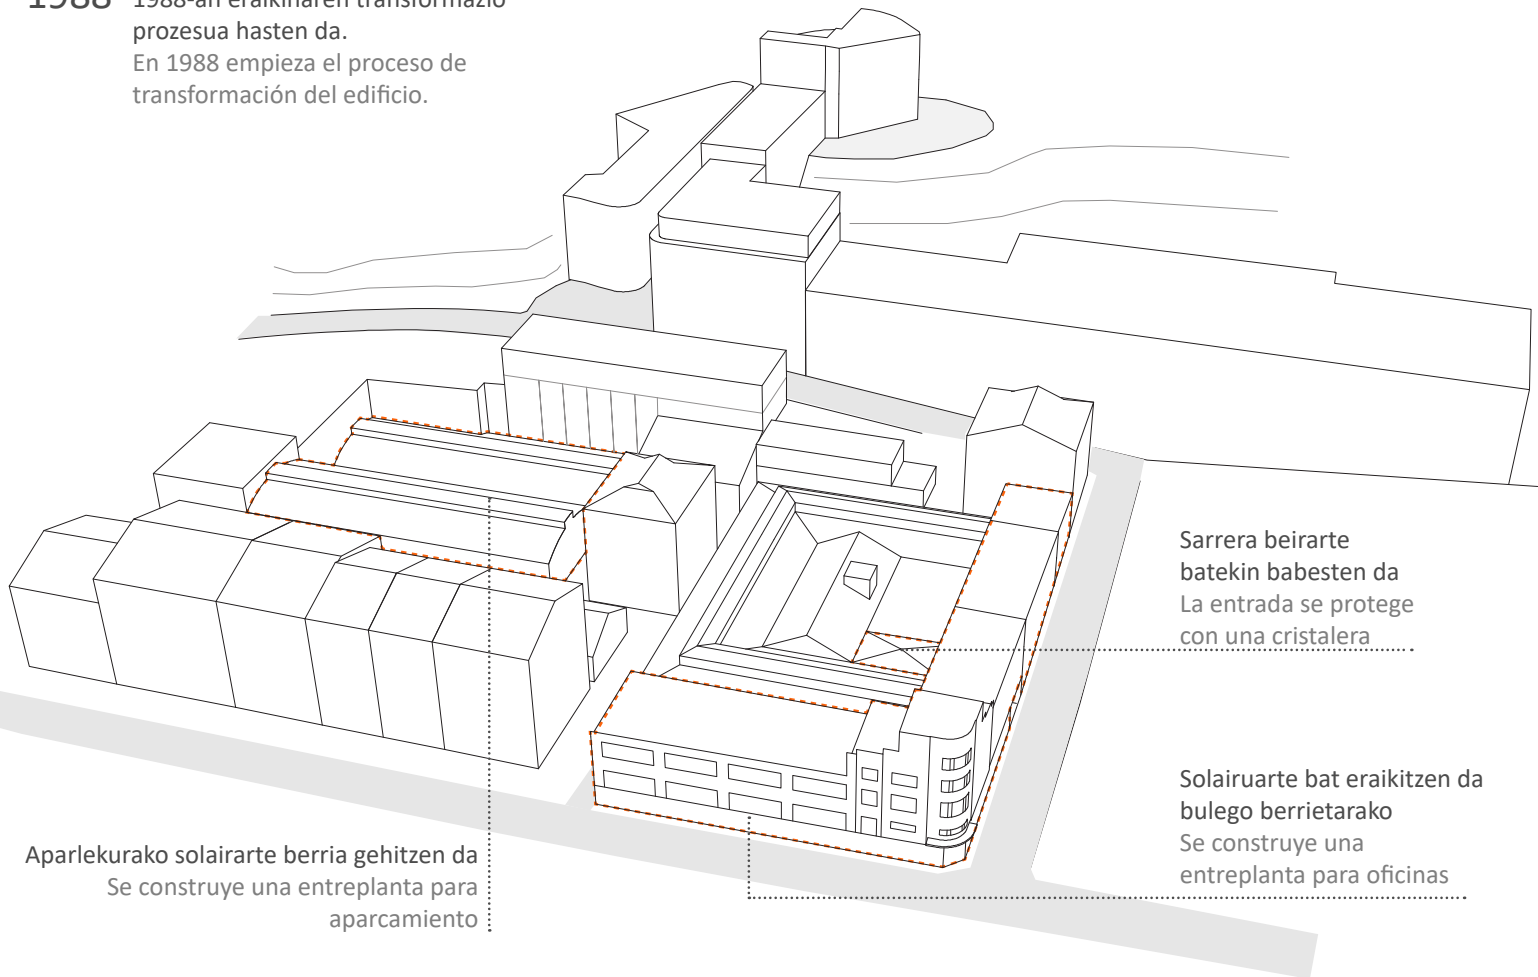
1988 1988-an eraikinaren transformazio prozesua hasten da.
En 1988 empieza el proceso de transformación del edificio.

Aparlekurako solairu berria gehitzen da
Se construye una entreplanta para
aparcamiento

Sarrera beirarte
batekin babesten da
La entrada se protege
con una cristalera

Solairuarte bat eraikitzen da
bulego berrietarako
Se construye una
entrepanta para oficinas

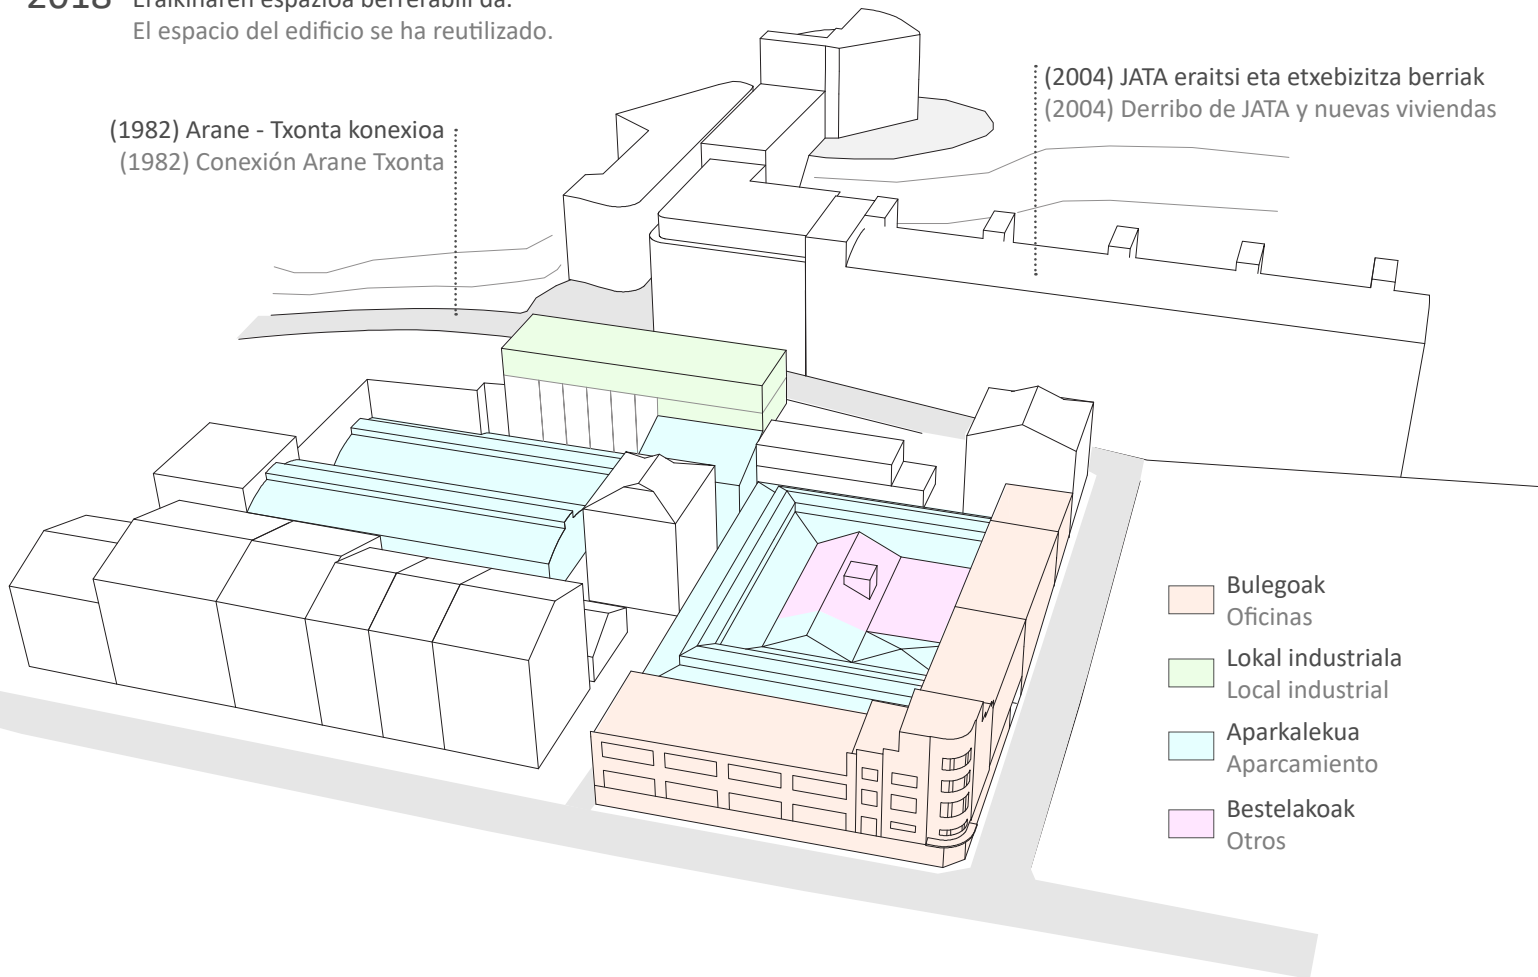
2018 Eraikinaren espazioa berrerabili da.
El espacio del edificio se ha reutilizado.

(1982) Arane - Txonta konexioa
(1982) Conexión Arane Txonta

(2004) JATA eraitsi eta etxebizitza berriak
(2004) Derribo de JATA y nuevas viviendas
