**RESTAURACIÓN DEL RETABLO MAYOR  
DEL SANTUARIO DE Ntra. Sra. DE  
ARRATE. EIBAR. GUIPÚZCOA.**

**Septiembre de 2004 – Diciembre de 2004**

A petición del departamento de cultura del ayuntamiento de Eibar e iglesia, el informe técnico e informe del tratamiento de restauración realizado que se presenta corresponde a elementos ornamentales del retablo barroco y pintura mural e imagen que componen el Calvario, que corresponden a los elementos restaurados, quedando excluidos los lienzos de Ignacio de Zuloaga, interior del camarín e imagen de la Virgen.

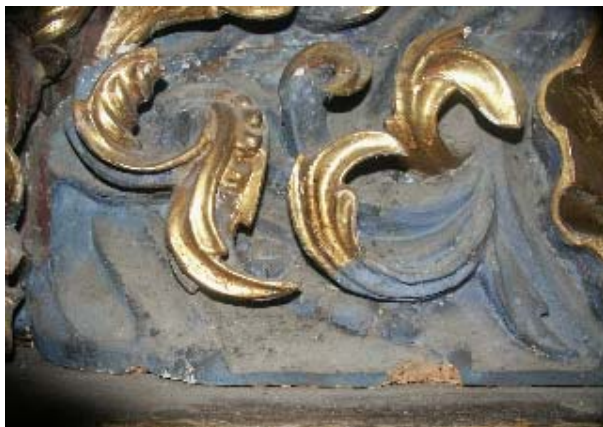
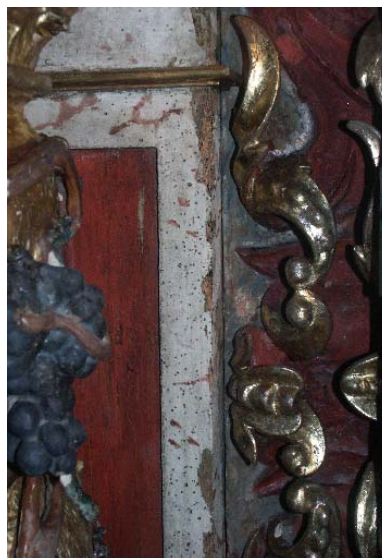
Se aprecia ataque de insectos xilófagos en las piezas de madera original. Las piezas de madera nueva colocada en intervenciones posteriores, se encuentran en buen estado.

El ataque de xilófagos afecta, especialmente, a elementos decorativos del retablo, ocasionando el debilitamiento del soporte de madera con pérdida de materia en zonas.

### *Pérdida de soporte por ataque de xilófagos*

Las zonas debilitadas de la madera por el ataque de xilófagos ha ocasionado el debilitamiento del soporte con pérdidas del mismo en algunas zonas del retablo. Estas partes han recibido un tratamiento de consolidación para restablecer la resistencia y consistencia del material deteriorado. Se ha aplicado un producto consolidante en la zona tratada, ya sea a brocha o jeringuilla, en aplicaciones sucesivas y proporciones crecientes para facilitar su penetración. Se ha aplicado Paraloid B72 disuelto en Tolueno en concentraciones del 5 al 20%.

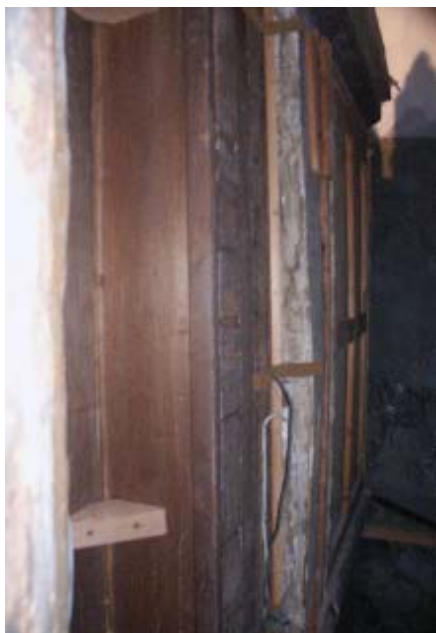
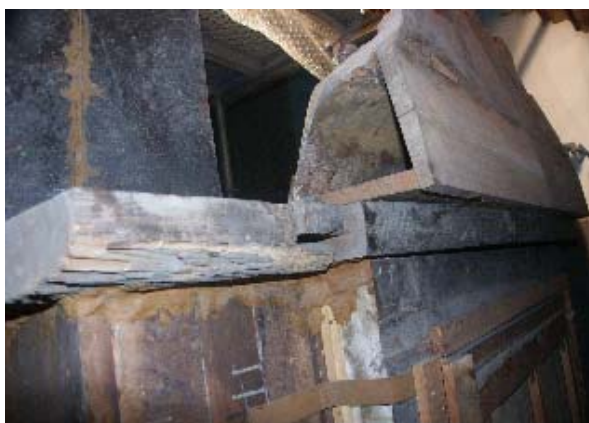
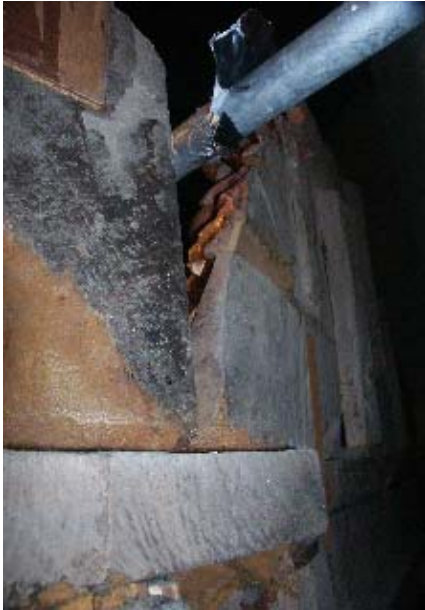
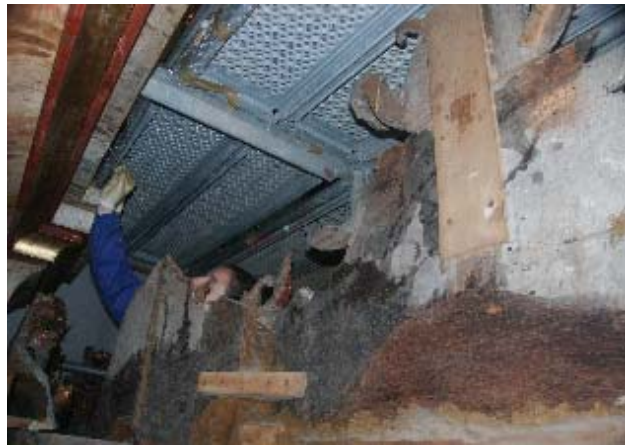
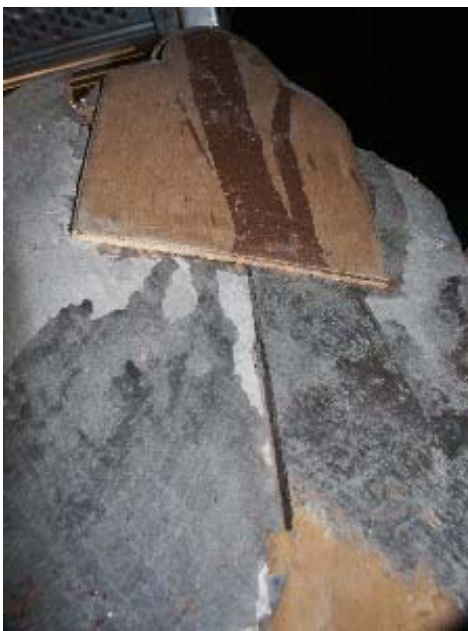
Algunos de los clavos de forja originales, utilizados en la unión de piezas, actualmente están a la vista, con pérdida del dorado que los cubría. La oxidación ha ocasionado esta pérdida. El resto de las piezas están unidas entre sí mediante tirafondos, aplicados en la intervención de los años 70.

*Reverso del retablo. Diferentes sistemas de unión de piezas empleados en la restauración de los años 70*

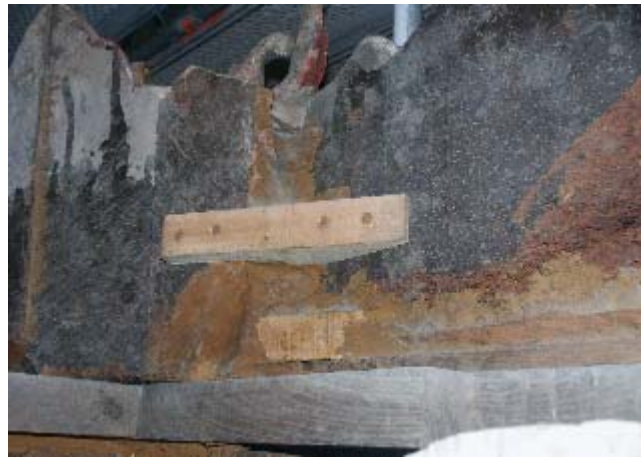
En su construcción es muy importante la elaboración de una buena estructura de amarre tanto del retablo al muro como de las diferentes piezas entre sí. Actualmente el sistema que presenta no responde a lo que originariamente fue al haber sufrido varias intervenciones en las cuales se desmontó. El sistema de anclaje del retablo al muro no presenta problemas; pero sería conveniente revisarlo junto con el sistema de unión de las diferentes piezas que componen el retablo.

*Sistema de anclaje al muro*

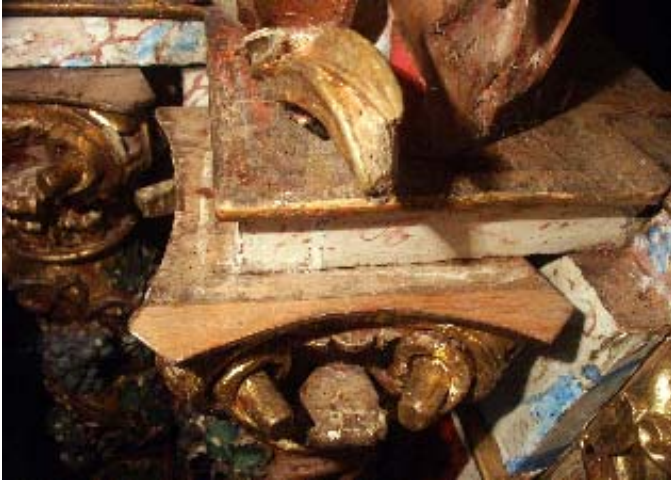
En algunas de las piezas originales se han localizado injertos en madera nueva (pino). El motivo de esta intervención es posiblemente el debilitamiento y rotura de la madera original en estas zonas. En pequeñas pérdidas de soporte se utilizó en su reconstrucción araldite.

*Injertos en piezas originales*

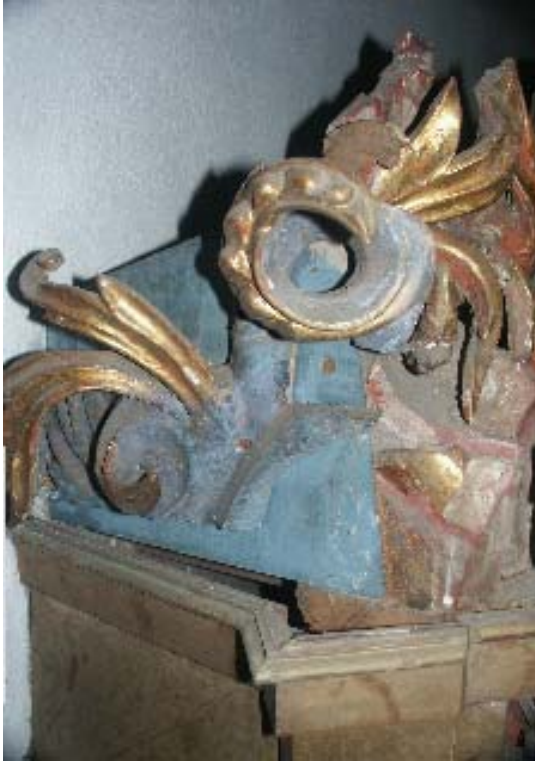
En la unión de piezas se han utilizado tirafondos. Actualmente las cabezas están a la vista y presentan oxidación. En algunas de las piezas originales se pueden ver los clavos de forja utilizados en el sistema de unión original.

*Fijación de piezas con tirafondos.*

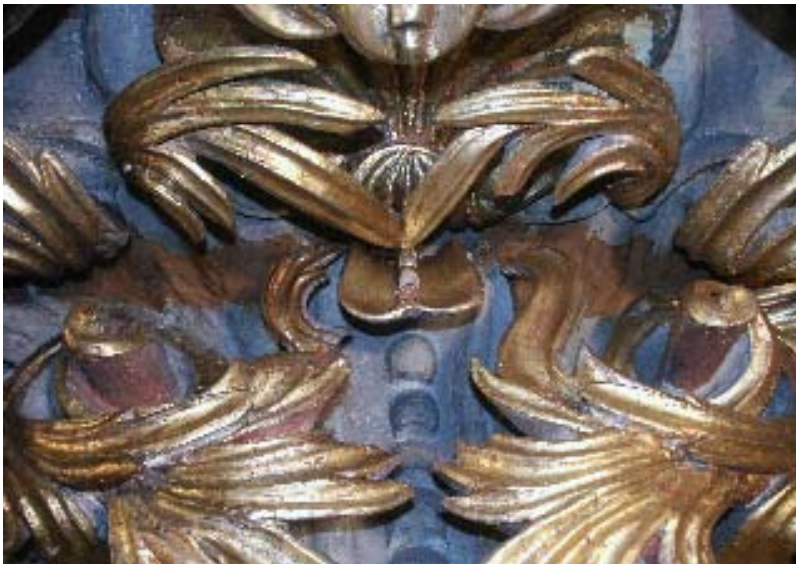
En algunas zonas aparecen piezas que no corresponden al lugar donde han sido colocadas (intervención de los años 70).

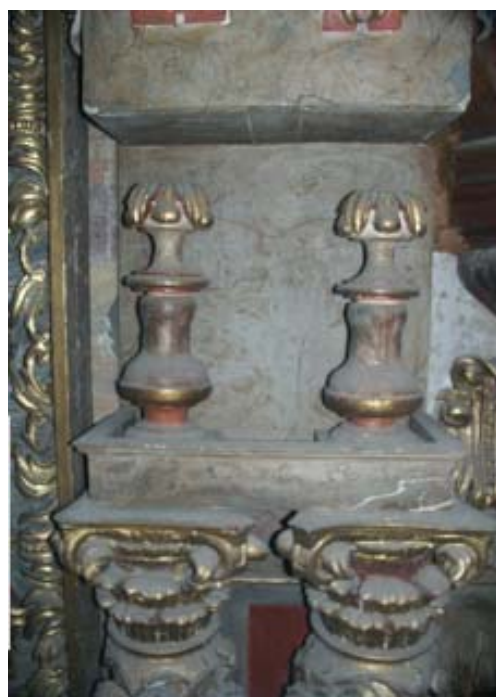
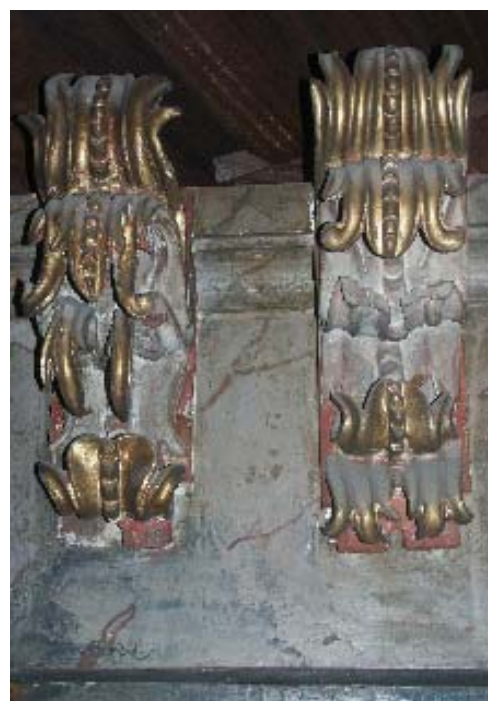
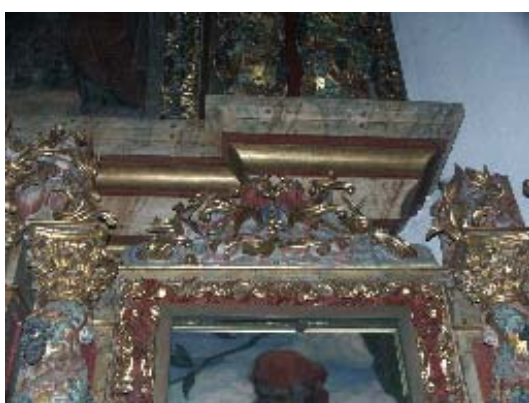
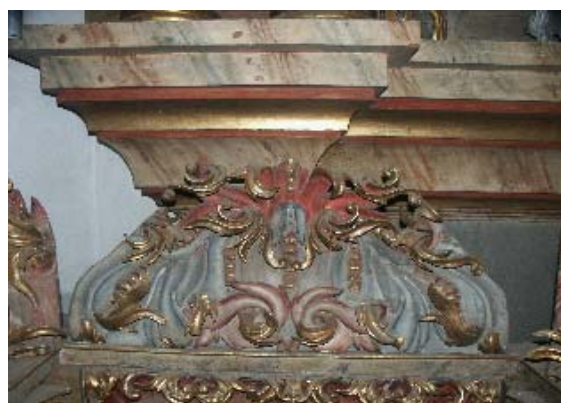
*. Intervención de los años 70. Marmorizado de piezas nuevas de la mazonería, con la intención de imitar el marmorizado de la intervención anterior.*

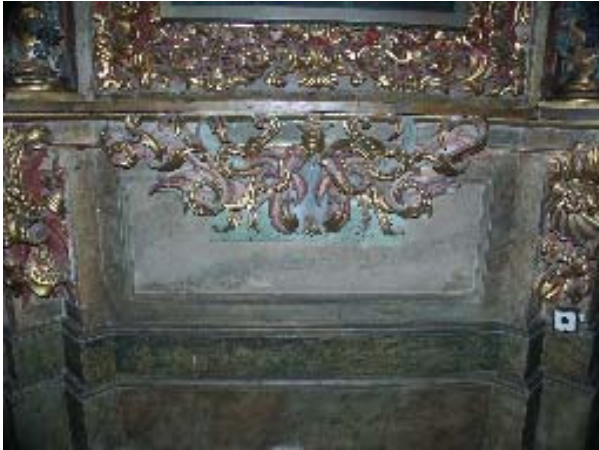
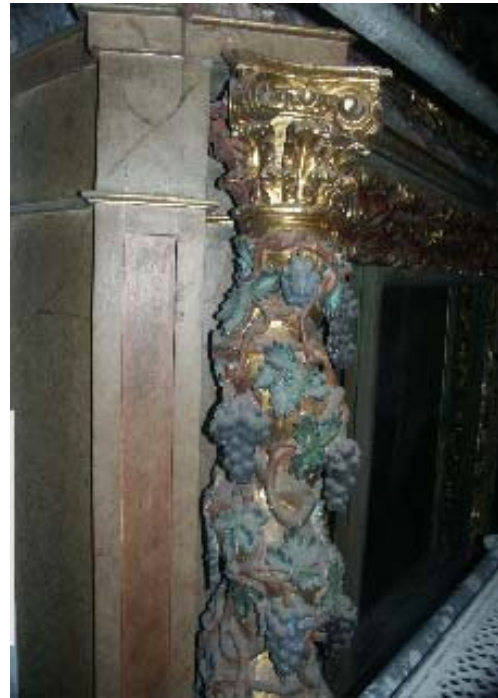
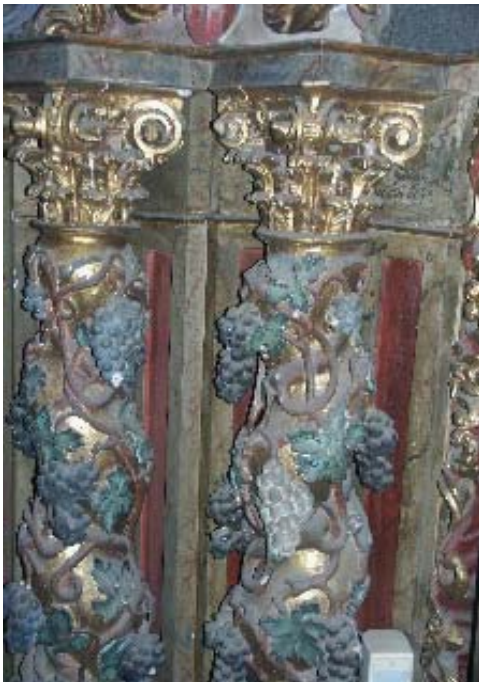
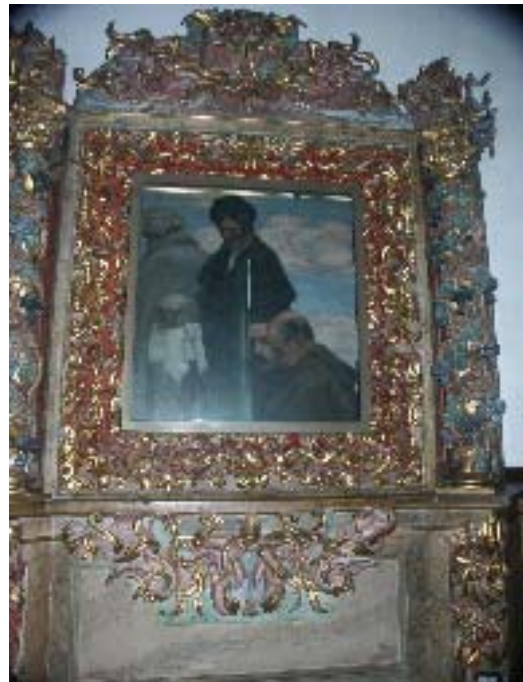
*En piezas originales de la mazonería, aplicación de una gruesa capa de barniz sobre la capa de color ya existente, que corresponde al marmorizado imitado en las piezas nuevas. En muchas zonas esta intervención invade partes originales, cubriéndolas.*

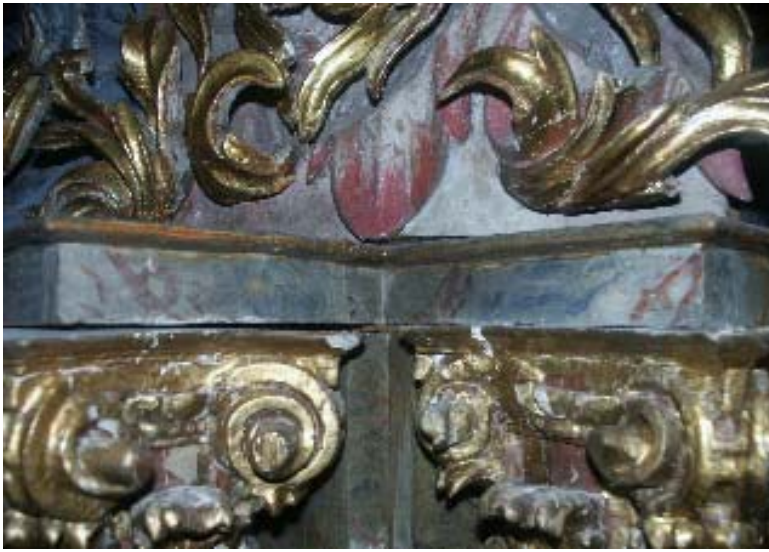
*Pérdidas de policromía que dejan la preparación a la vista.*

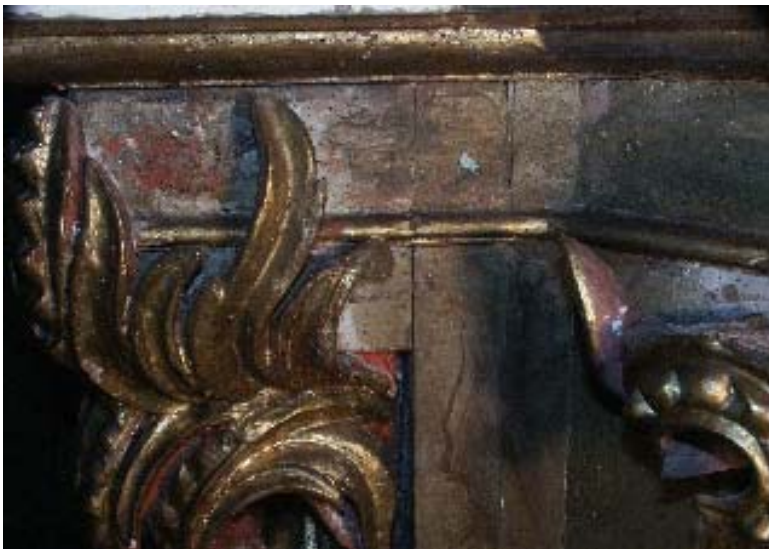
*Intervención de los años 70. Detalle marmorizado.*

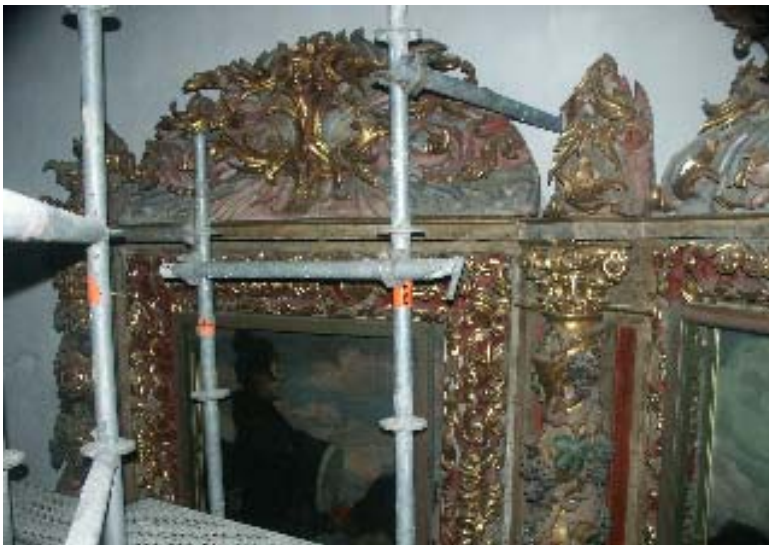
*Intervención de los años 70. Reintegración realizada sobre suciedad y depósitos superficiales.*

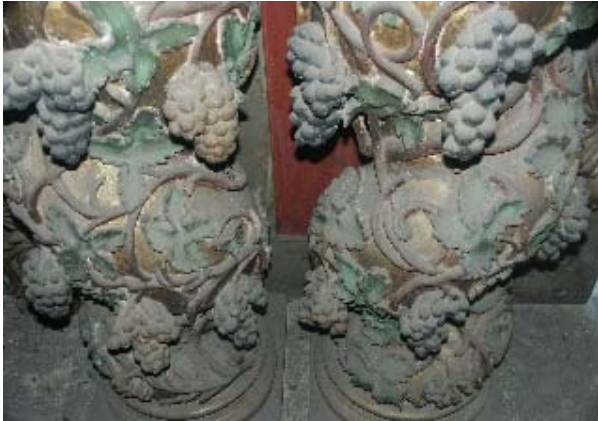
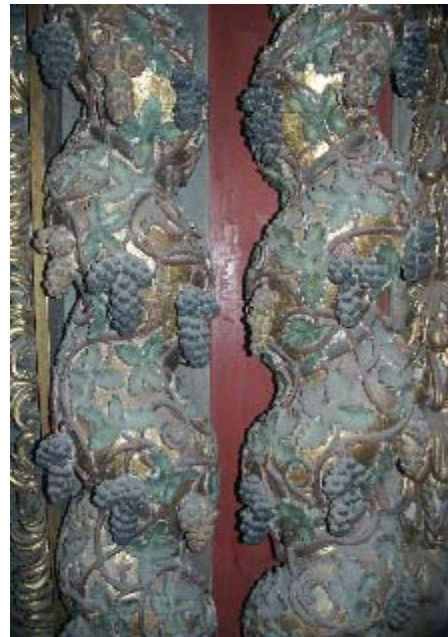
Una gruesa capa de barniz alterado y suciedad superficial cubren toda la superficie del retablo, ocultando los colores de su policromía y la viveza del dorado de toda su arquitectura.

*Gran acumulación de polvo y suciedad superficial.*

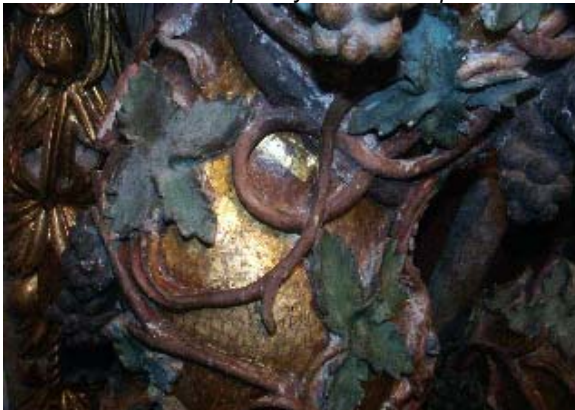
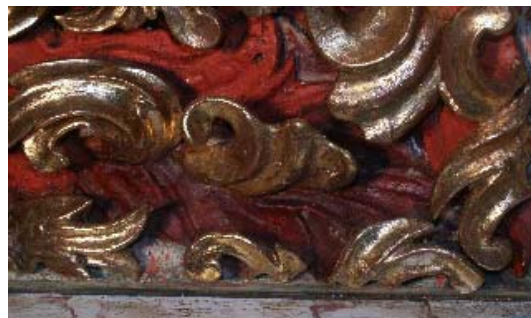
*Gruesa capa de barniz alterado*

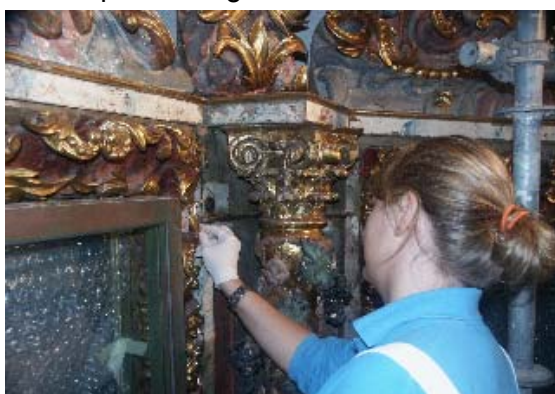
*Eliminación de repinte*

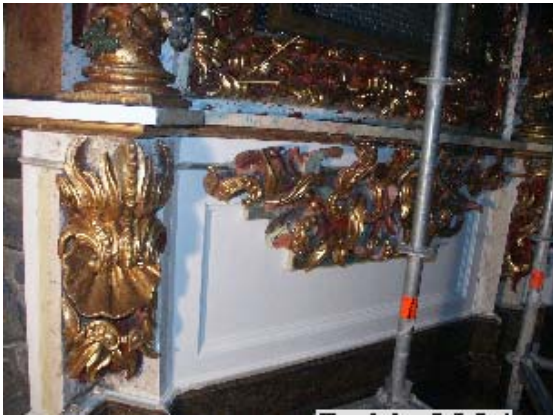
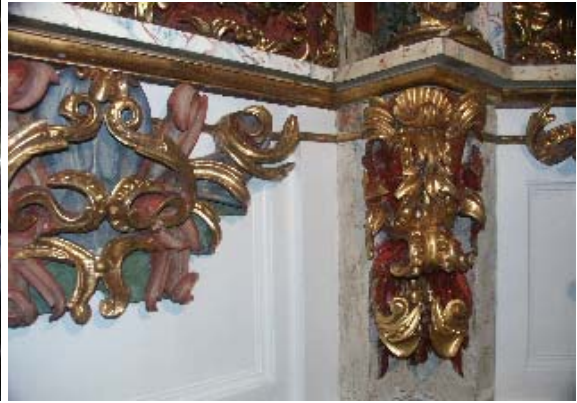
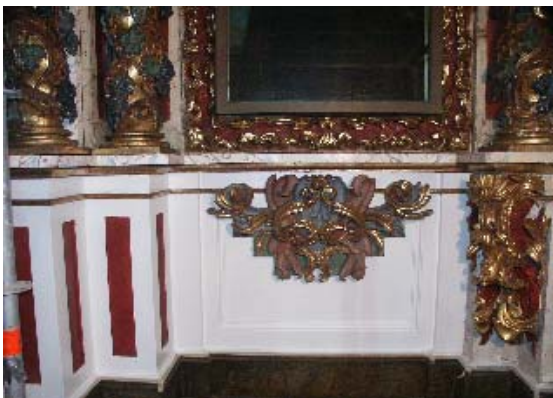
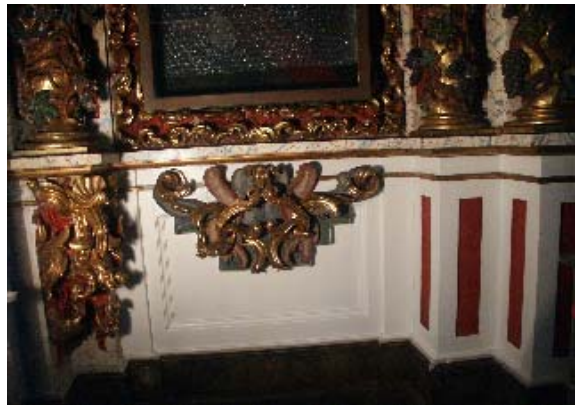
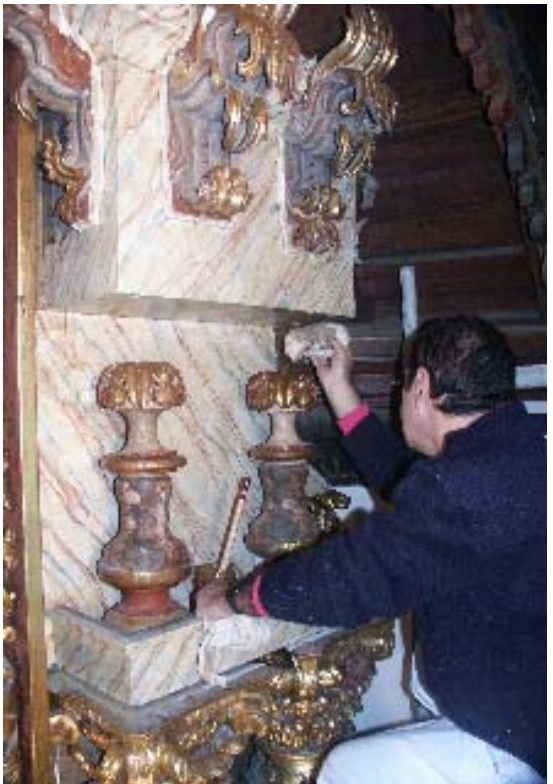
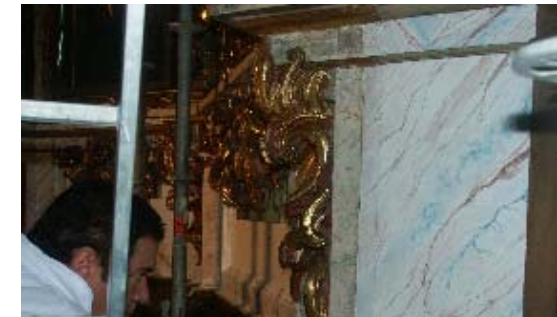
*Marmorizado de piezas de la mazonería nuevas*

En las piezas lisas de la mazonería (elementos nuevos), se ha reproducido el marmorizado de la 2ª intervención, que es lo que suponemos se pretendió en la última intervención acometida.

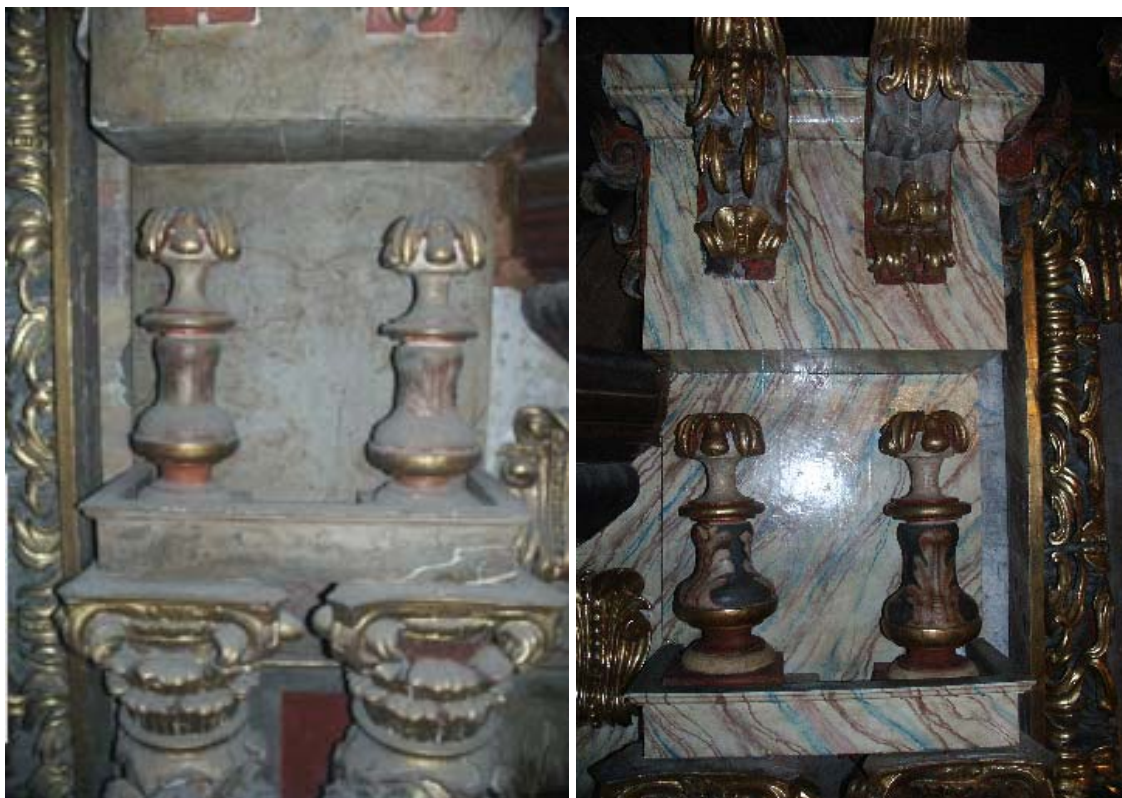
*Antes y después de la restauración.*

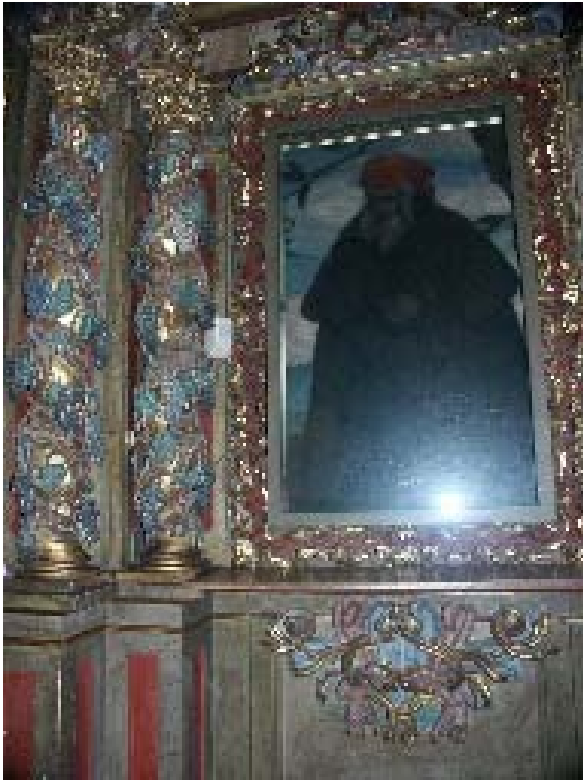
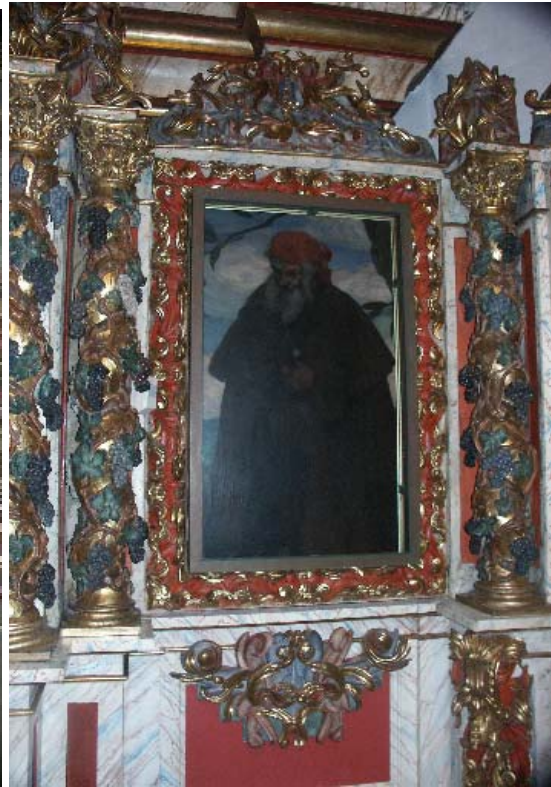
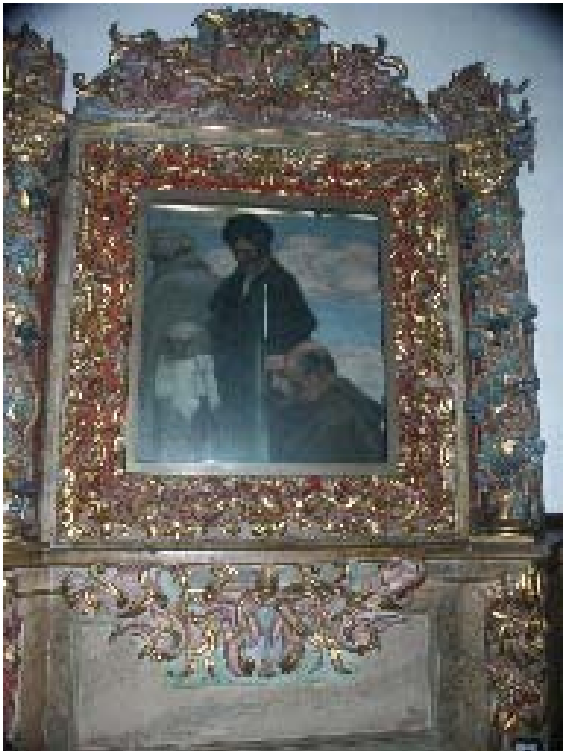
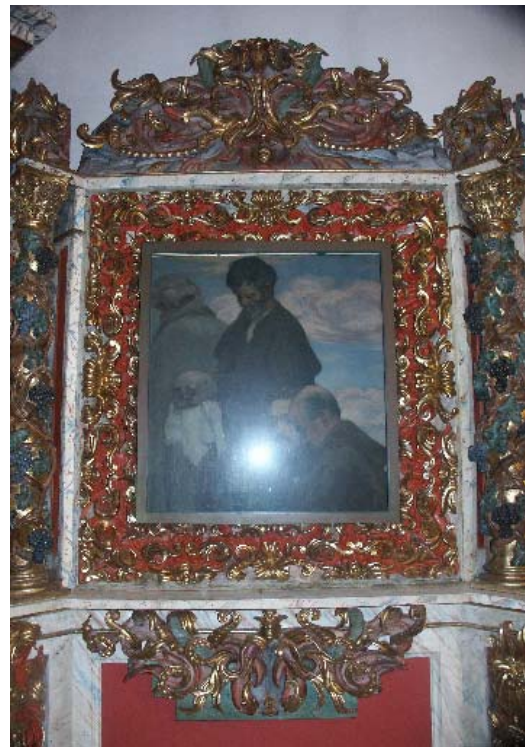
*Antes y después de la restauración.*

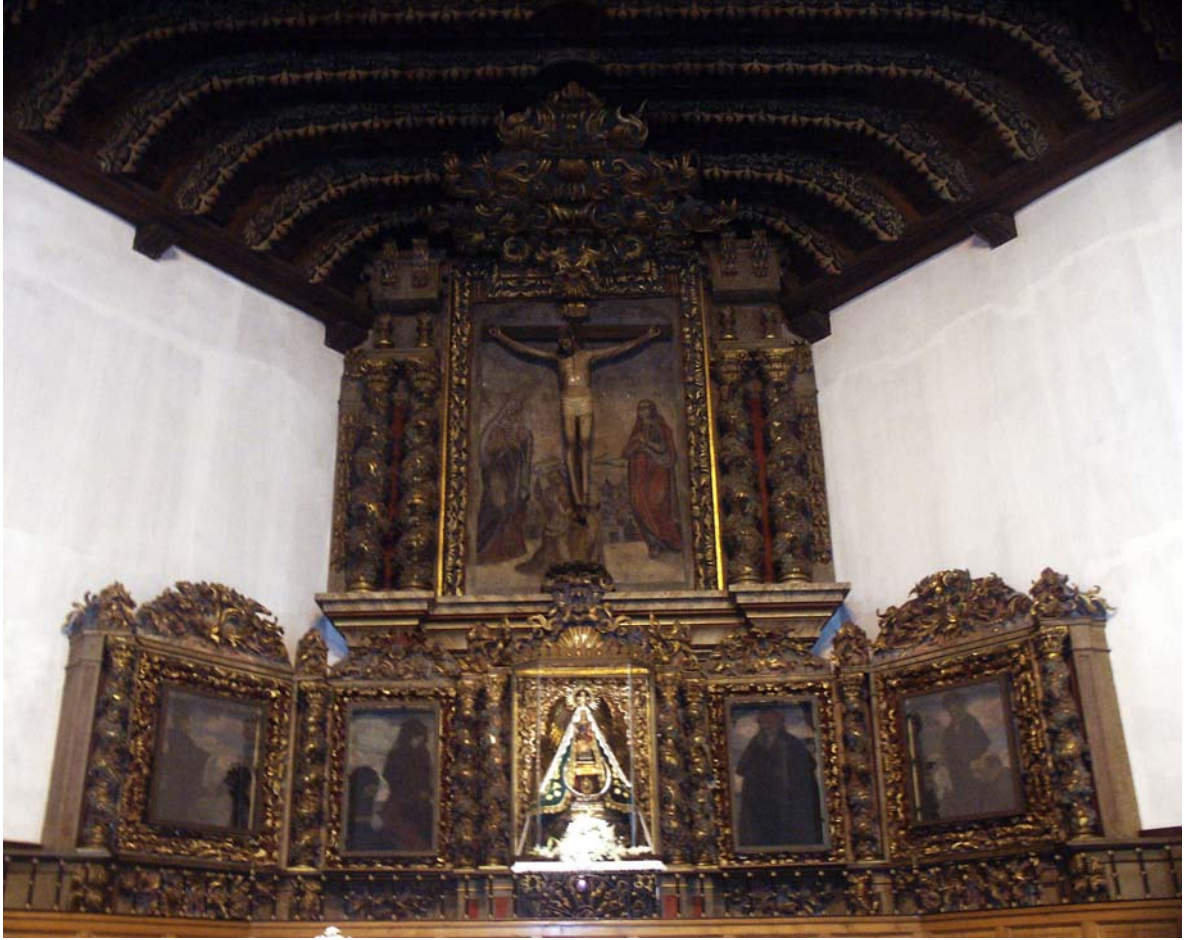
*Fotografía antes de la restauración*

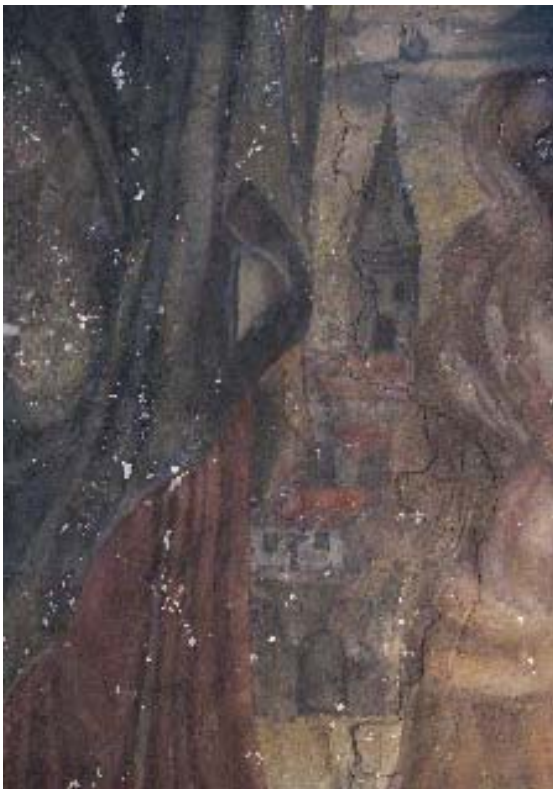
*Pequeñas pérdidas de policromía.*

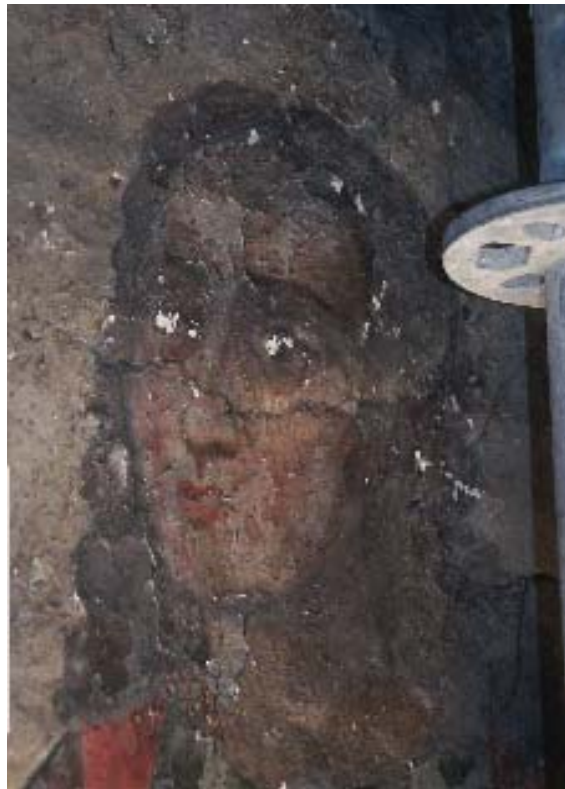
*Detalle. Perdidas de policromía.*

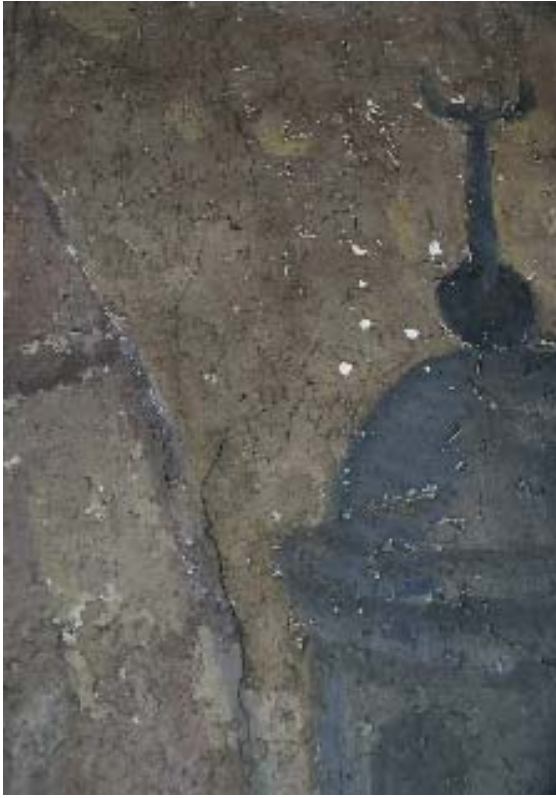
*Detalle. Levantamiento de policromía*

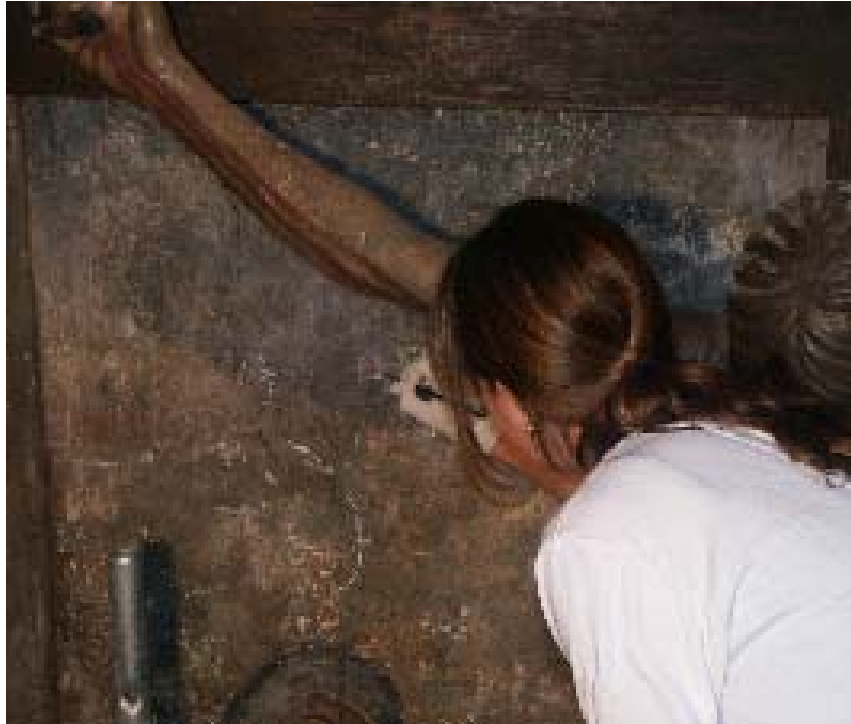
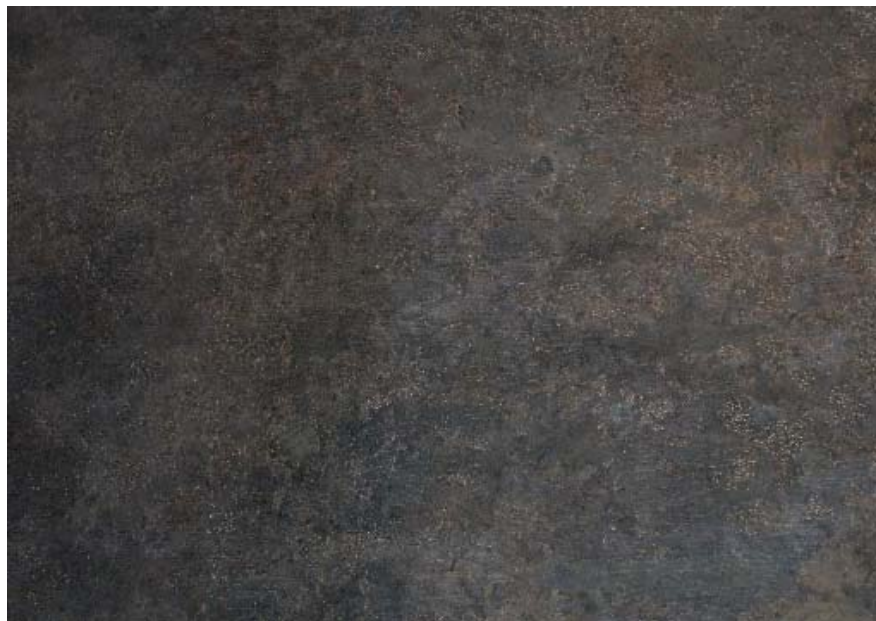
*Detalle. Reintegración cromática.*

**Reintegración estética** de pintura mural y mortero aplicado con acuarelas y lápices acquarelables.

- En pequeñas lagunas, con mortero o preparación a la vista, se ha realizado una reintegración con acuarela, a base de puntos o a “serpentello”, consistente en pequeñas serpentinas, que forman una trama abierta, que permiten una clara distinción entre el original y las zonas intervenidas.
- En la policromía aplicada en la restauración de los años 70, que hemos mantenido, se han reintegrado las zonas en las que el tono empleado desvirtúa la visión global. Se ha realizado una reintegración con lápices acquarelables, empleando la técnica de “rigattino”.

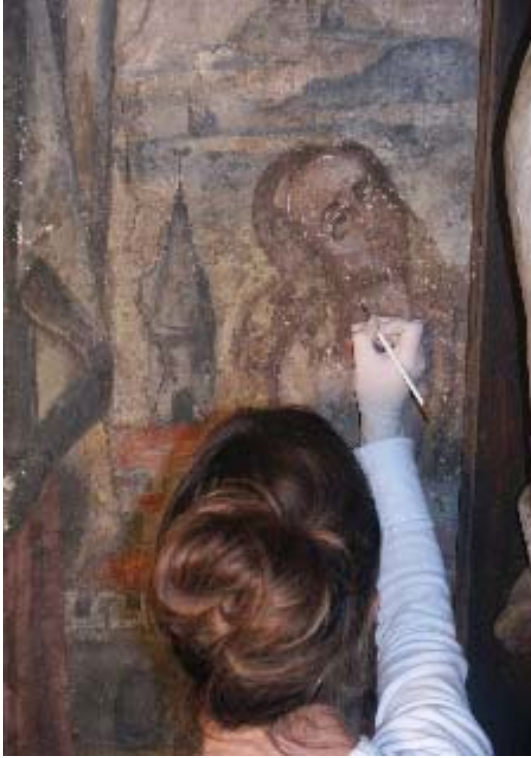
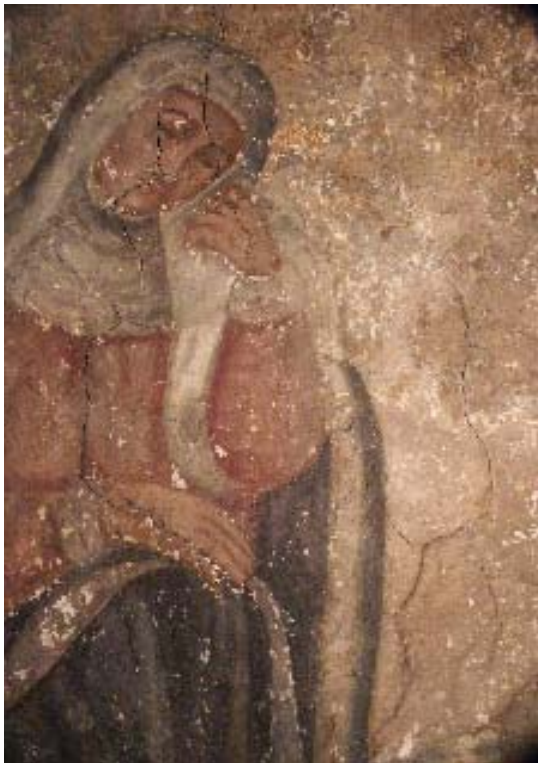
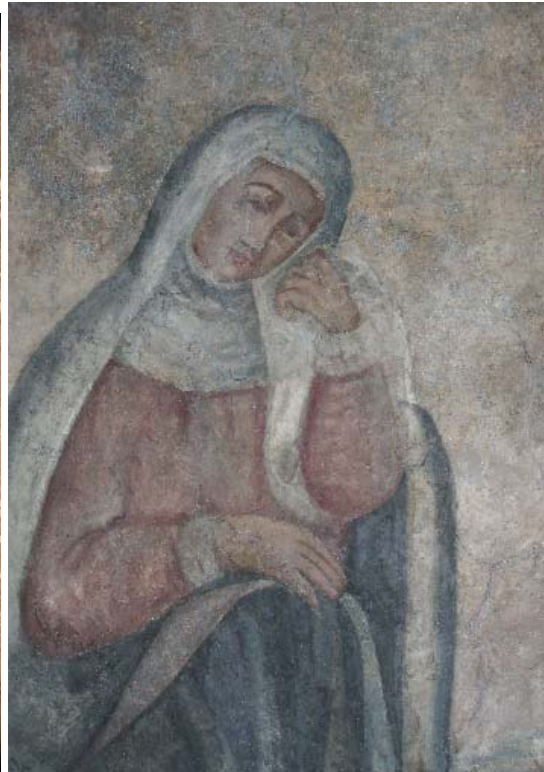
*Detalle. Reintegración cromática.*

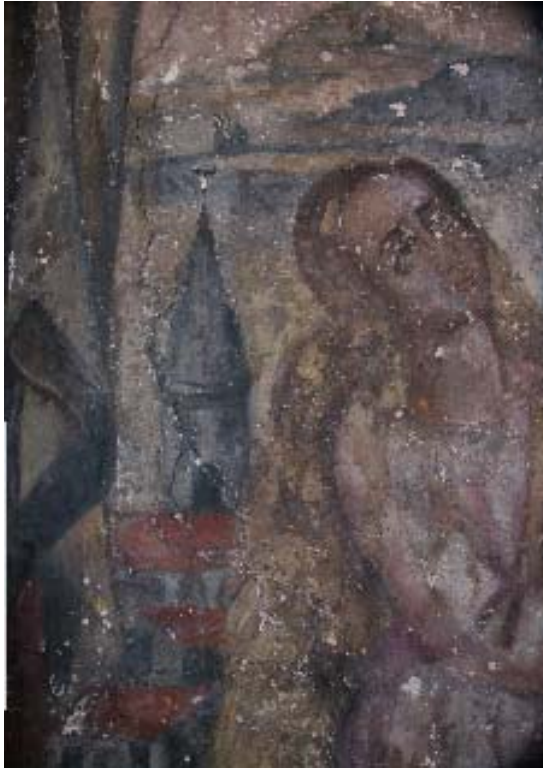
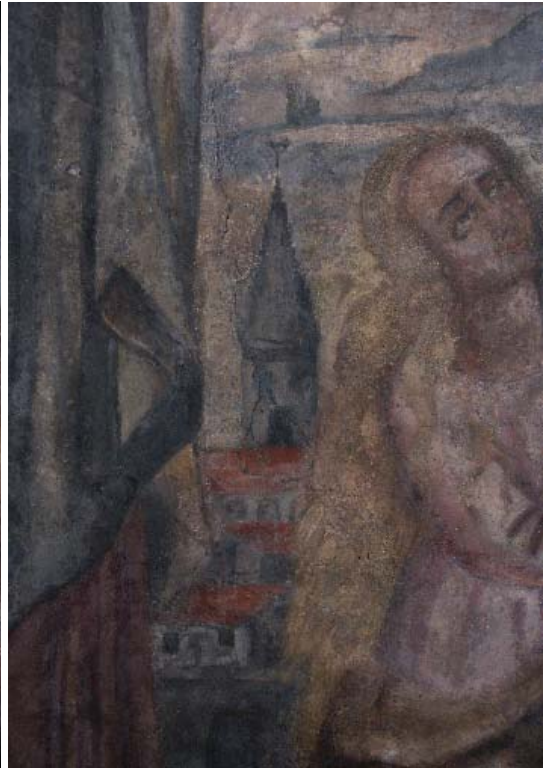
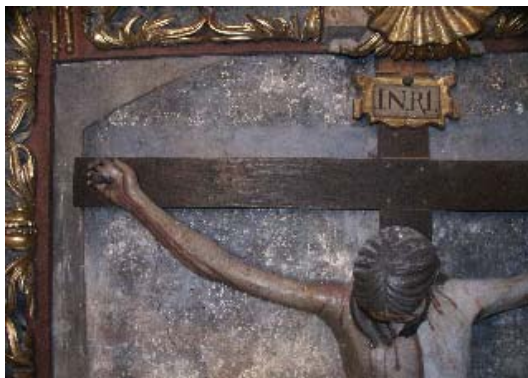
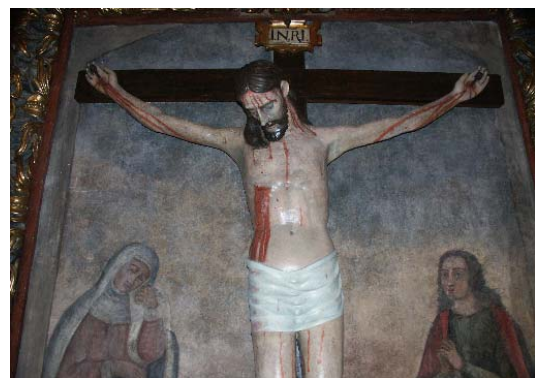
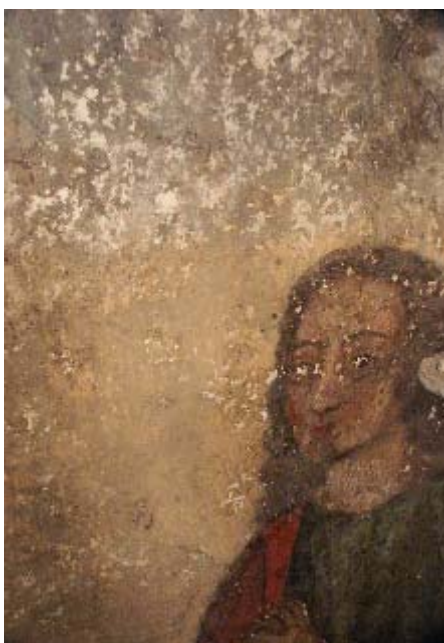
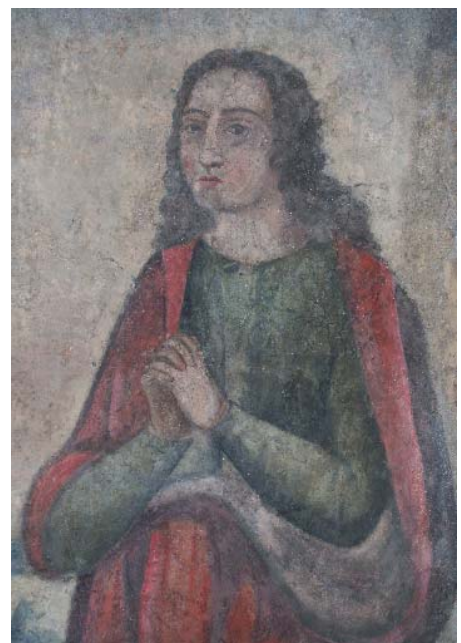
*Antes y tras la reintegración cromática*

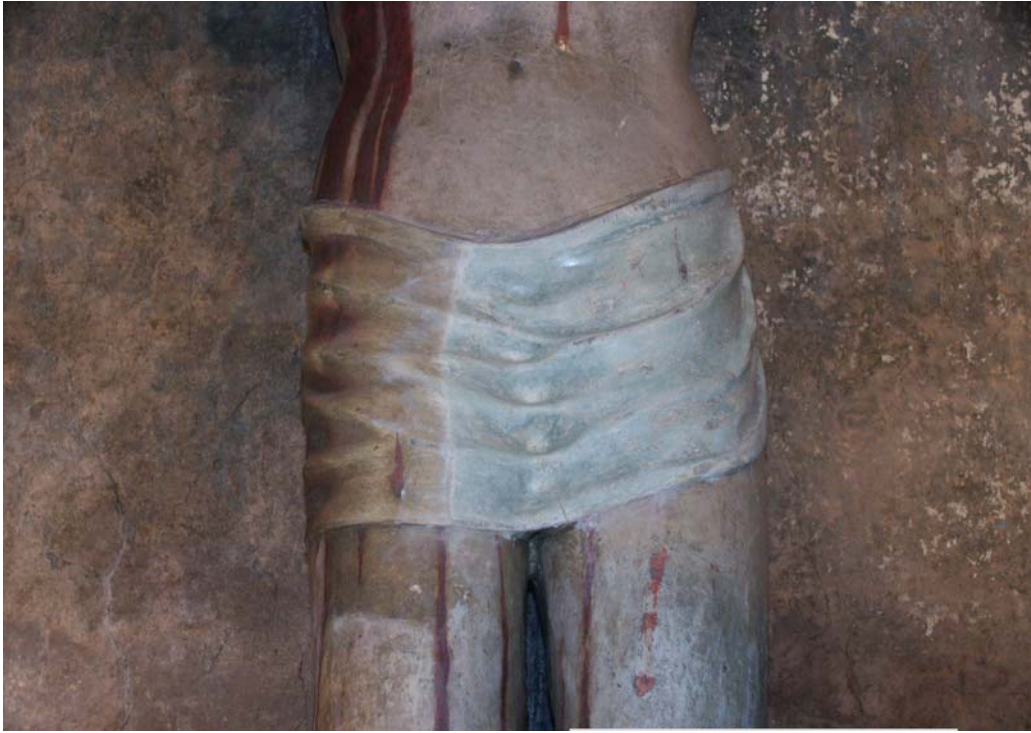
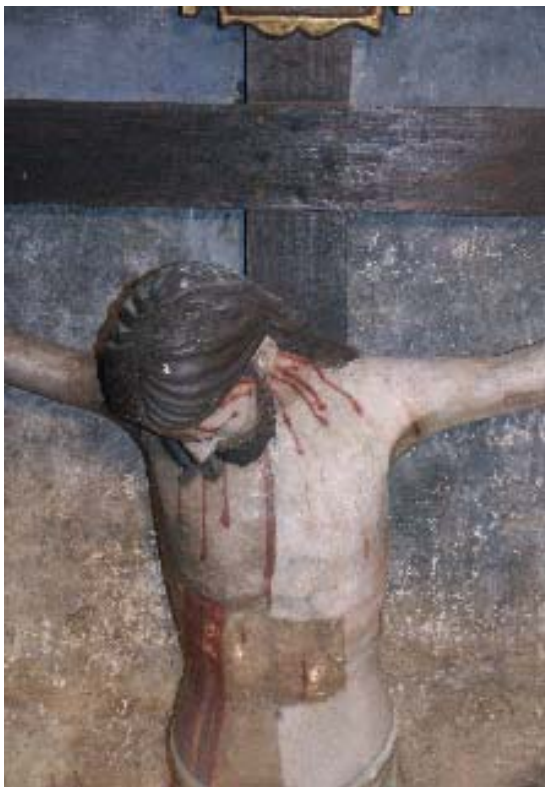
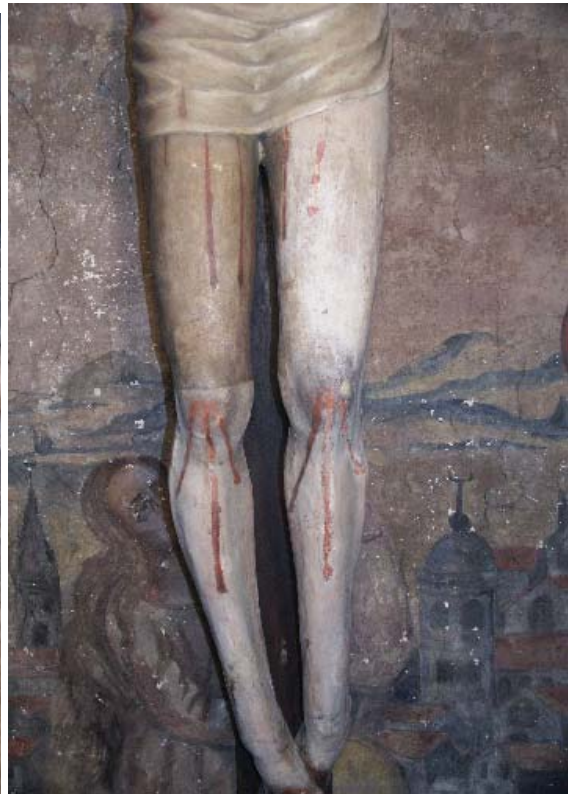
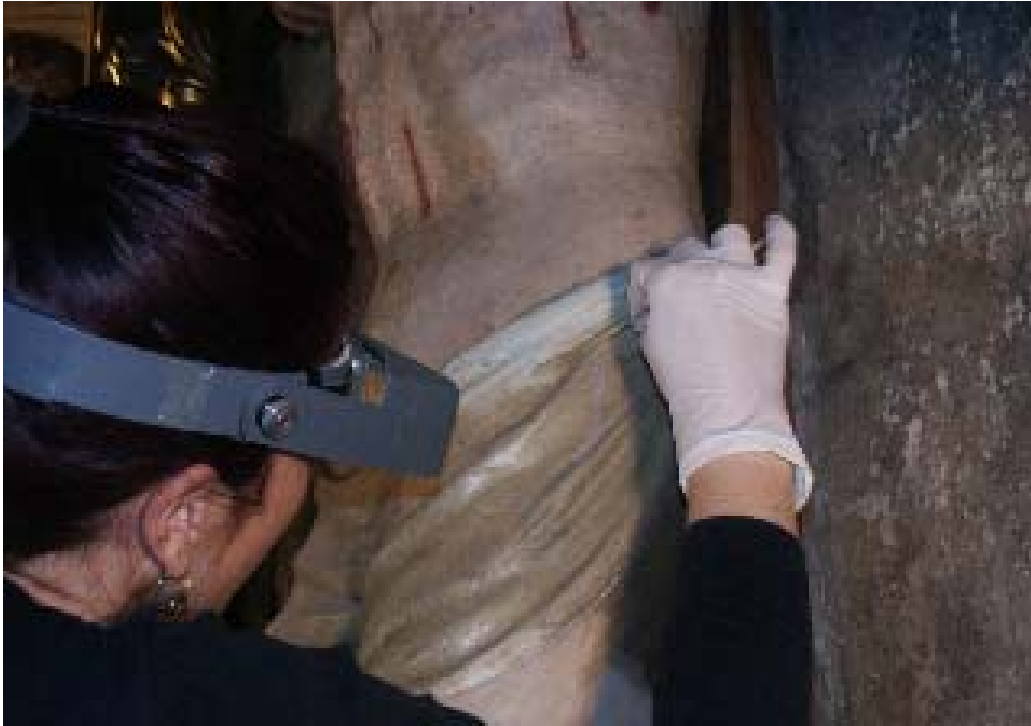
Con los resultados de las catas realizadas y resultados de la analítica se puede hablar de la existencia de cuatro intervenciones policromas, la última de ellas aplicada en la restauración de los años 70. Esta última policromía esta compuesta de un estrato de aparejo grisáceo a base de yeso y un estrato de color blanquecino, sobre esta capa se ha aplicado un color rojo en ciertas zonas que intentan reproducir las manchas de sangre en el rostro, rodillas pies y torso . Una capa de goma laca, oscurecida, cubre toda la imagen. Esta intervención es de aplicación burda.

La limpieza se ha realizado con:

- dimetil-formamida + tolueno al 50%, en zonas puntuales.
- Isopropanol+amoniac+agua desmineralizada.
