**RESTAURACIÓN DEL RETABLO MAYOR  
DEL SANTUARIO DE Ntra. Sra. DE  
ARRATE. EIBAR. GUIPÚZCOA.**

**Septiembre de 2004 – Diciembre de 2004**

A petición del departamento de cultura del ayuntamiento de Eibar e iglesia, el informe técnico e informe del tratamiento de restauración realizado que se presenta corresponde a elementos ornamentales del retablo barroco y pintura mural e imagen que componen el Calvario, que corresponden a los elementos restaurados, quedando excluidos los lienzos de Ignacio de Zuloaga, interior del camarín e imagen de la Virgen.

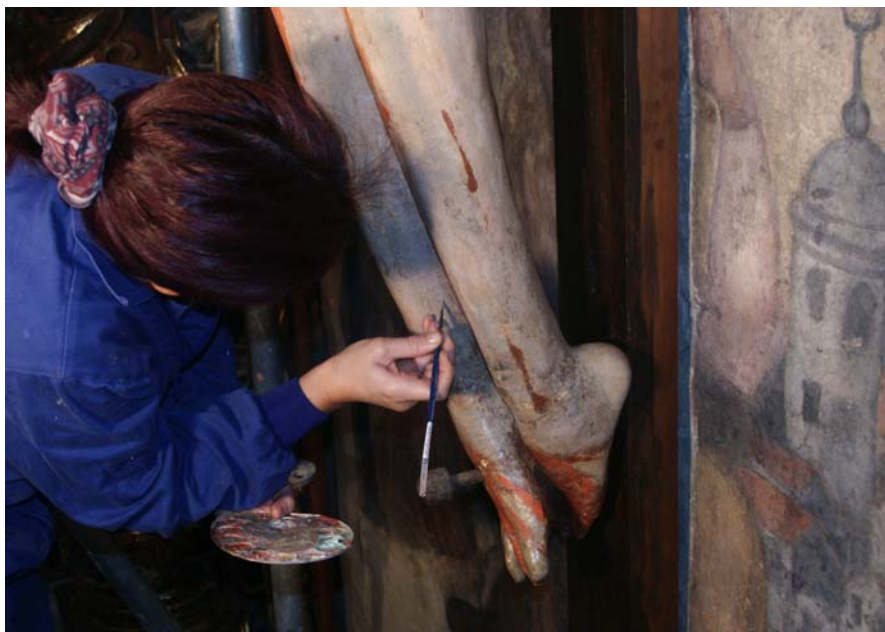
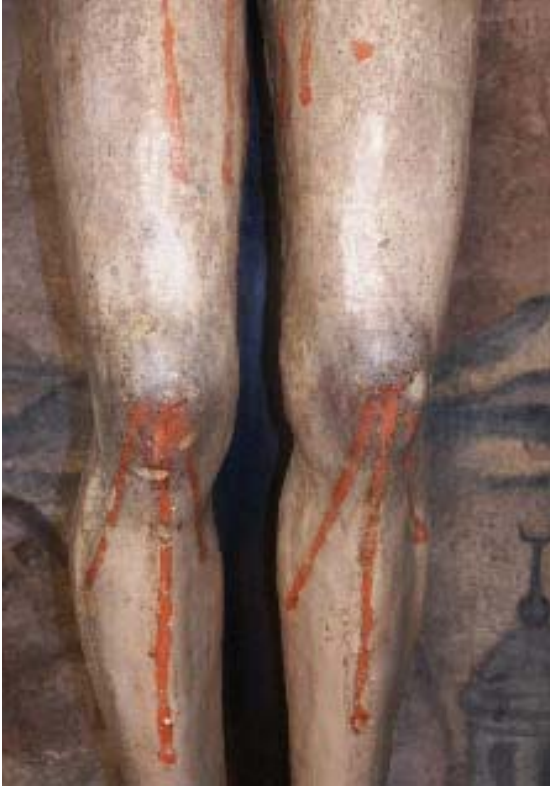
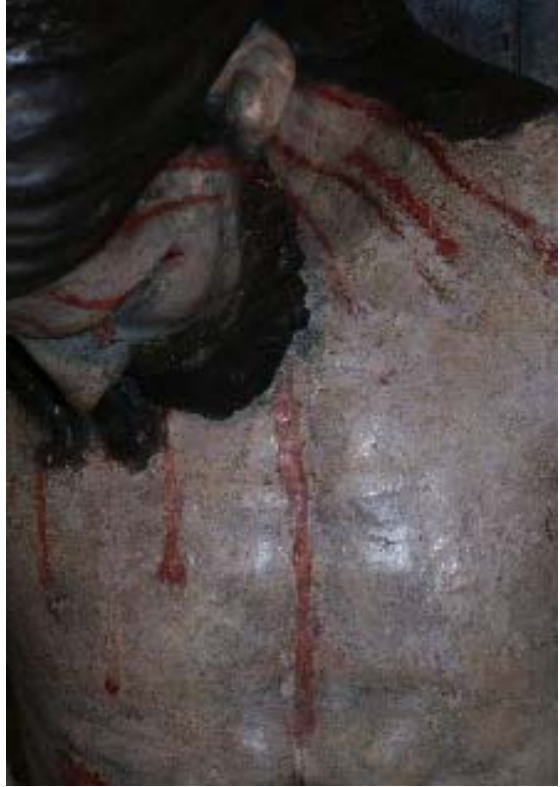
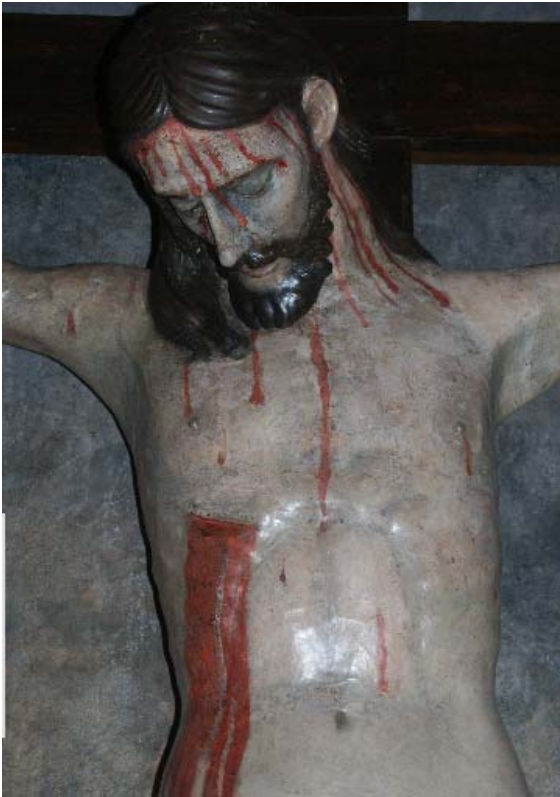
Tras la limpieza y eliminación de repinte, la policromía aparece con importantes abrasiones de color y pequeñas pérdidas.

Se han estucado puntualmente aquellas que rompían la visión global, mediante la aplicación de sulfato cálcico y cola animal.

La reintegración cromática se ha realizado con pigmentos al barniz (Maimeri), previa protección de la policromía. Debido al pequeño tamaño de las lagunas, aunque generalizadas, se ha utilizado una técnica a base de puntos o a “serpentello”, consistente en pequeñas serpentinas, que forman una trama abierta, que permiten una clara distinción entre el original y las zonas intervenidas.
